TANUM KIRKE, BÆRUM

Georadarundersøkelse på Tanum kirkegård,
Bærum kommune, Viken fylke.

Tittel TANUM KIRKE, BÆRUM Georadarundersøkelse på Tanum kirkegård, Bærum kommune, Viken fylke.	Rapporttype/nummer NIKU Rapport 119	Publiseringsdato 06.10.2022
	Prosjektnummer 1022380	Sider 45
	Avdeling Digital arkeologi	Tilgjengelighet Åpen
Forfatter(e) Monica Kristiansen og Jani Causevic	ISSN 2703-7797 ISBN 978-82-8101-265-3	Oppdragsstidspunkt / periode utført 17.6.2022- 10.10.2022
	Forsidebilde Georadarundersøkelse ved Tanum kirke. Foto: JC/NIKU

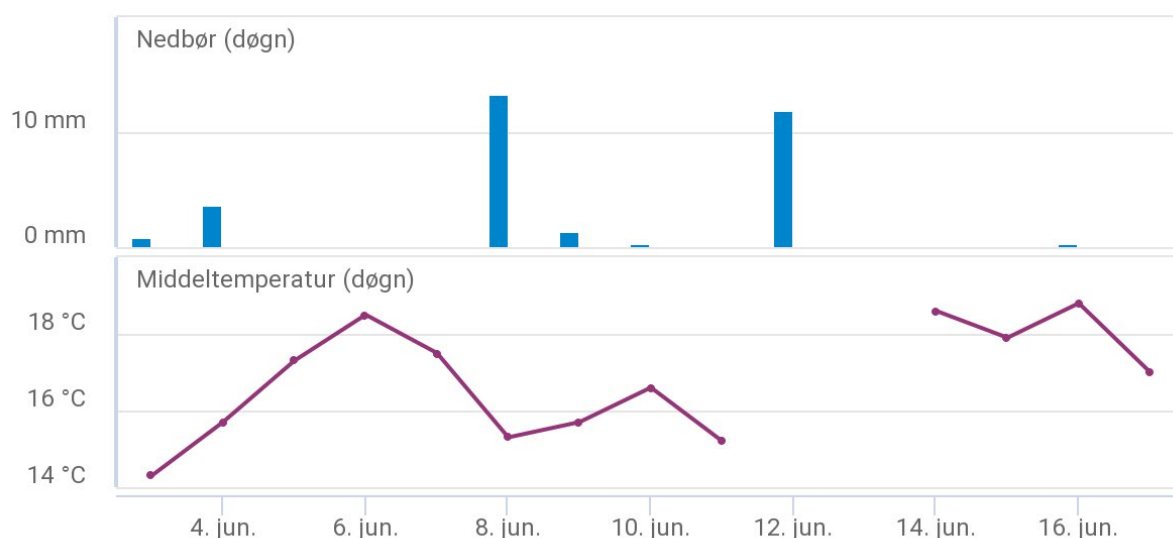
Figur 5: Nedbørs- og middeltemperaturdata for Bærum (Hamangskogen) og Sandvika (E18) 3.-17.6.2022. Norsk Klimaservicesenter, 2022.

Feltarbeidet ble utført den 17.06.2022, og det ble undersøkt et areal på totalt 0,48 dekar (mål). Det var pent vær og sol med temperatur på 15-20°C. De siste to ukene før undersøkelsen var det forholdsvis lite nedbør i området, og middeltemperaturer mellom 13 og 18°C, og bakken var tørr og uten noe tegn til vannmetting. GPS-forholdene på Tanum viste seg imidlertid å være tidvis svært utfordrende, og det var kun mulig å benytte GPS som posisjoneringsverktøy under kjøring av delområde A. I delområde B var det nødvendig å sette ut et lokalt rutenett, da det var umulig å få tilfredsstillende GPS-signaler. Dette var også tilfellet da rutenettet skulle måles inn, og posisjoneringen av rutenettet har dermed en potensiell feilkilde på noen desimeter.

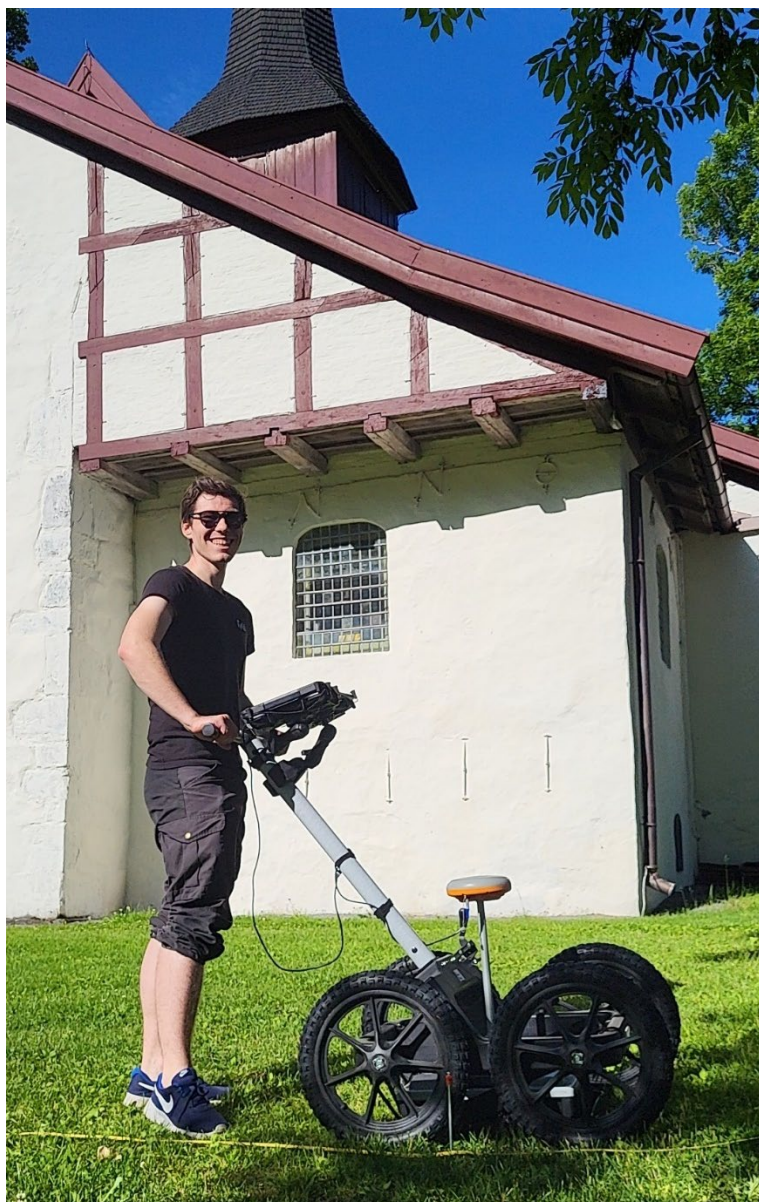
Figur 6: Jani Causevic med enkeltkanals georadar MIRA GX450 ved Tanum kirke. Foto: MK/NIKU.

Georadarundersøkelsene på Tanum kirkes kirkegård ble utført med et radarsystem av typen MALÅ GX450, et enkeltkanals georadar med senterfrekvens på 450MHz. Georadaren er montert på en vogn og datainnsamlingen foregikk ved at georadarsystemet føres systematisk over undersøkelsesområdet. Normalt sett kjøres georadaren i parallelle linjer i et zig-zag-system, dvs. man fører systemet i en retning frem til man når enden av undersøkelsesområdet, stopper datainnsamlingen, og deretter snur og kjører i motsatt retning frem til andre enden av undersøkelsesområdet. Dette gir erfaringsmessig den mest effektive og nøyaktige dekingen av tiltaksområdet. Posisjoneringen av systemet utføres med RTK GPS av typen Altus NR3, såfremt det er gode nok satelittforhold. Under datainnsamlingen mates informasjon fra antenner og GPS-system inn i en prosesseringsenhet, der posisjoneringsinformasjon og radardata kobles sammen. Innsamlingen av radardataene kontrolleres ved hjelp av en visningsenhet der man ser informasjon fra radarprofilen mens utstyret føres over undersøkelsesområdet. På en annen enhet (nettbrett) vises navigeringsinformasjonen, der man kan se radarsystemets posisjon i sanntid. I områder hvor det ikke er tilstrekkelig gode GPS-forhold etableres et lokalt rutenett hvor det legges ut parallelle kjørelinjer som man fører georadarsystemet i henhold til. Rutenettet blir målt inn med RTK GPS.

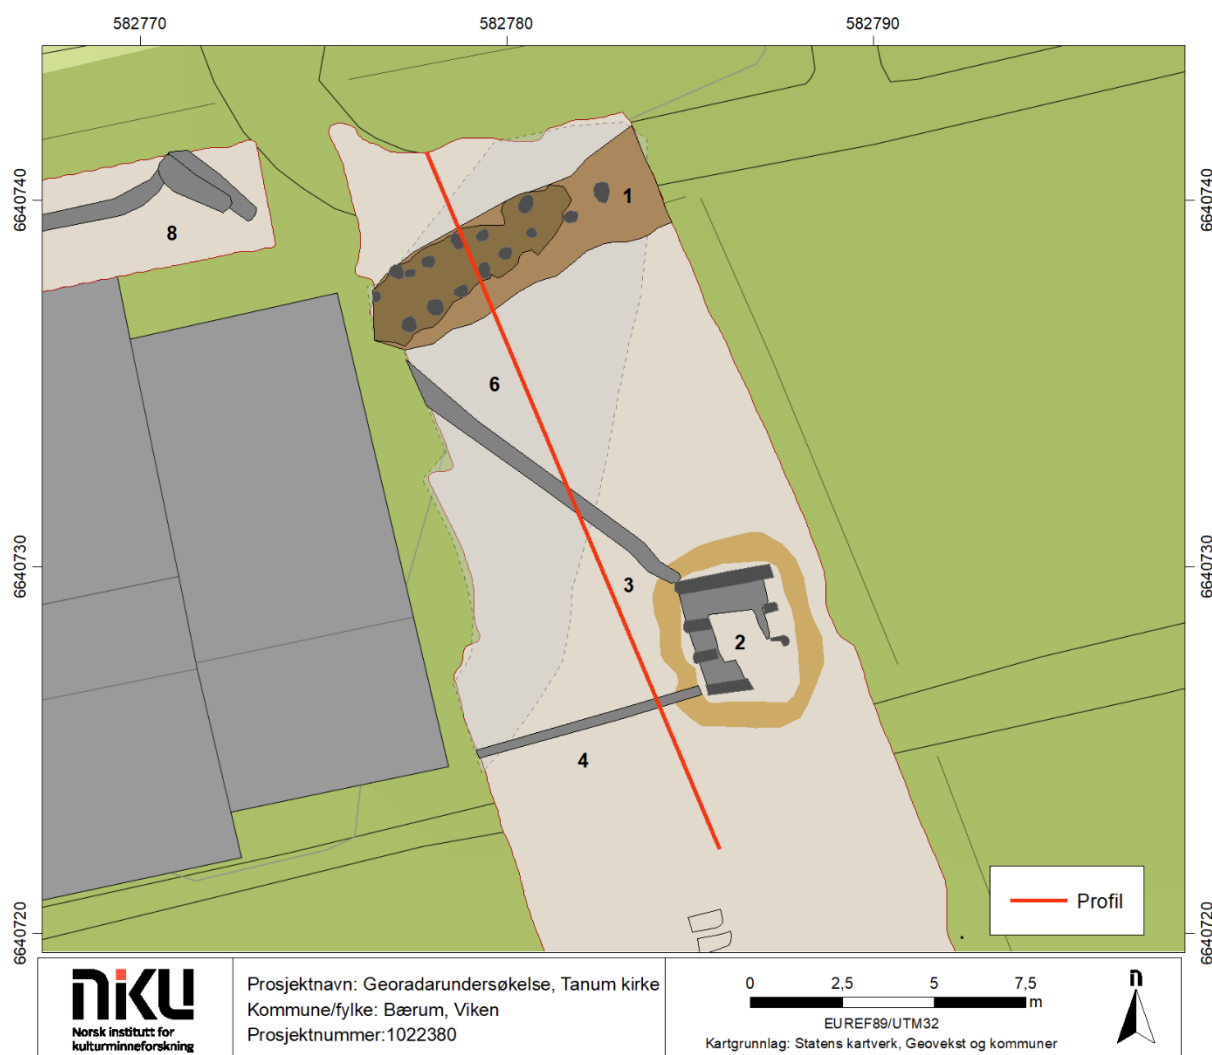
Figur 10: Profilens plassering.
