HOVEDØYA KLOSTER

Georadarundersøkelse på ruinlokaliteten,
Oslo kommune

Tittel Hovedøya kloster Georadarundersøkelse på ruinlokaliteten, Oslo kommune	Rapporttype/nummer NIKU Oppdragsrapport 86/2019	Publiseringsdato 12.09.2019
	Prosjektnummer 1021290	Oppdragstidspunkt 5.-12.4.2019
	Forsidebilde Georadarundersøkelser ved ruinen. Avbildet: Gustavsven (venstre) og Gabler (neders til høyre). Foto: NIKU.	
Forfatter(e) Monica Kristiansen og Regin Meyer	Sider 92	Tilgjengelighet Åpen
	Avdeling Digital dokumentasjon, kulturminner og landskap

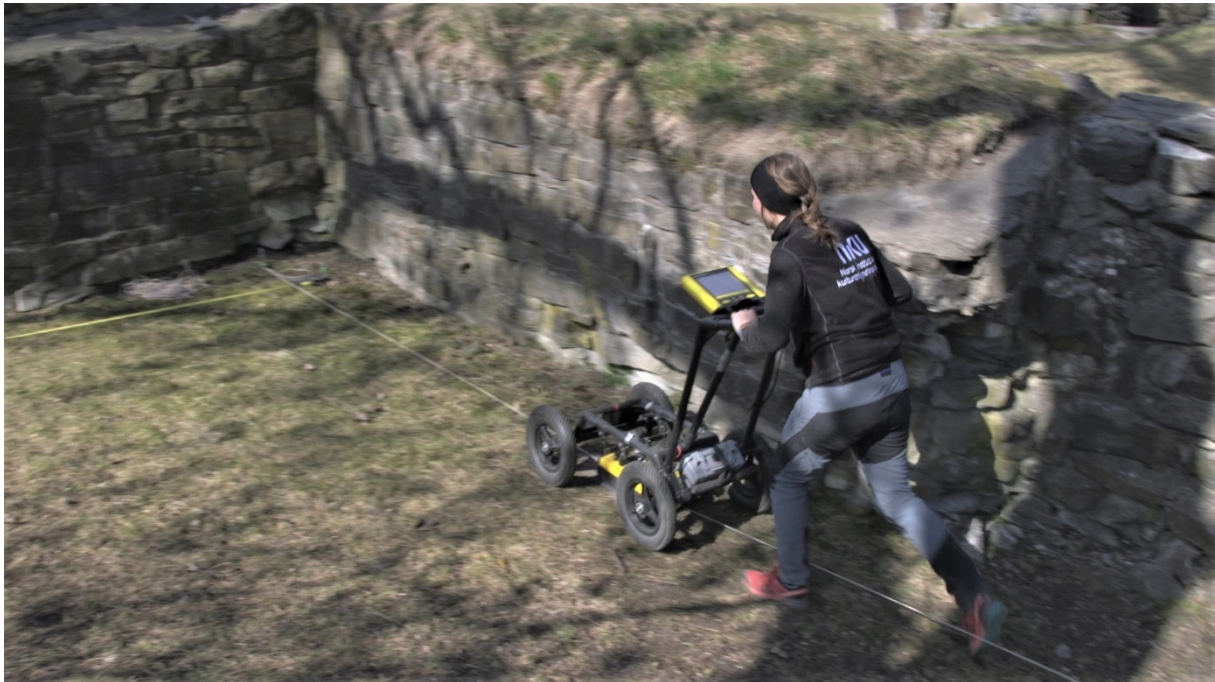
Figur 5: Kjøring av enkanals georadar på klosterområdet, der posisjonering skjer i henhold til lokalt rutenett med kjørelinjer. Bildet er tatt i delområde CD, sett mot NV. Foto: TW/NIKU.

I de øvrige delområdene (B-F) ble undersøkelsen et enkeltkanalssystem av typen *Sensors and Software Noggin 500 Gold*. Dette består av en 500 MHz georadar montert på en vogn av typen *SmartCart*, og trilles over undersøkelsesområdene i henhold til et lokalt rutenett (Figur 5). Undersøkelsesområdene måles deretter inn med en RTK GPS for nøyaktig posisjonering av de innsamlede dataene.

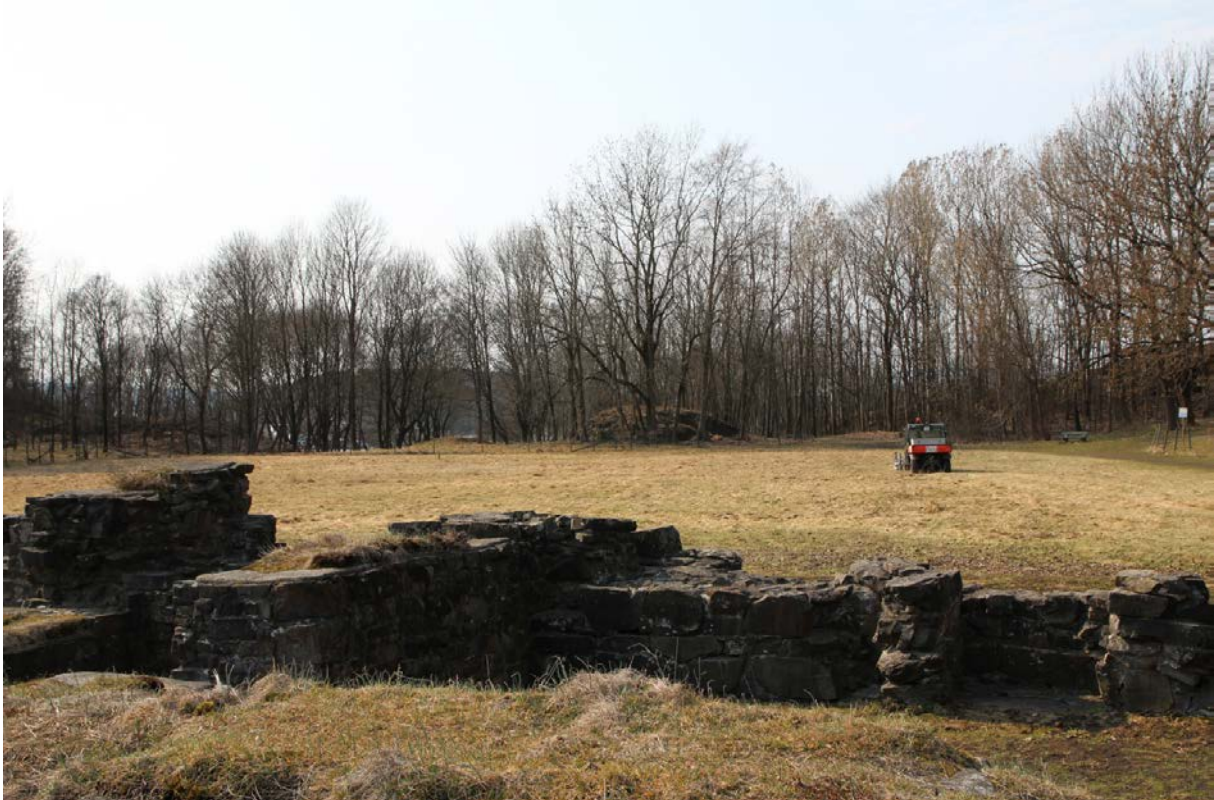
Figur 7: Delområde A sett mot vest med motorisert georadar i bakgrunnen. I forkant sees litt av klosterfirkantens vestfløy. Foto: RM/NIKU.

Georadarundersøkelsen på Hovedøya ble utført med to ulike georadarsystemer. I område A ble det benyttet et motorisert system av typen MALÅ MIRA (MALÅ Imaging Radar Array), et integrert 16-kanals radarsystem med senterfrekvens på 400MHz, der de enkelte radarantennene er plassert med 10,5 cm mellomrom. Antennene ligger i en antennekasse som er montert i fronten på et Kubota flerfunksjonskjøretøy, og posisjoneringen av systemet utføres med en RTK GPS av typen JAVAD Sigma. Under datainnsamlingen mates informasjon fra antenner og GPS-system inn i en prosesseringsenhet, der posisjoneringsinformasjon og radardata kobles sammen. Hele systemet kontrolleres ved hjelp av en visningsenhet i førerhuset, der informasjon om kjøretøyets posisjon og de innhentede dataene også vises i sanntid.

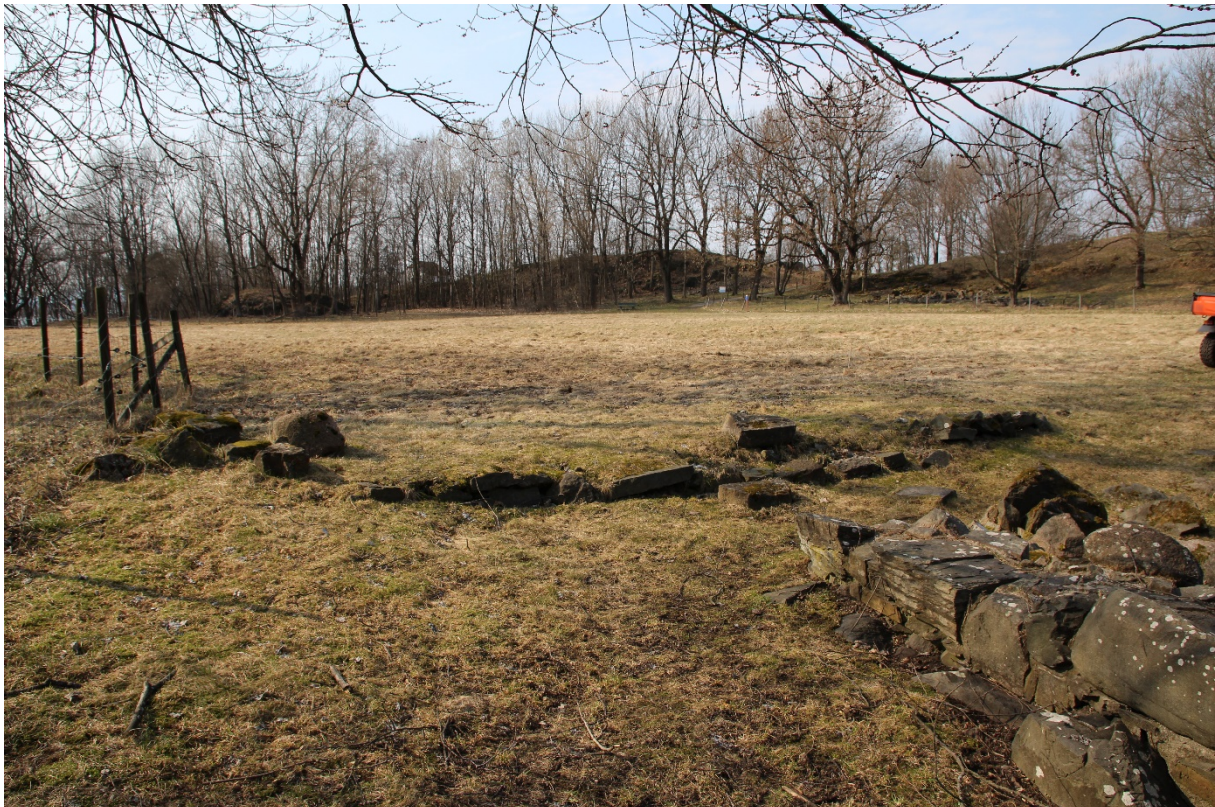
Figur 15: Steinkanten beliggende sørvest for klosteruinene. Denne er etter alt å dømme moderne. Den mulige muren påvist i georadardataene kan være en fortsettelse av denne.

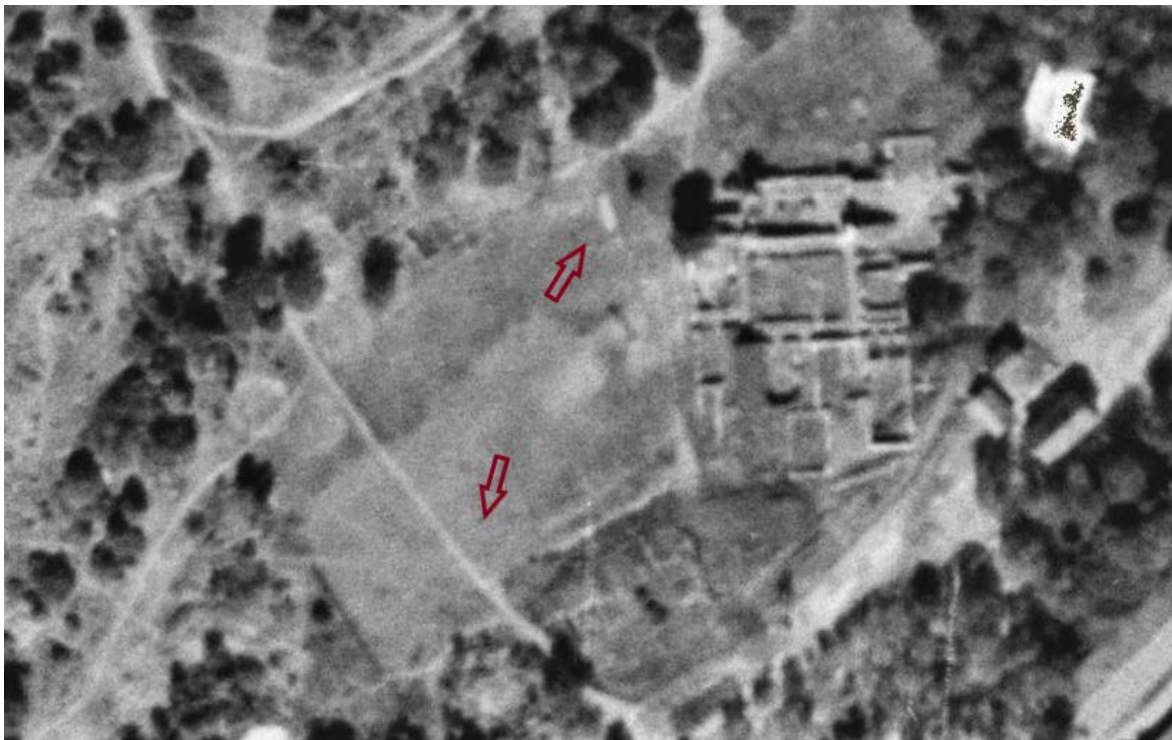
Figur 16: Den øverste røde pilen (nordøst) viser rester av en vei eller sti ligger nær den antatt moderne, murliknende anomalien (Figur 14-2). Den nederste pilen (sørvest) viser en annen vei som korresponderer med den brede grøften tilknyttet det moderne dreneringsnett (Figur 14-6). Kilde: <https://kart.finn.no>. Datert 1947.

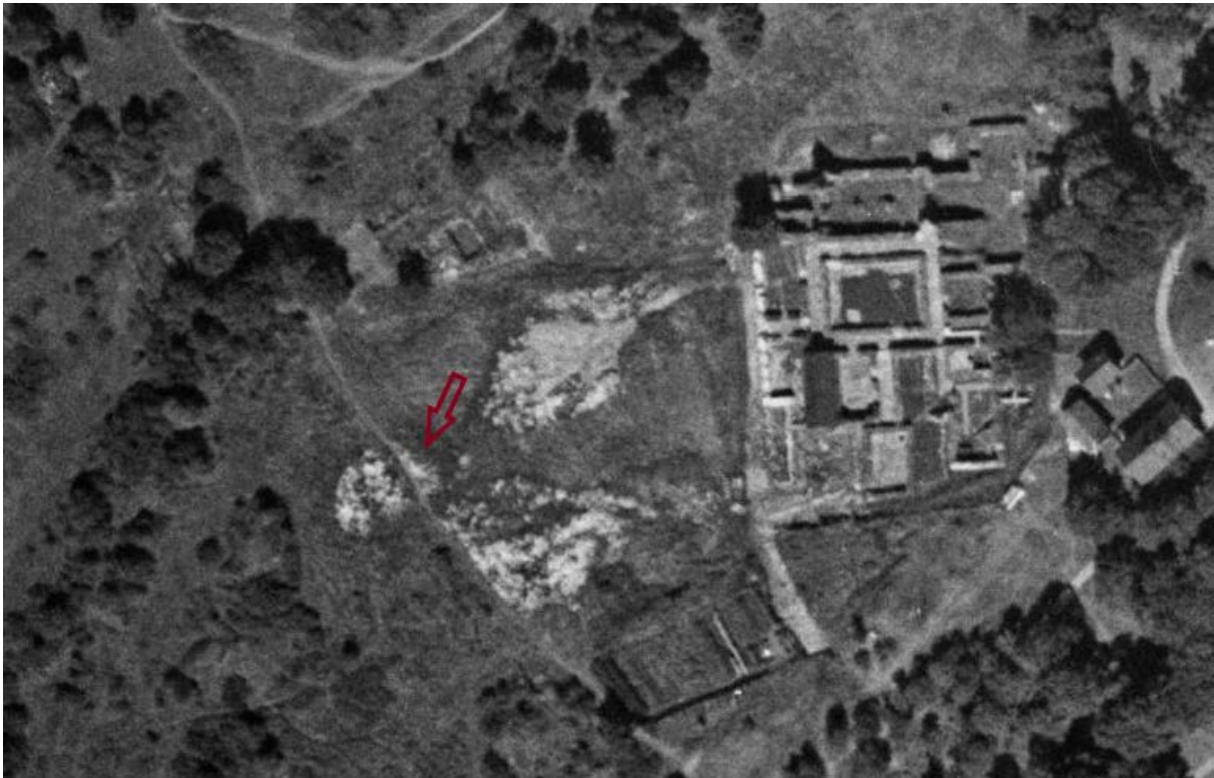
Figur 19: Flyfoto datert 1938. En vei/sti kutter seg igjennom det som ser ut som forhøyninger i terrenget. Partiet pilen peker på ligger i samme område som anomali 5 og 6 i Figur 18. Kilde: <https://kart.finn.no>.

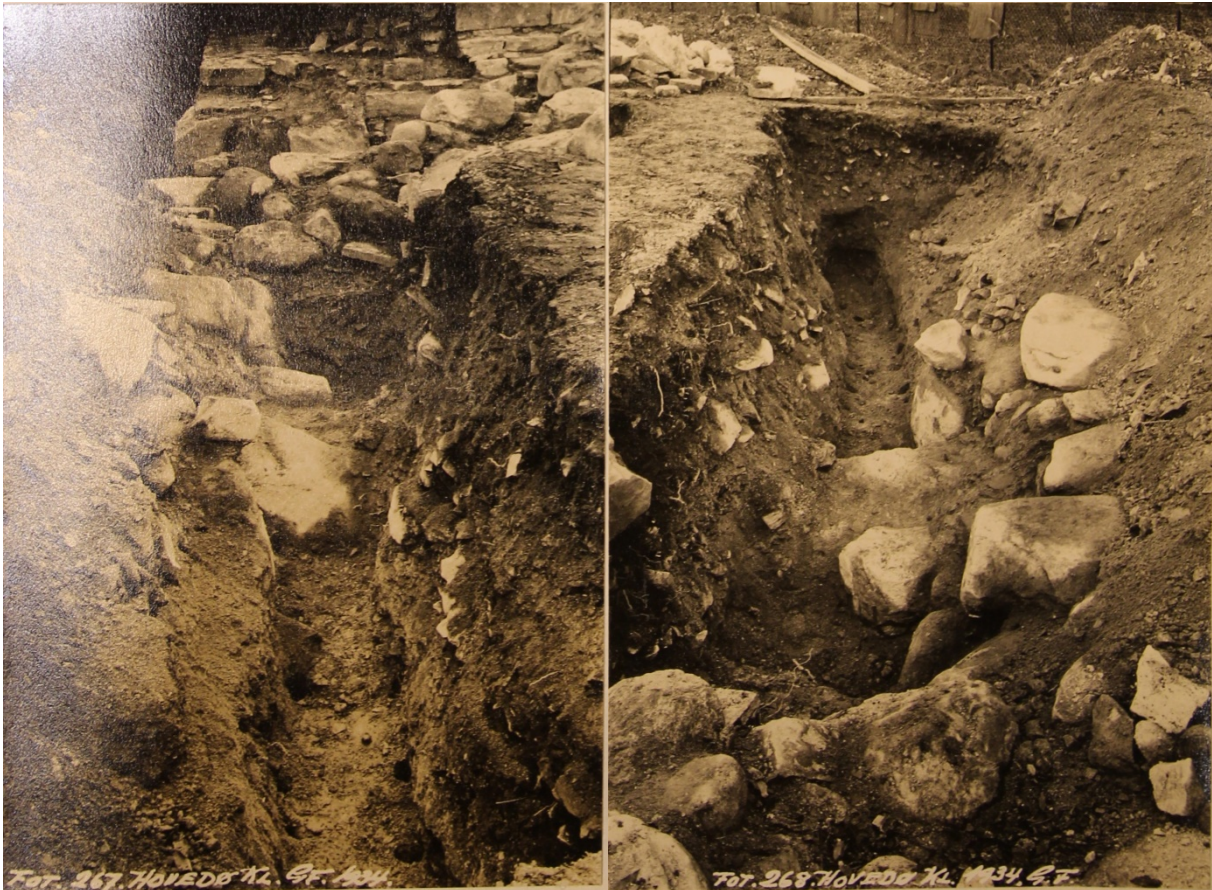
Figur 28A: Fischers søkesjakter etter sakristiets østfundamenter, sett mot sør. **Figur 28B:** Samme grøft, sett mot nord.

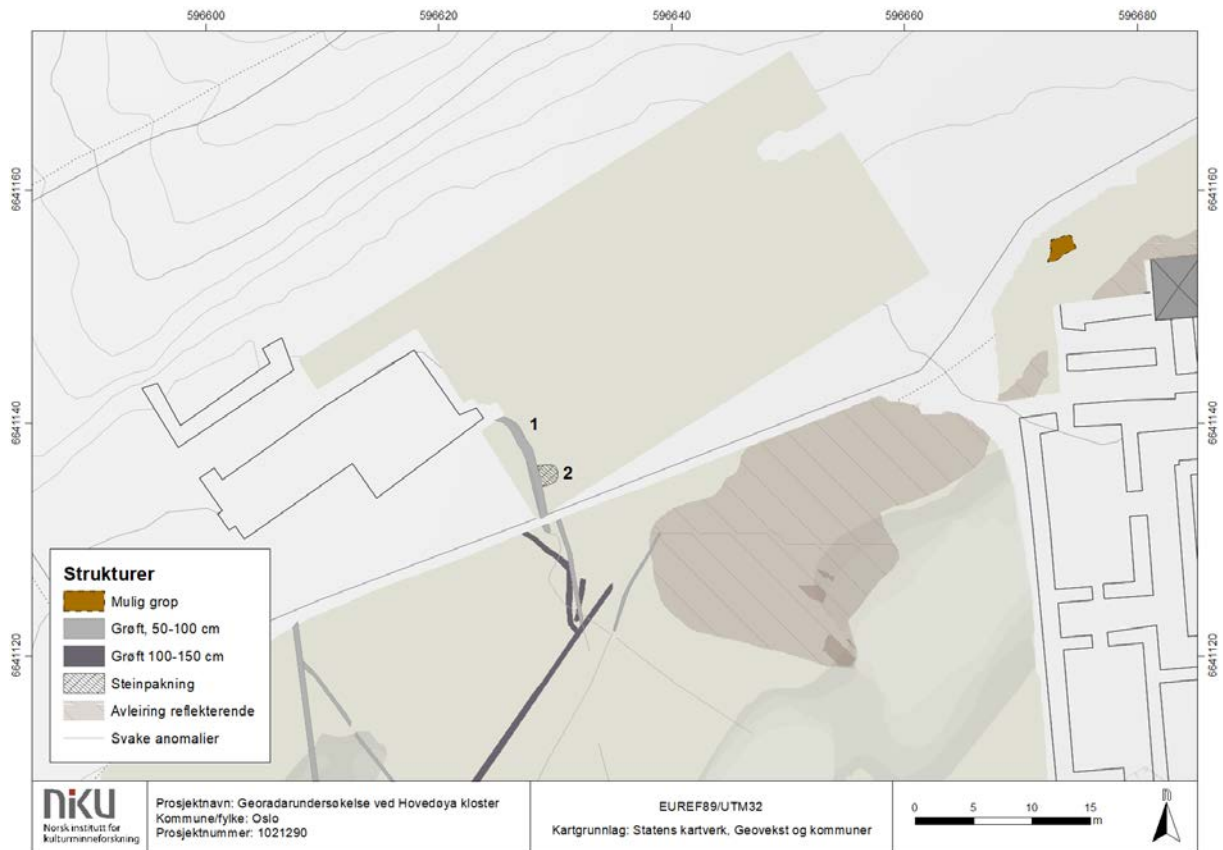
Figur 29: Den mulige grøften i delområde F, her vist sammen med grøfter fra begge grøftesystemene i delområde A.

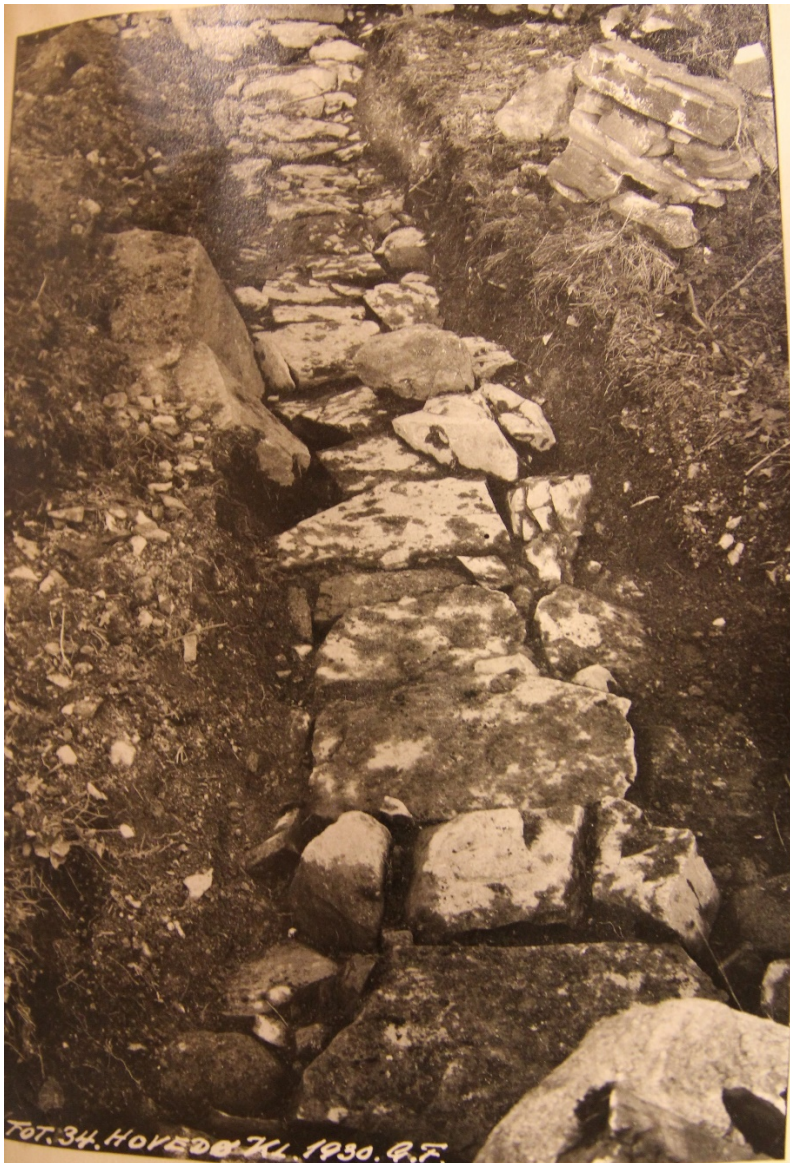
Figur 30: Steinrenne for avløp avdekket i sørfløyen (Fischer 1930).

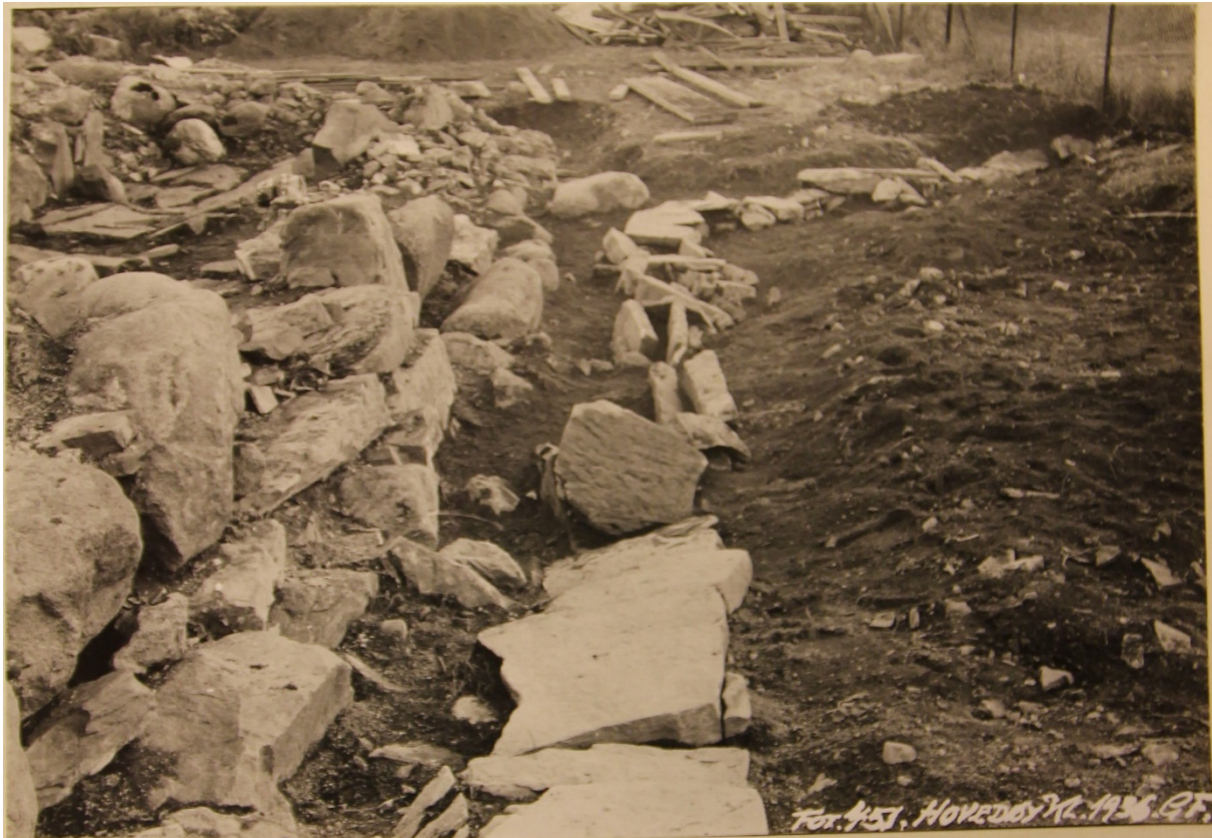
Figur 31: Den utvendige steinrennen Fischer avdekket langs vestfløyen, her sett mot sør. Legg merke til hvordan den bøyer av mot sørvest (Foto 451, Fischer 1930). Den steinsatte kanten som i dag kan sees like sørvest for klosterfirkanten er ikke synlig i dette bildet, og må dermed ha tilkommet etter denne utgravningen.

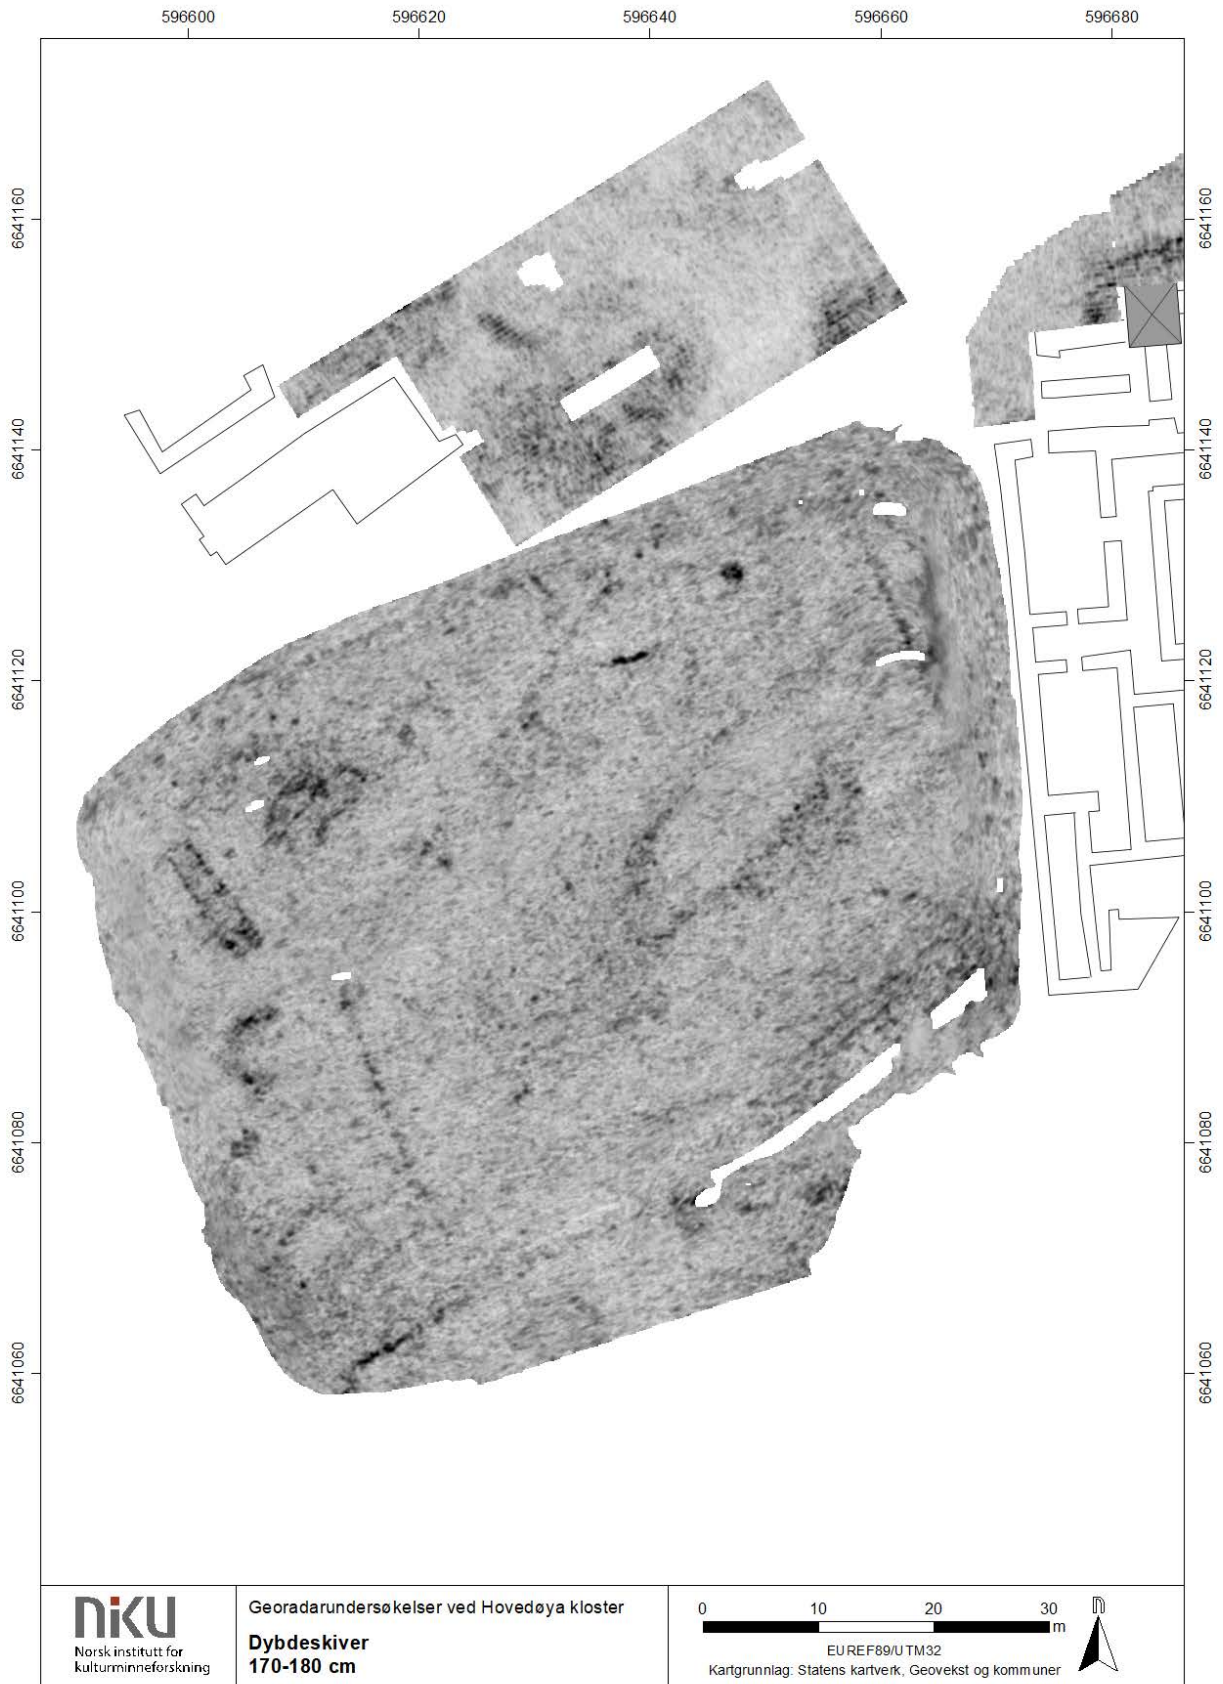
Georadarundersøkelser ved Hovedøya kloster
Dybdeskiver
170-180 cm
