## NORDENGA

Funn av middelaldersk båtvrak på DEG43

Tittel Nordenga Funn av middelaldersk båtvrak på DEG43	Rapporttype/nummer NIKU Oppdragsrapport 106/2020	Publiseringsdato [Publiseringsdato]
	Prosjektnummer 1021142	Oppdragstidspunkt Juni-sept. 2013
	Forsidebilde Nordenga-båten etter fremgraving	
Forfatter(e) Trond Engen Knut Paasche, Monica Kristiansen (ed.)	Sider Skriv inn antall sider	Tilgjengelighet Åpen
	Avdeling Arkeologi

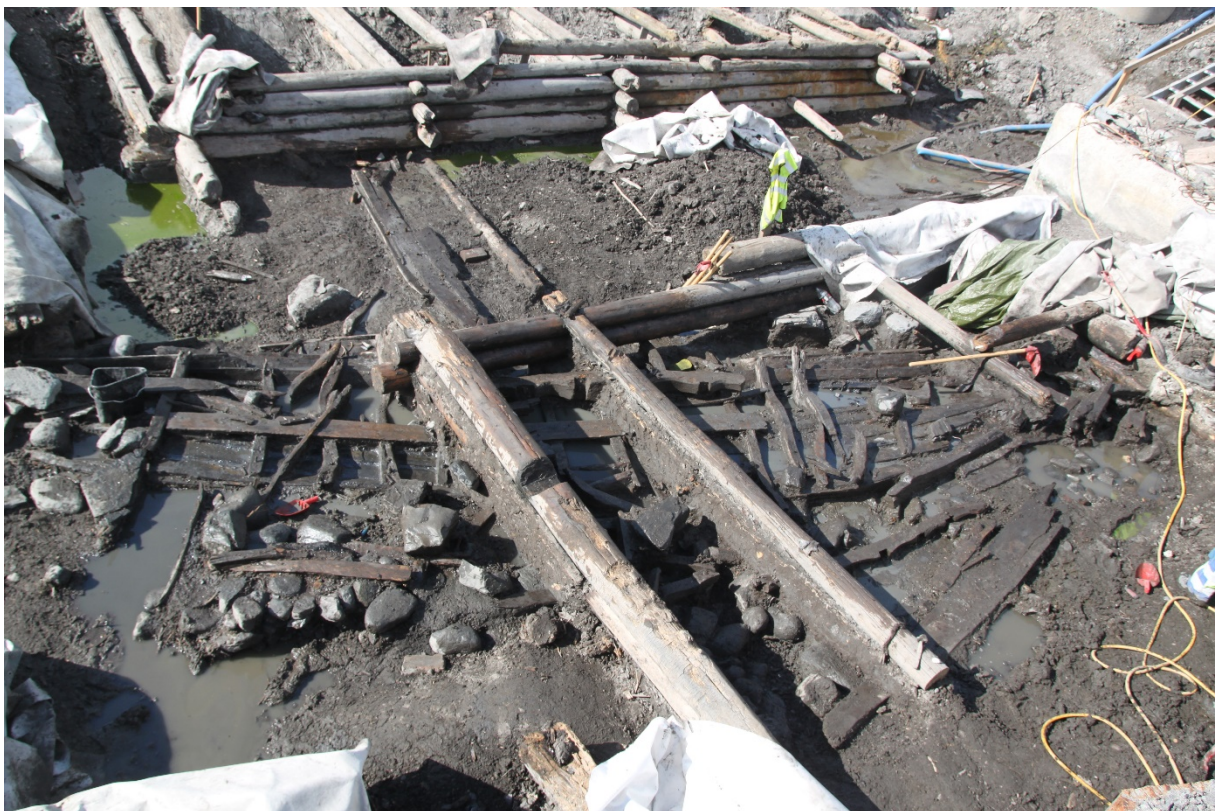
Figur 4: niku\_ark\_335051. Båtens beliggenhet under laftekasse K209. Under stokkene ble det opprettet profiler.

Mesteparten av båten ble fremgravd før laftekasse K209 over båten ble fjernet (Figur 4). Profiler ble opprettet der laftekassen krysset båten på tvers, vi fikk på denne måten god kontroll på stratigrafien og sammenhengen mellom båten og laftekassen over.

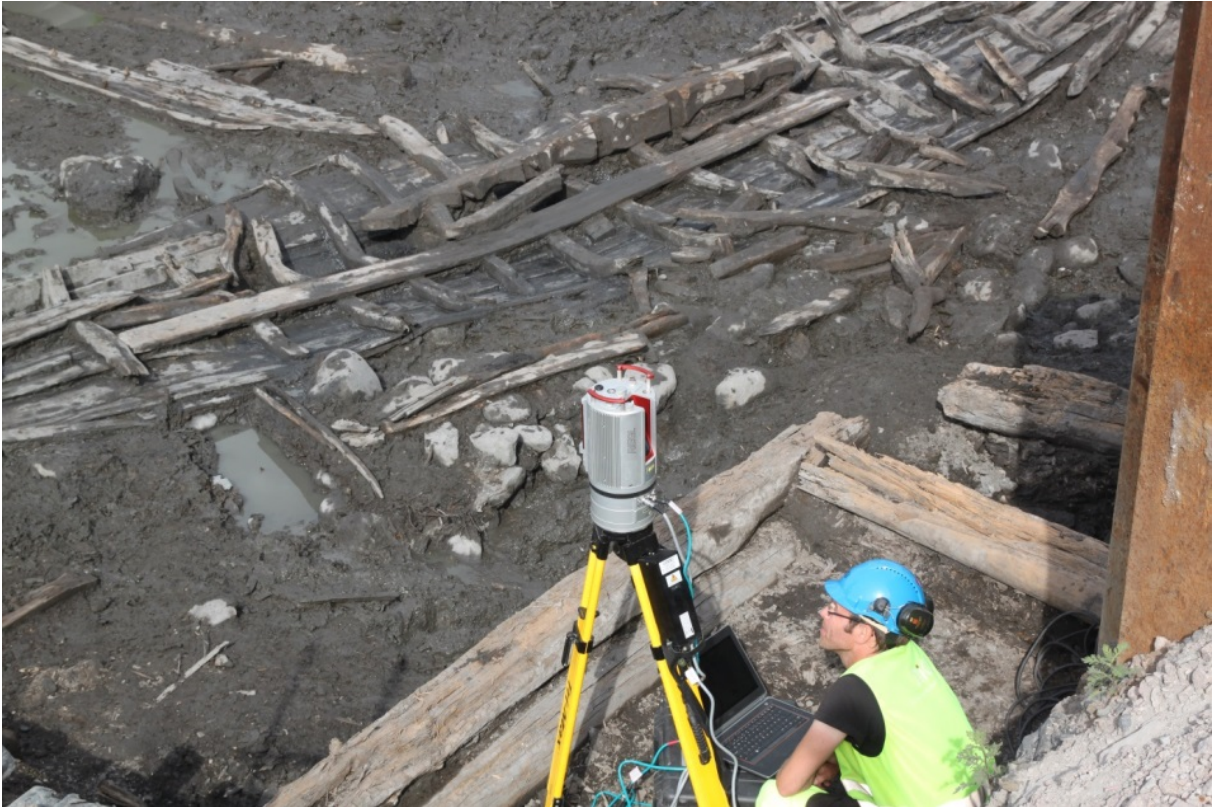
Figur 6: Lars Gustavsen skanner «Nordenga» med laserskanner.

Laserskanner som ble benyttet var en pulsbasert skanner av typen Riegl VZ-400 (Figur 6). Skanningen foregår ved at laserskanneren roterer 360° rundt sin egen vertikallakse samtidig som den sender ut en laserstråle. Dette signalet brytes i et speil inne i instrumentet, før det sendes ut av instrumentet. De utsendte signalene reflekteres i objektet som skal skannes, og tiden det tar fra signalet sendes ut til det registreres i instrumentet brukes for å beregne det målte punktets koordinater i et tredimensjonalt rom. Skanningen genererer store mengder koordinatpunkter, organisert i såkalte punktskyer. Ved hjelp av referansepunkter som settes rundt skanneren kan man skanne fra forskjellige posisjoner, for deretter å sette sammen de enkelte punktskyene i ett og samme koordinatsystem. Fra denne er det mulig å klippe ut enkeltobjekter eller båtdeler, som deretter hentes inn i spesialprogramvare for videre bearbeiding.

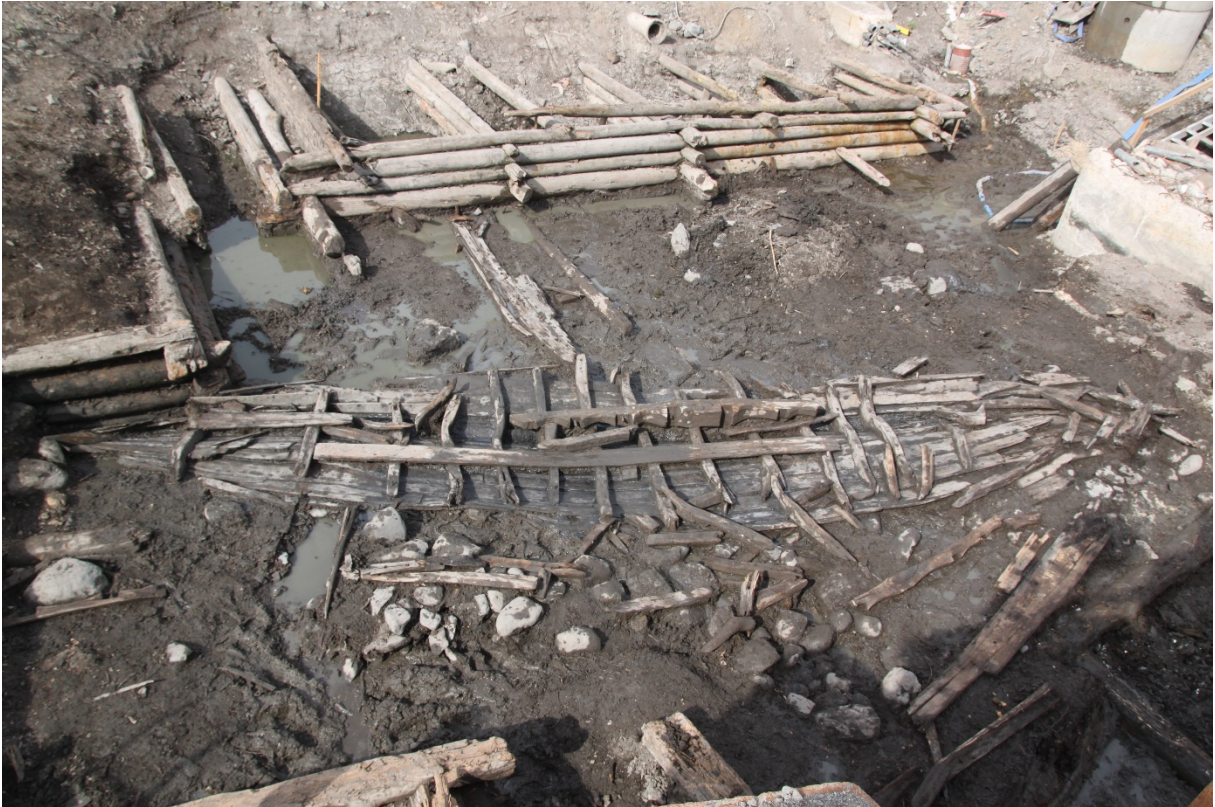
Figur 10: niku\_ark\_335054. Båten med steinfyllingen i bildets forkant. Foto mot nordvest.

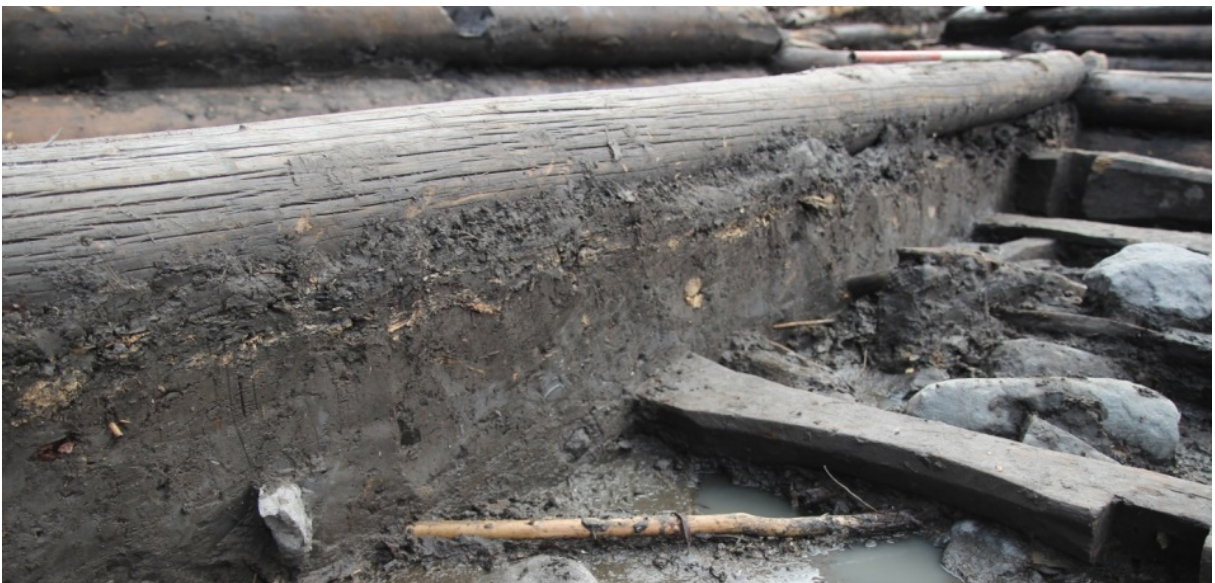
Figur 11: niku\_ark\_333879. Profil mellom laftekasse K209 og «Nordenga». Foto mot sørvest.

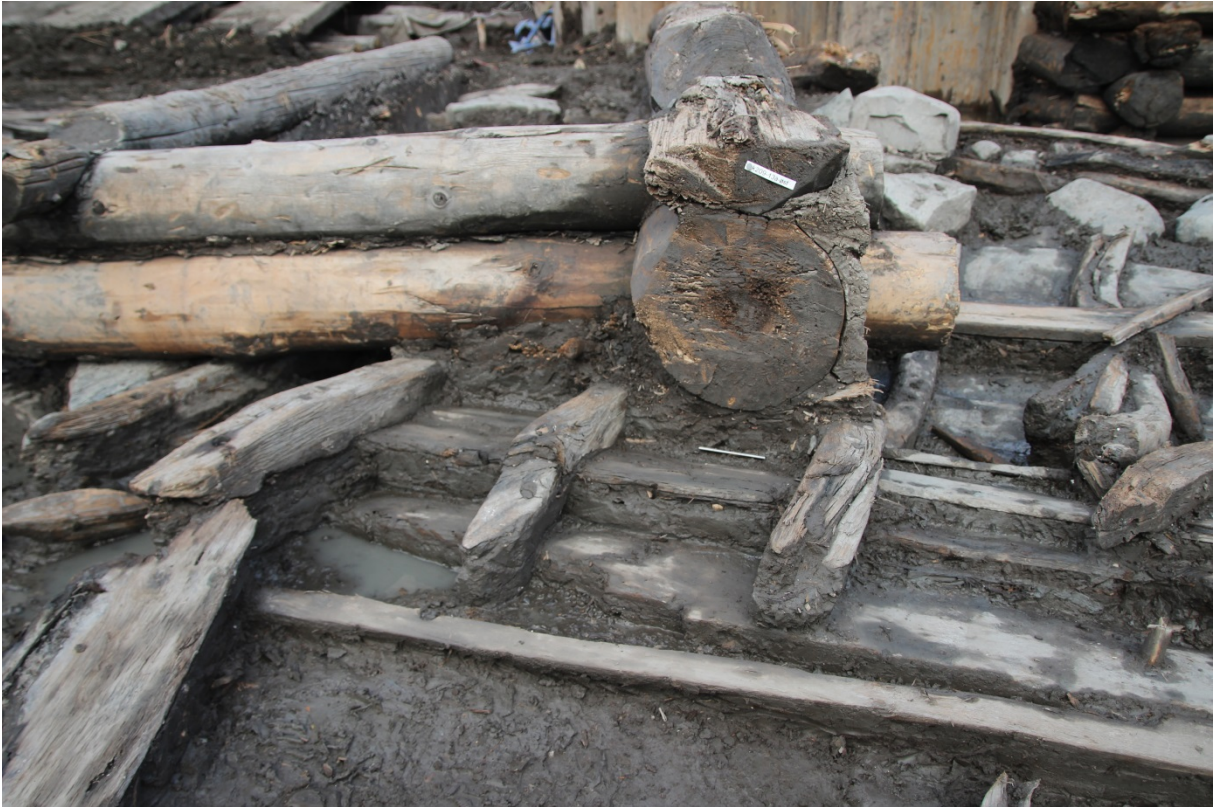
Figur 12: niku\_ark\_333895. Sørvestre hjørne av laftekasse K209 over Nordenga. Foto mot øst.

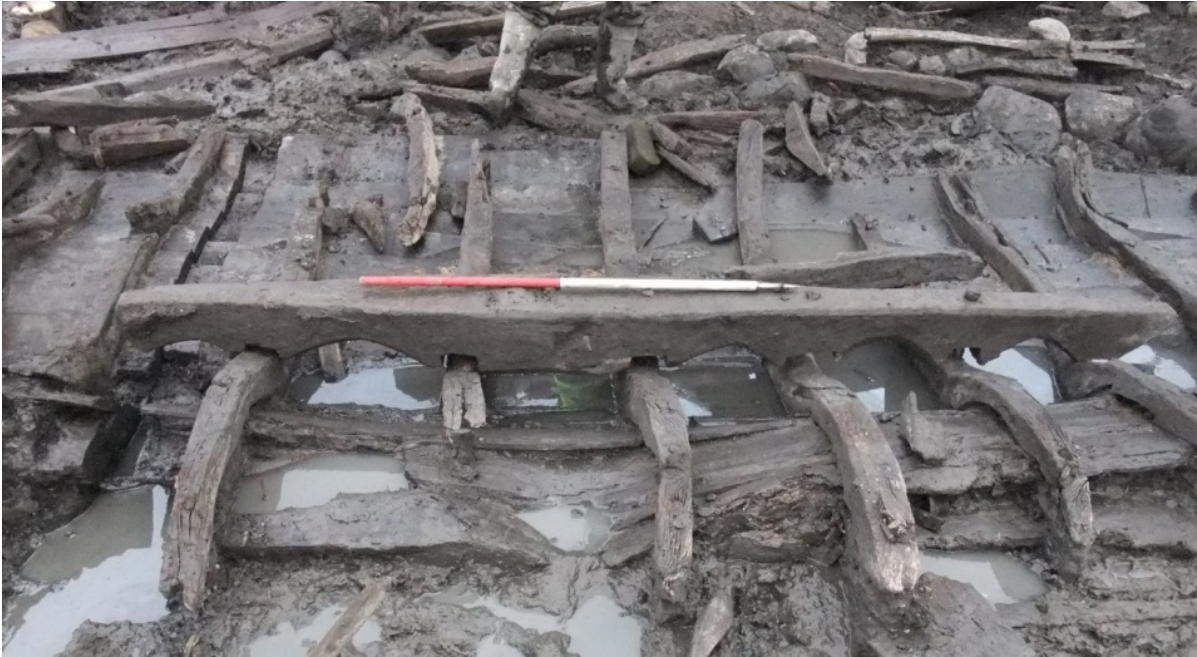
Figur 13: niku\_ark\_334788. Nordenga med kjølsvin lagt på plass. Foto mot øst.

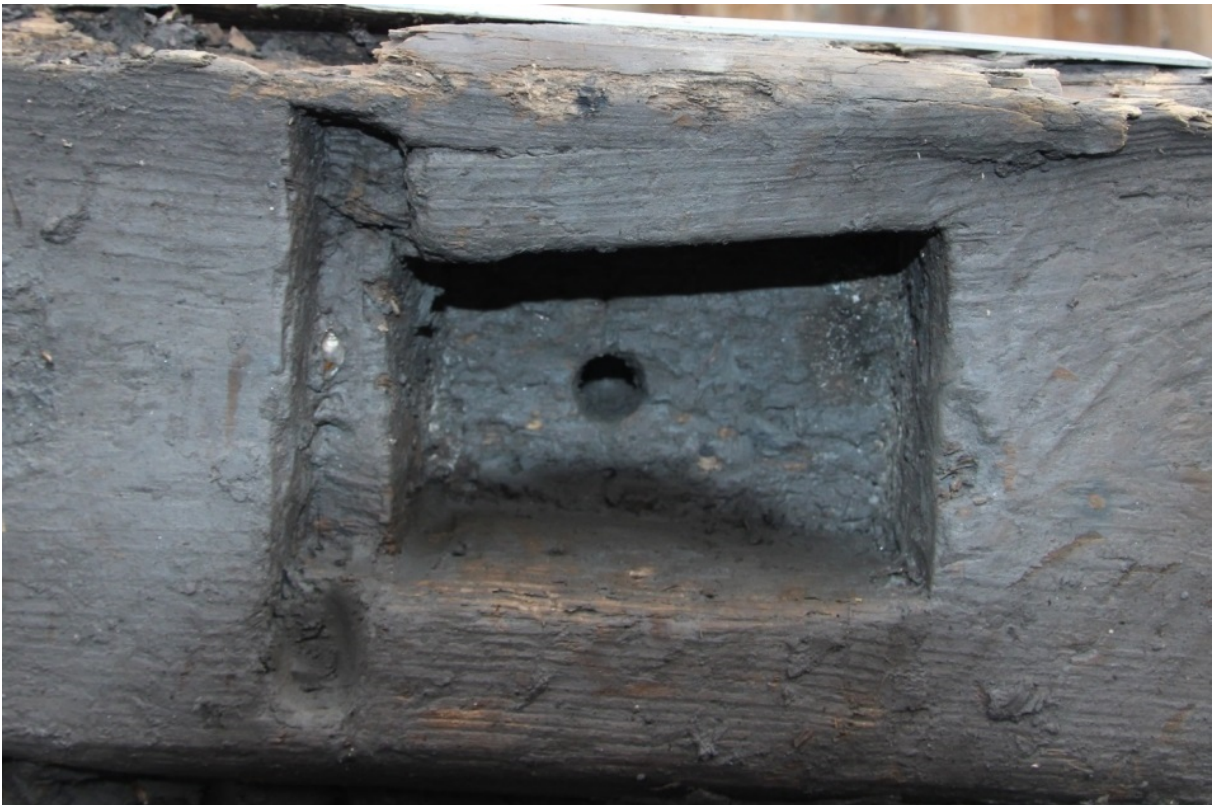
Figur 14: niku\_ark\_333965. Kjølsvin fra Nordenga, mastespor med dreneringshull, uthogg for vertikal planke/bjelke i framkant.

Kjølsvinet på Nordenga ble funnet liggende løst på siden nær stedet det opprinnelig var plassert (se Figur 8). Kjølsvinet var laget av nåletré, og var ca. 2,7 m langt. Kjølsvinet strakk seg, i sin opprinnelige plassering, over seks band: 2F-1F-1A-2A-3A-4A, og har vært festet til bandene med treplugger. Mellom bandene, med unntak mellom band 1F og 1A hvor mastesporet var plassert, var kjølsvinet fint hugget i buer. Mastesporet var litt aktenfor band 1F (se Figur 8). Ut fra plasseringen har masten stått litt foran midten av båten. Mastesporet var rektangulært med et uthogg i forkant for en vertikal planke som har understøttet en tverrbjelke som har fluktet med band 1F. Tverrbjelkens plassering tilsier at den har støttet masta i framkant. Det var et rundt dreneringshull i bunnen av mastesporet (Figur 14).

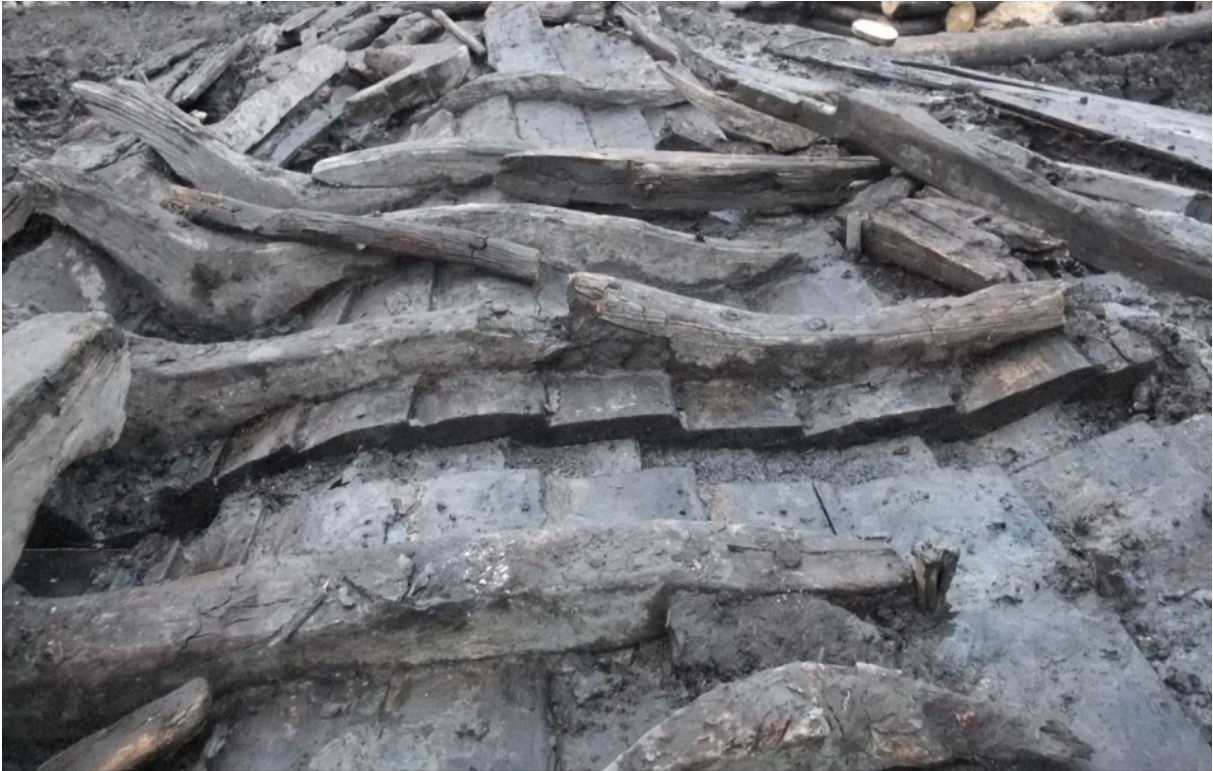
Figur 15: Nordenga sett mot baugen. Prøver av hudbord skåret ut med motorsag.

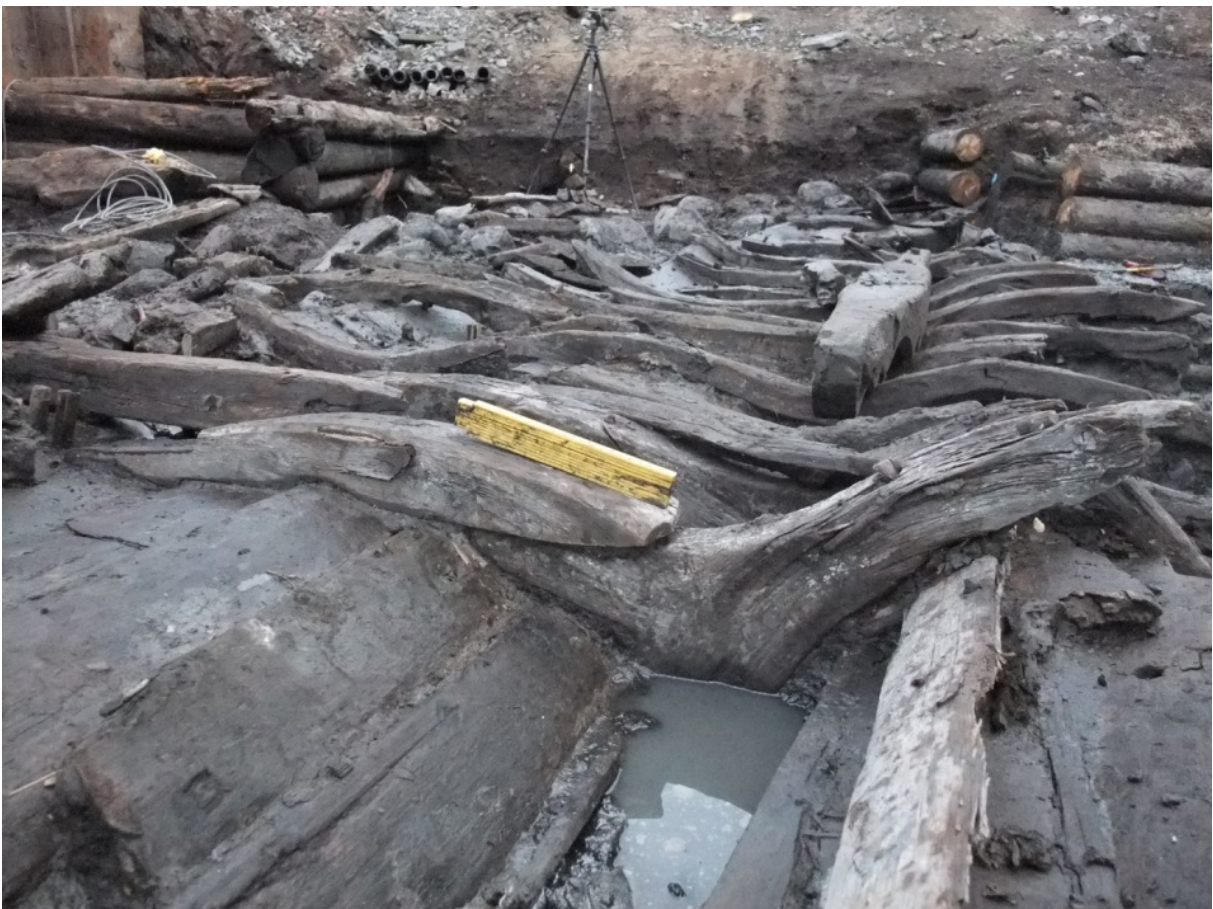
Figur 16: niku\_ark\_334798. Band 5F sett mot akter.

På bunnstokk 5F var «styrbord arm» kort. Her var det lagt på en opplenger med skjøt på halv ved i motsatt ende (til manglende topptømmer) (Figur 16).

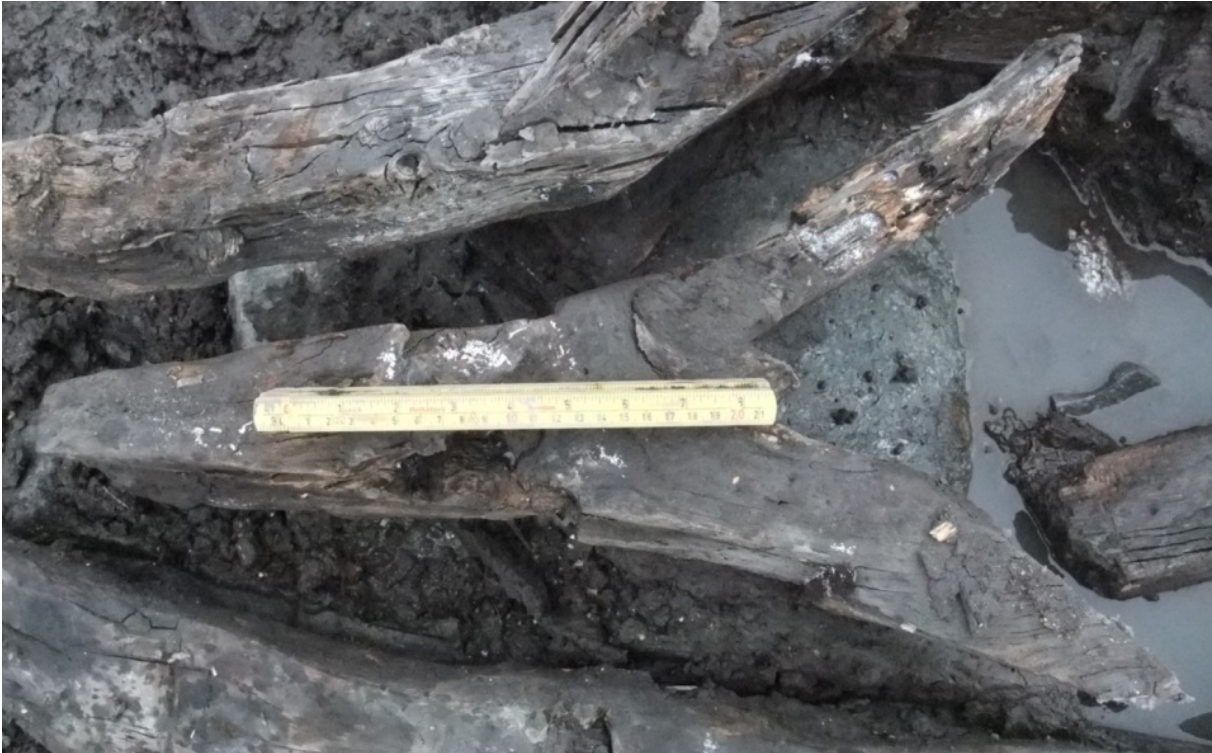
Figur 17: niku\_ark\_335404. Rong fra forut i båten, tolket som band 8F.

Helt forut ved forstevnen lå det et løst band/rong med bratte sider og to bordgangsflater på den ene armen (Figur 17). At denne har sittet framme og tilhørt band 8F er sannsynlig.

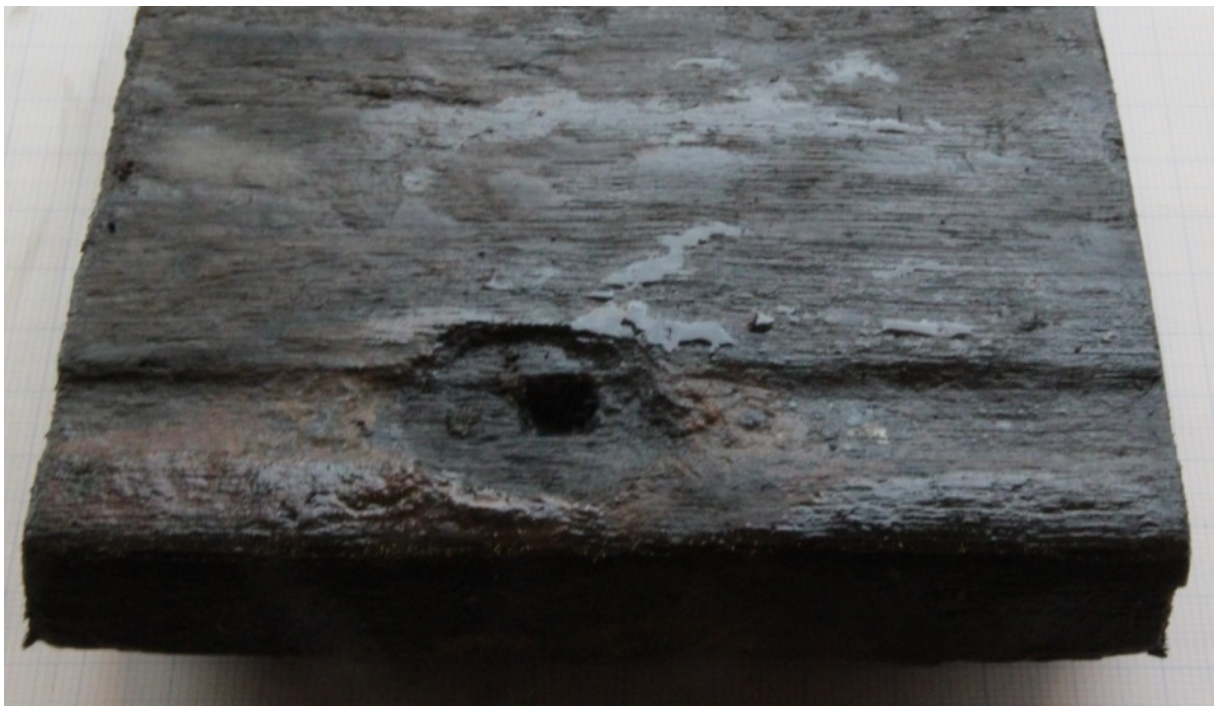
Figur 19: niku\_ark\_334936. Hudbord med profilstryk av typen «flat renne» i nedre kant på utsiden av bordet.

Det ble dokumentert profilstryk langs etter sømlinjen på utsiden av hudbordene, samt på et par av bordene på innsiden. Alle prøvene av hudbord som ble skåret ut av skipssiden midtskips mellom band 2F og 3F (1S-9S, 1B-4B), hadde langs nedre kant på utsiden av bordet langs sømlinjen en enkel profil av en type Arne Berg kaller «flat renne» (Berg 1989:74-76) (se Figur 19). Bredden på profilstryket var ca. 1,3 cm og dybden var ca. 2mm. Første bordgang, 1S (se Figur 8 for oversikt/nummerering), hadde i tillegg også et tilsvarende profilstryk på innsiden (vendt mot kjølen) som har fungert som «sirand» for si/tetningsmateriale. De fleste av disse hudbordene har ligget under vannlinjen, slik sett har ikke disse enkle profilstrykene hatt noen klar visuell funksjon, men gjort det greit å plassere sømmen samtidig som man forsenket den noe. Hudbord F-548 som lå løst, og er tolket å ha tilhørt en av de øverste bordgangene på styrbord side, hadde et mer forseggjort profilstryk. Profilstryket er gjort i sømlinjen langs nedre kant både på utsiden og innsiden av bordet. Berg beskriver dette profilet som en hulrenne med et v-formet riss på hver side (Figur 20). Profilstryket på innsiden har nødvendigvis vært skjult av overlappen for underliggende bord og antagelig laget med hensikt som «sirand» for tetningsmateriale, som vist for bordet nærmest kjølen. Det samme forseggjorte profilstryket ble dokumentert på utsiden av de 4-5 nederste korte hudbordene nærmest akter på babord side. I tillegg til stryket langs bordets nedre kant var det her også slike profilstryk ved bordenes skråskjærte ender mot lotet (Figur 20).

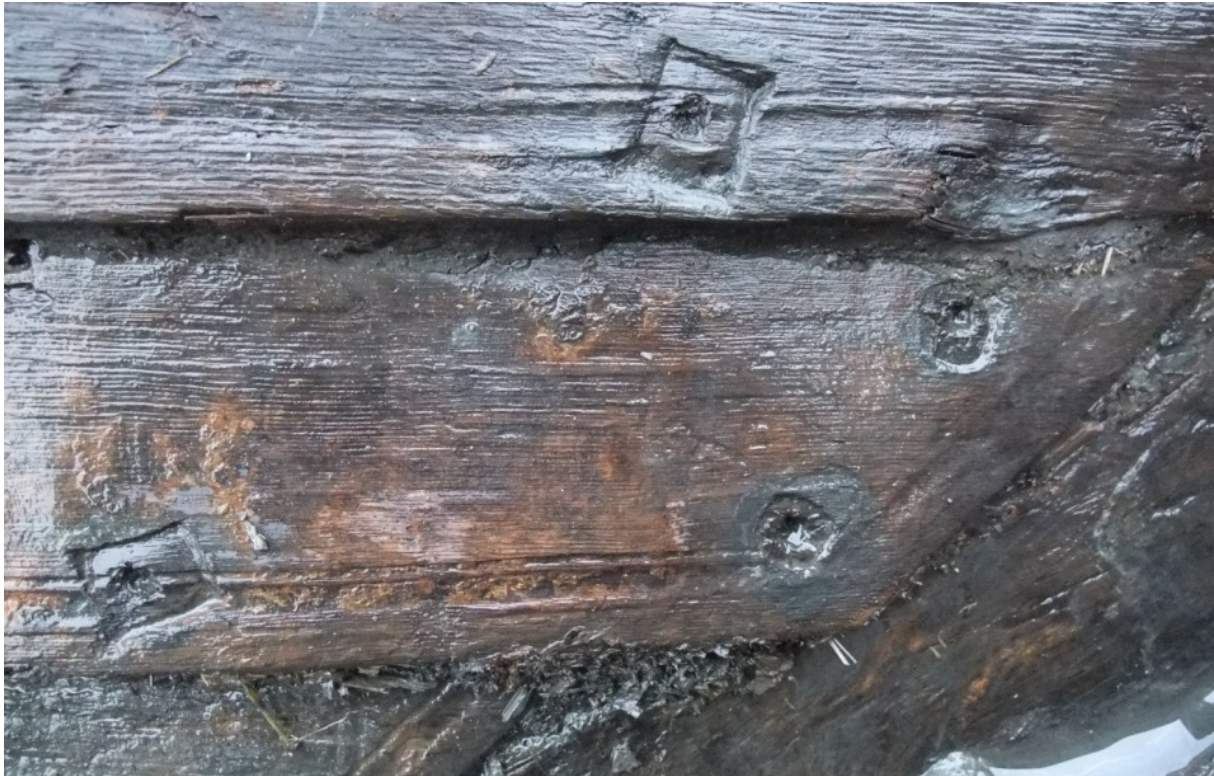
Figur 20: niku\_ark\_334796. Fine profilstryk (hulrenne med v-formet riss på hver side) på hudbordene i skipets akterdel, utsiden av babord side.

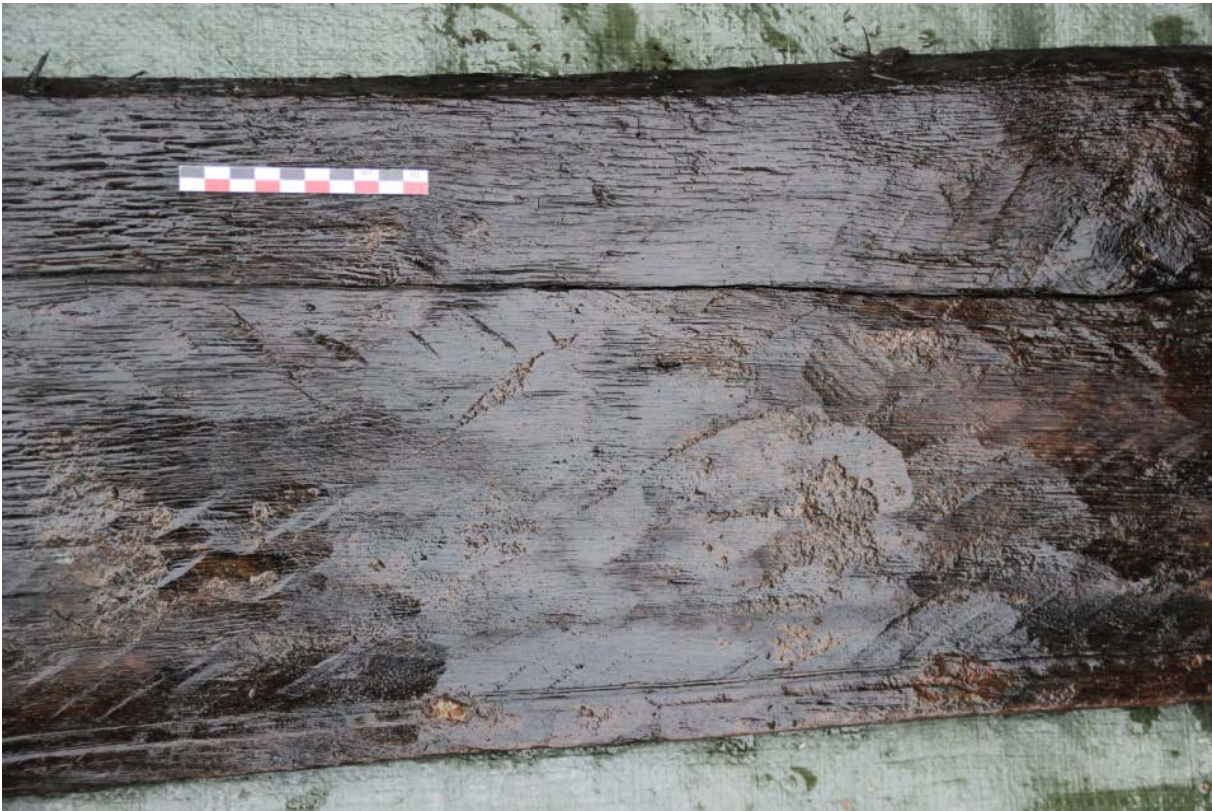
Figur 21: niku\_ark\_335009. Innsiden av hudbord 548 med tydelige huggmerker.

Et hudbord (C59337/Unr:44/Unr2:223/F-548)<sup>1</sup> som lå løst på styrbord side av båten var hele 32 cm bredt (Lengde: 3,3 meter, Tykkelse 2-2,5 cm) (Figur 21). At bordet har tilhørt en av de øverste bordgangene er åpenbart, men hvilken er noe usikkert. Avtrykk etter roer på innsiden av bordet langs overkanten kan vise til feste mot en overliggende bordgang. Dersom hudbord F-548 har tilhørt øverste bordgang kan avtrykkene etter roer forklares med spor etter feste for utvendig list. Avstanden mellom sømmen langs overkant er noe tettere (ca. 13-21 cm) enn langs nedre kant av bordet (ca. 19-23 cm), hvor vidt dette kan brukes i tolkningen er usikkert, da søm-avstanden mellom de øvrige bordgangene ellers også kan variere noe. Det opprinnelige antallet bordganger har rimelig sikkert ikke vært mindre enn elleve, sannsynligvis 12 etter sammenstilling av tegninger av dokumenterte bordganger.

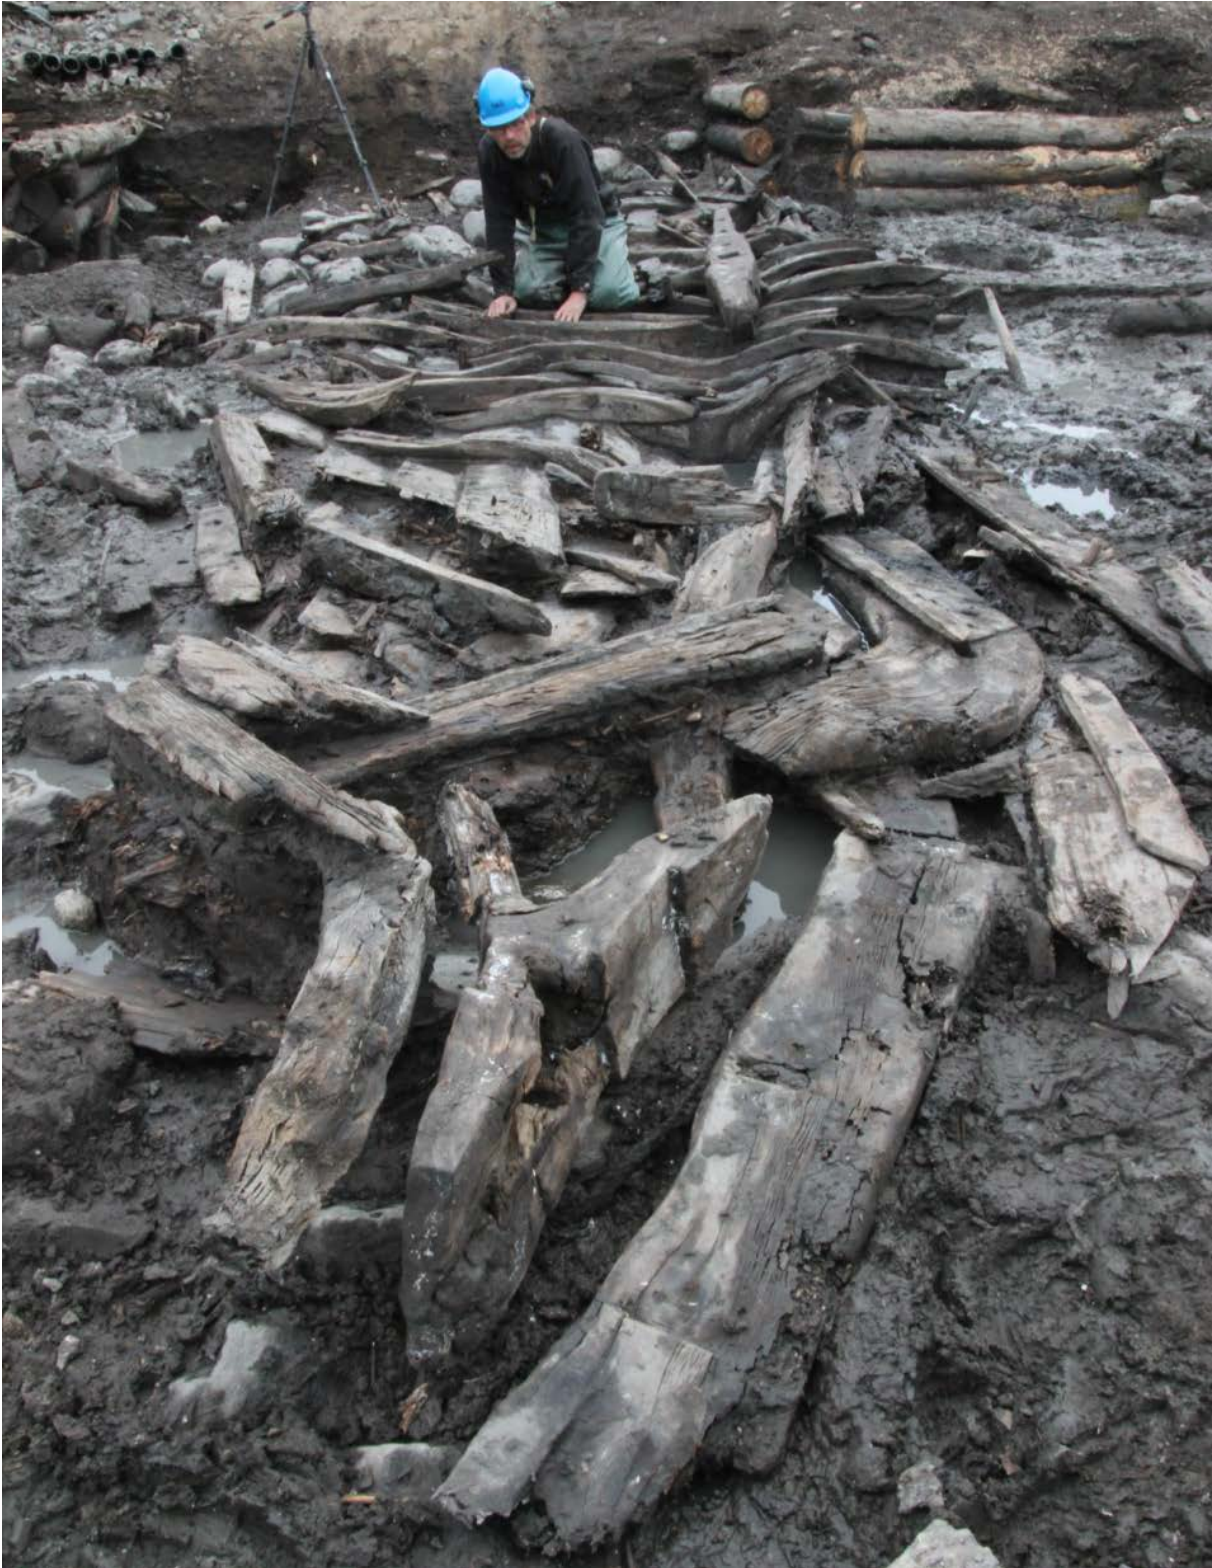
Figur 22: niku\_ark\_334146. Øverste dokumenterte del av lot/stevn nærmest. Foto mot sør.

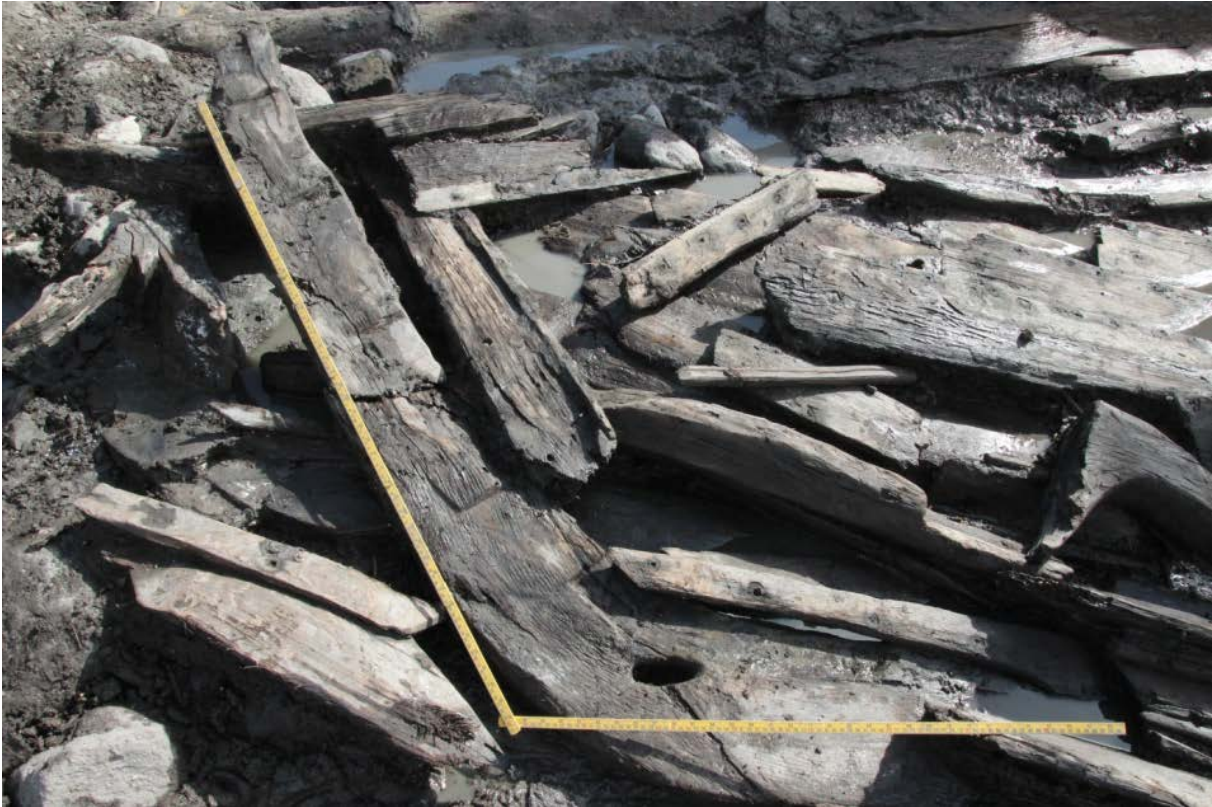
Figur 23: niku\_ark\_334091 Avbrukket øvre bevarte del av lot satt sammen med nedre del. Legg merke til slepehullet i lotet, sett i bildets nedre kant. Foto mot øst.

Lotet hadde et ovalt slepehull (ca. 8x4 cm) med spor etter tauslitasje i overgangen mellom kjøllinjen og stevnlinjen (Figur 23).

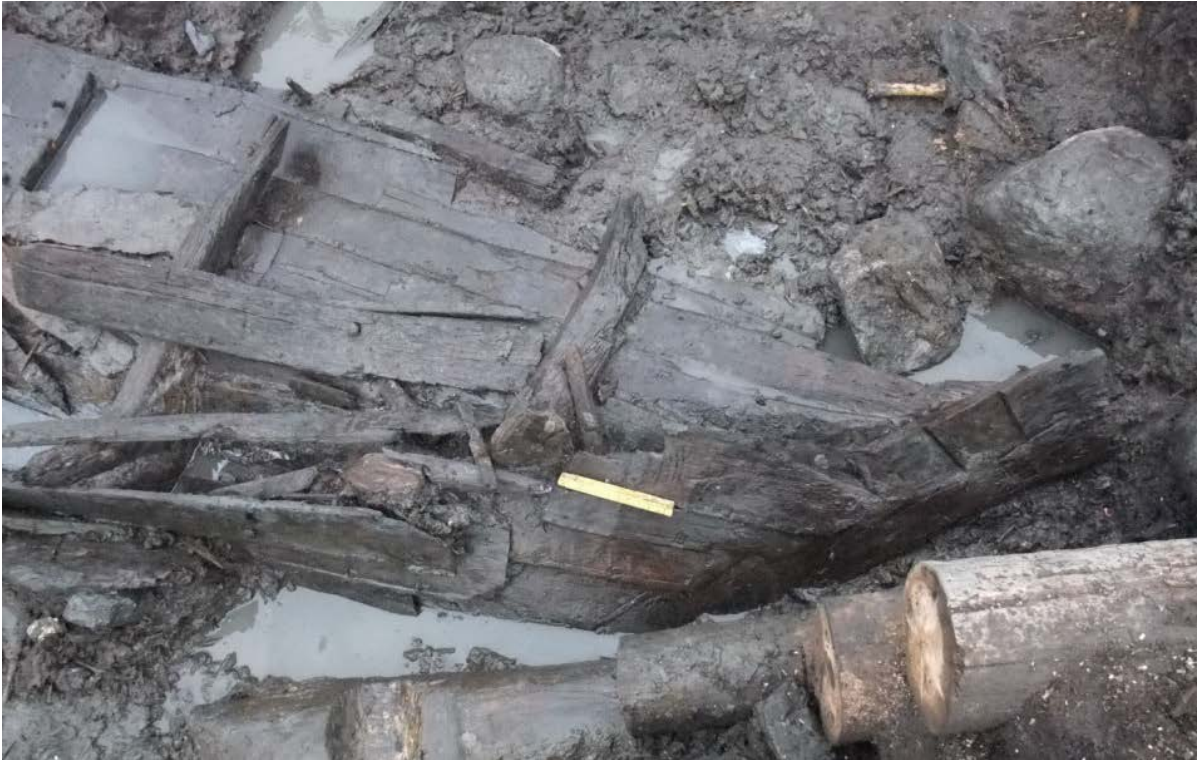
Figur 24: niku\_ark\_334795. Nordengas akterdel, sett fra babord side. Foto mot øst

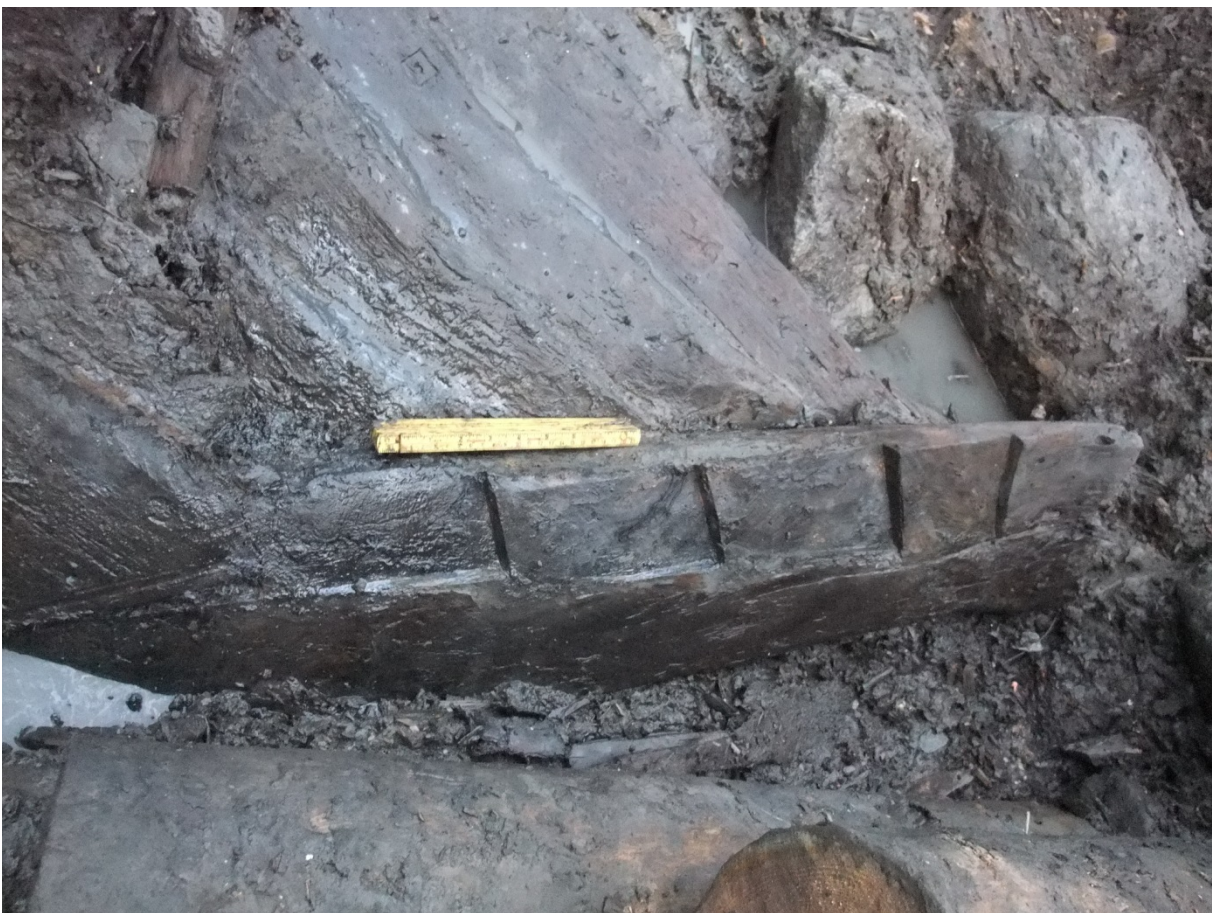
Figur 25: niku\_ark\_334797. Lot i akter. Bordganger 2-4 på babord side fjernet for fotografering. Foto mot øst.

Lotet mot akterstevn var skaret mot kjøll ved band 8A. Overgangen mellom kjøllinje og stevnlinje var om lag 60 cm fra der det var skjøtet til kjølen. Vinkelen her ble målt til ca. 140 grader. Lengden fra der lotet bøyd, og opp langs stevnlinjen til enden av lotet, var ca. 90 cm. Enden hadde skaring for skjøt til manglende toppstykke av stevn. De fire nederste bordgangene på babord side satt in situ eller delvis in situ, og det var bordgangshakk til to hubord til over disse. Opp til skjøt mot øverste del av det bevarte lotet ser det altså ut til å ha vært seks bordganger. Beregnet høyde målt vinkelrett fra kjøll til toppen av sjetten bordgang akter var ca. 80 cm.

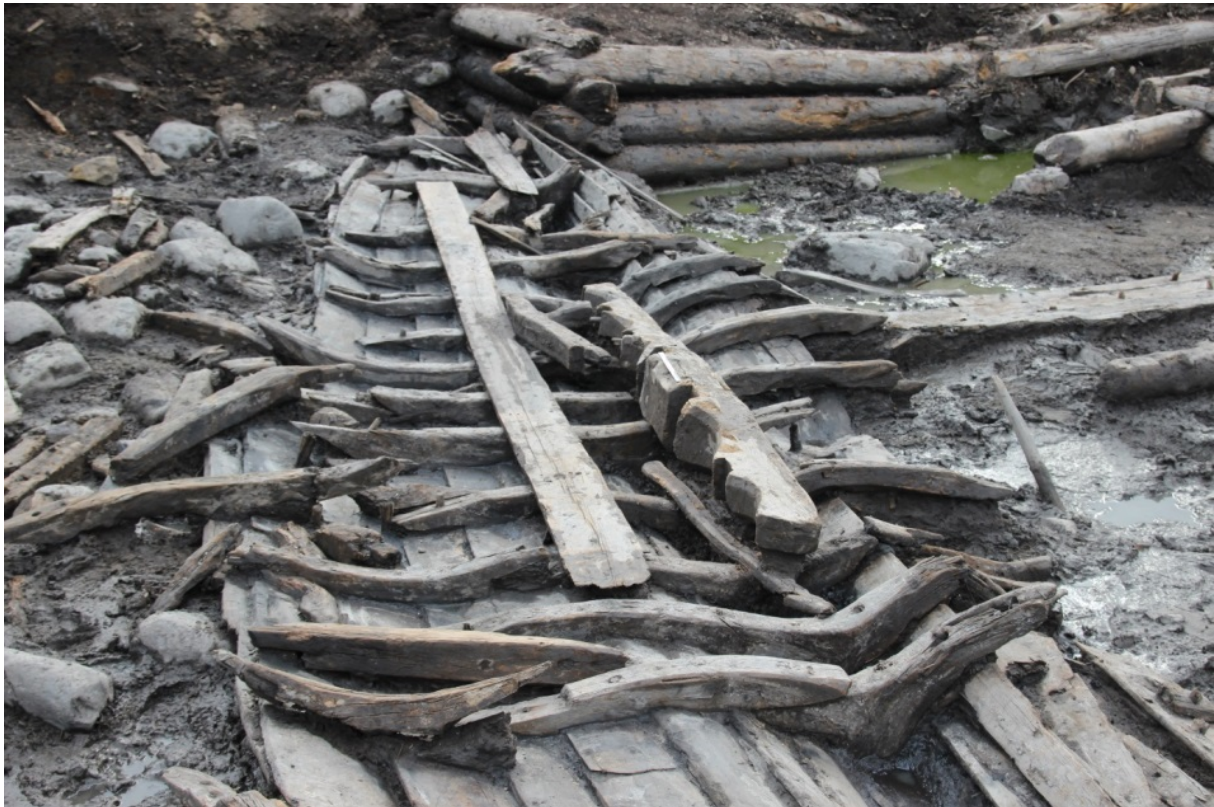
Figur 26: niku\_ark\_333962 Nordenga sett mot akter med garneringsbord. Foto mot sør.

Det lå et bord av nåletré på tvers av bandene (Figur 26), tolket som del av garnering (indre kledning som gir en jevn overflate, beskytter lasten og forsterker fartøyet) C59337/Unr:224/F-549). Det ble dokumentert enkelte hull etter spiker for innfesting til bandene. Bordet strakk seg over ni band på styrbord side (3F-6A) og hadde en lengde på 4,4 meter. Bredden var 19 cm og tykkelsen ca. 2 cm. Bordet hadde lask i hver ende som viser at det opprinnelig har vært skjøtet til andre bord mot forut og akterut. Det var skåret inn bumerker på undersiden av bordet (Figur 27).

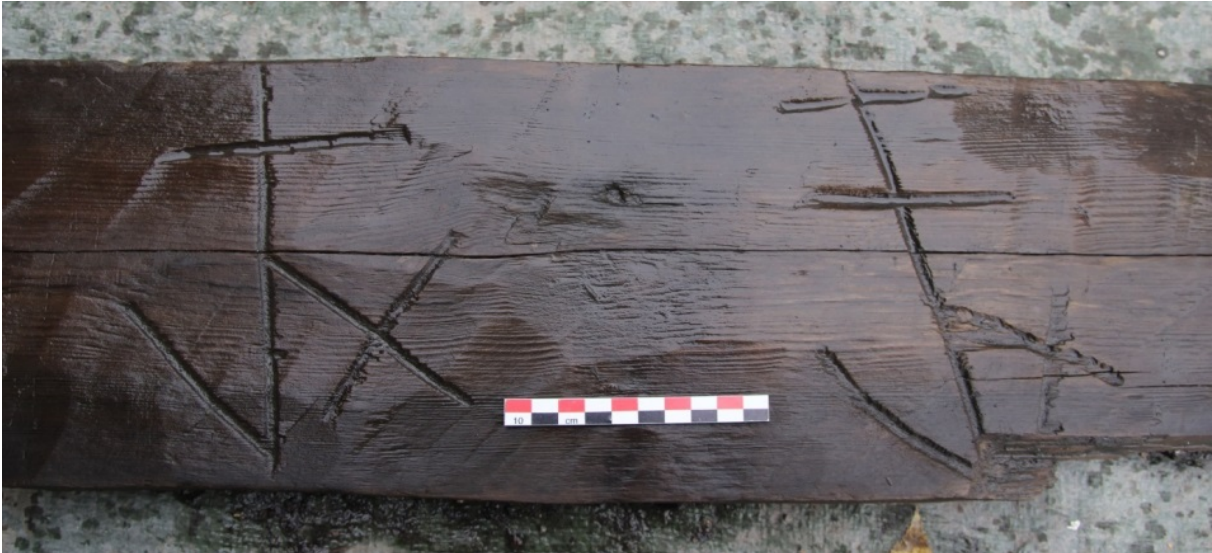
Figur 27: niku\_ark\_335014. Bumerke på garneringsbord fra Nordenga.

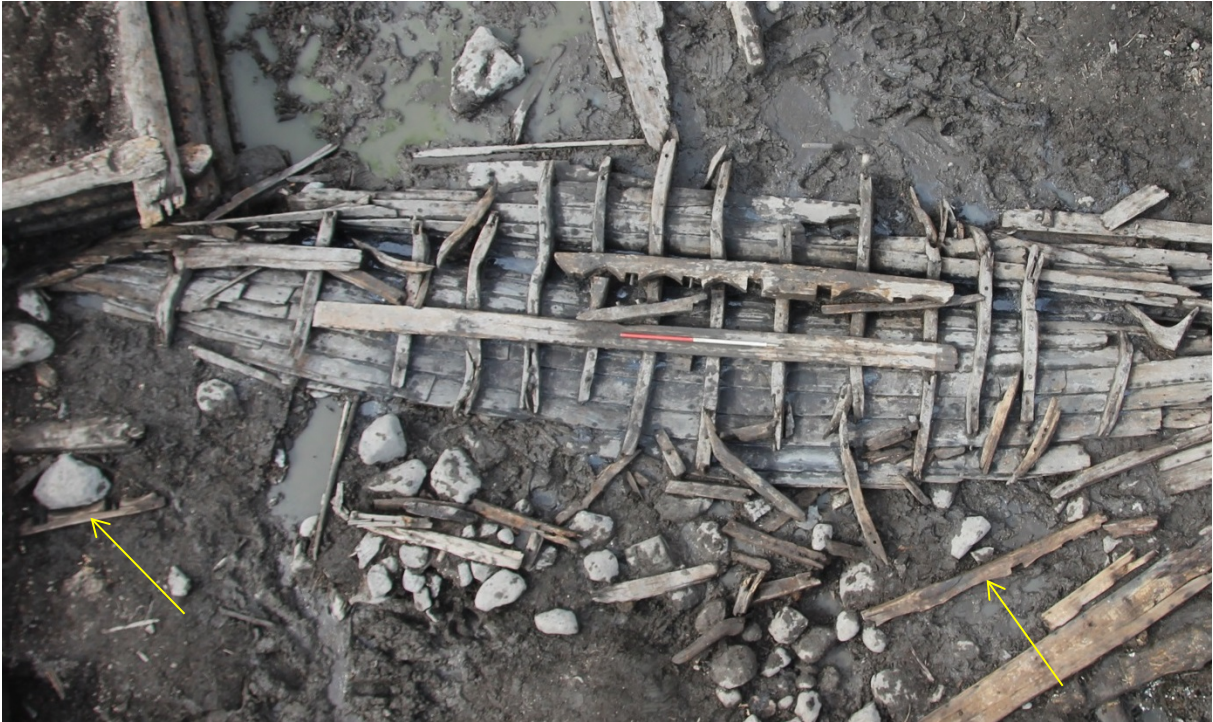
Figur 29: niku\_ark\_333949. Bjelker markert med piler. Akter til venstre i bildet. Foto mot vest.

Det ble funnet to løse bjelker/bjelkeveger som opprinnelig har vært festet til båtens innvendige sider (Figur 29, Figur 30, Figur 31). Delene ser ut til å ha opprinnelig sittet sammen og hadde en samlet lengde på 315 cm. Utformingen av bjelkene peker mot at de har tilhørt babord side av båten, og lar seg best innpasse til band 2F-6A. Den korteste delen var skråskåret i enden nærmest akter og viser at den har vært skjøtet til nok en bjelke som har fortsatt lengre akterut. På undersiden av den største bjelkedelen, på høyde med band 1F, var det et uthogg for en tverrbjelke som har støttet masta i forkant. Uthogget var 16 cm bredt og 3 cm dypt. To av uthoggene for band var delvis ødelagt og satt nær avbrukne ender. De uskadete uthoggene var 10-11 cm brede, de var hugget noe på skrå og tilpasset krumningen av skipssiden. Mellom uthoggene var bjelken avrundet for tilpasning mot skipssiden.

Hvorvidt bjelkene skal tolkes å ha fungert som understøttelse for manøverdekk er usikkert. I så fall har dekket tatt mye av plassen akter som kunne vært brukt som lasterom. Bjelkene har åpenbart utgjort et system som har stivet av båten og støttet masta. Lignende bjelker er dokumentert på eksempelpvis «Skuldelev I» (Crumlin-Pedersen 2002:110)

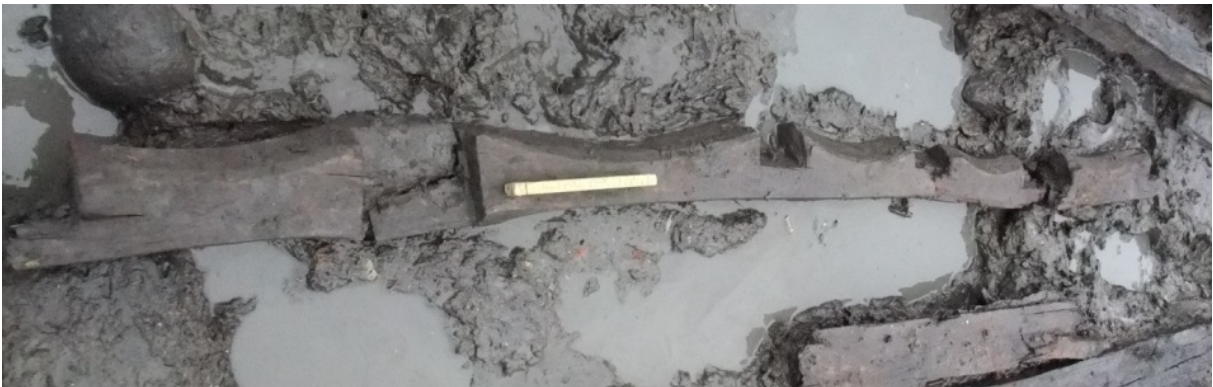
Figur 30: niku\_ark\_335396. Største «bjelkeveger».
