## NORDENGA

Funn av middelaldersk båtvrak på DEG43

Tittel Nordenga Funn av middelaldersk båtvrak på DEG43	Rapporttype/nummer NIKU Oppdragsrapport 106/2020	Publiseringsdato [Publiseringsdato]
	Prosjektnummer 1021142	Oppdragstidspunkt Juni-sept. 2013
	Forsidebilde Nordenga-båten etter fremgraving	
Forfatter(e) Trond Engen Knut Paasche, Monica Kristiansen (ed.)	Sider Skriv inn antall sider	Tilgjengelighet Åpen
	Avdeling Arkeologi

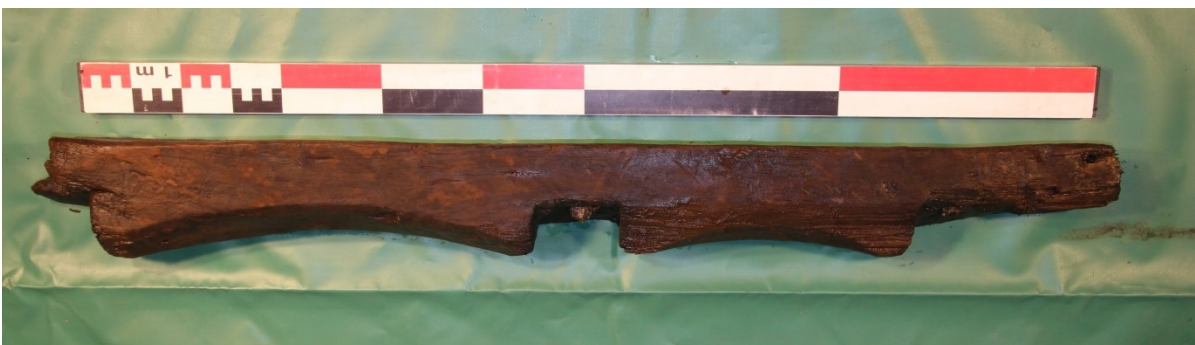
Figur 31: niku\_ark\_334917. F-545. Korteste «bjelkeveger».

Det ble funnet to løse bjelker/bjelkeveger som opprinnelig har vært festet til båtens innvendige sider (Figur 29, Figur 30, Figur 31). Delene ser ut til å ha opprinnelig sittet sammen og hadde en samlet lengde på 315 cm. Utformingen av bjelkene peker mot at de har tilhørt babord side av båten, og lar seg best innpasse til band 2F-6A. Den korteste delen var skråskåret i enden nærmest akter og viser at den har vært skjøtet til nok en bjelke som har fortsatt lengre akterut. På undersiden av den største bjelkedelen, på høyde med band 1F, var det et uthogg for en tverrbjelke som har støttet masta i forkant. Uthogget var 16 cm bredt og 3 cm dypt. To av uthoggene for band var delvis ødelagt og satt nær avbrukne ender. De uskadete uthoggene var 10-11 cm brede, de var hugget noe på skrå og tilpasset krumningen av skipssiden. Mellom uthoggene var bjelken avrundet for tilpasning mot skipssiden.

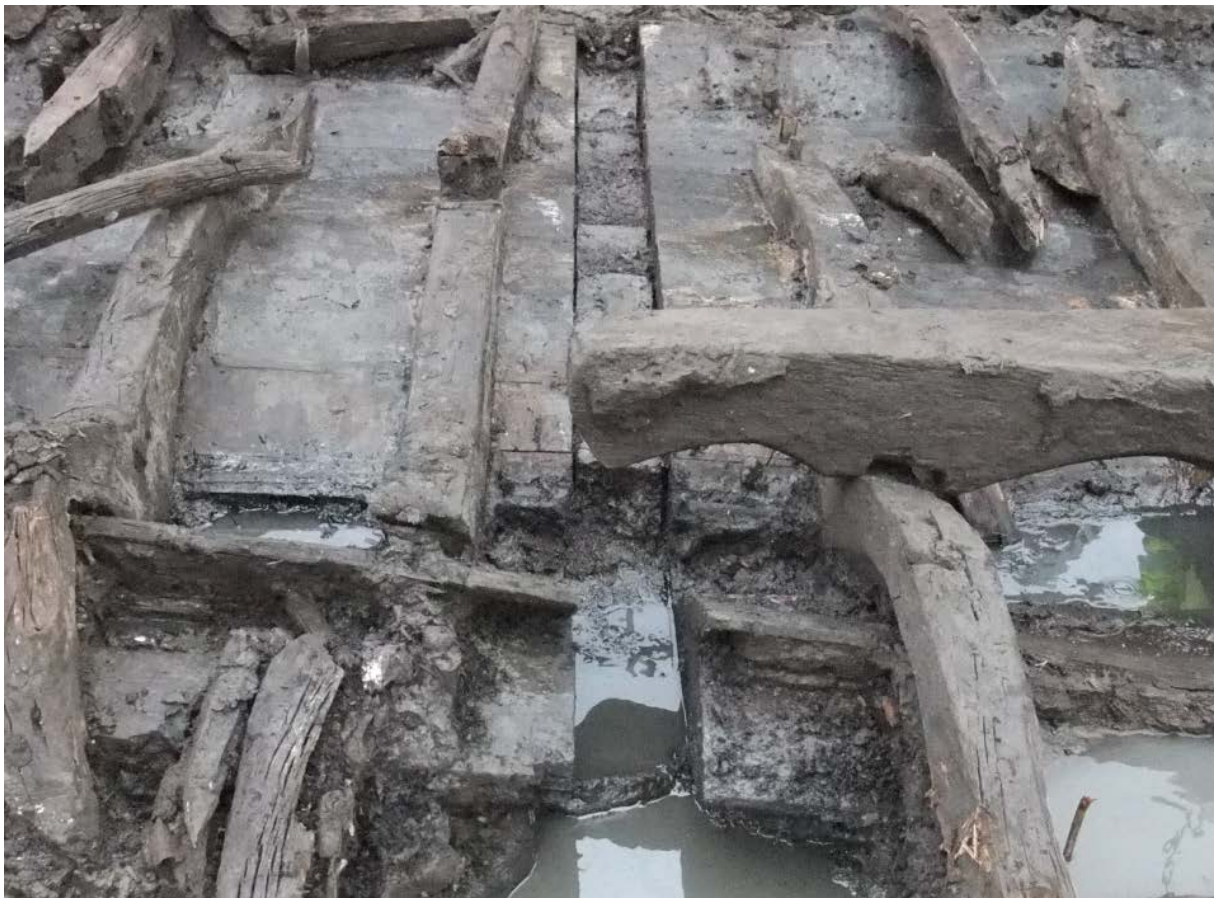
Figur 32: niku\_ark\_335398. Prøvespor skåret ut med motorsag gjennom hudbordene og kjølen, ca. 1 m forut for mastesporet.

For uttak av prøver for dendrokronologi ble det med motorsag skåret ut ca. 10 cm brede skiver av hudbordene og kjølen mellom band 2F og 3F, ca. en meter forut for mastesporet. NB! Kjølsvinet er på bildet lagt på plass i forhold til sin opprinnelige posisjon (Figur 32).

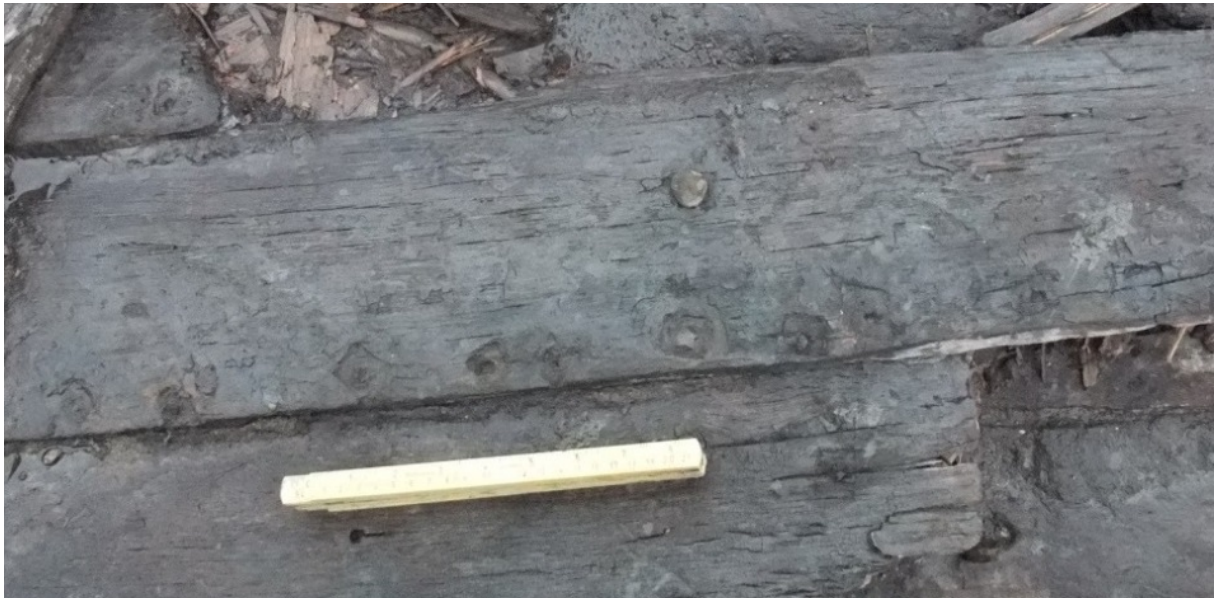
Figur 33: niku\_ark\_335408. Tettsittende søm i hudbord, forsterkning/reparasjon.

På noen av hudbordene satt sømmen for innfestningen mellom bordgangene tettere enn vanlig (Figur 33), og kan tolkes som om de er forsterket/reparert.

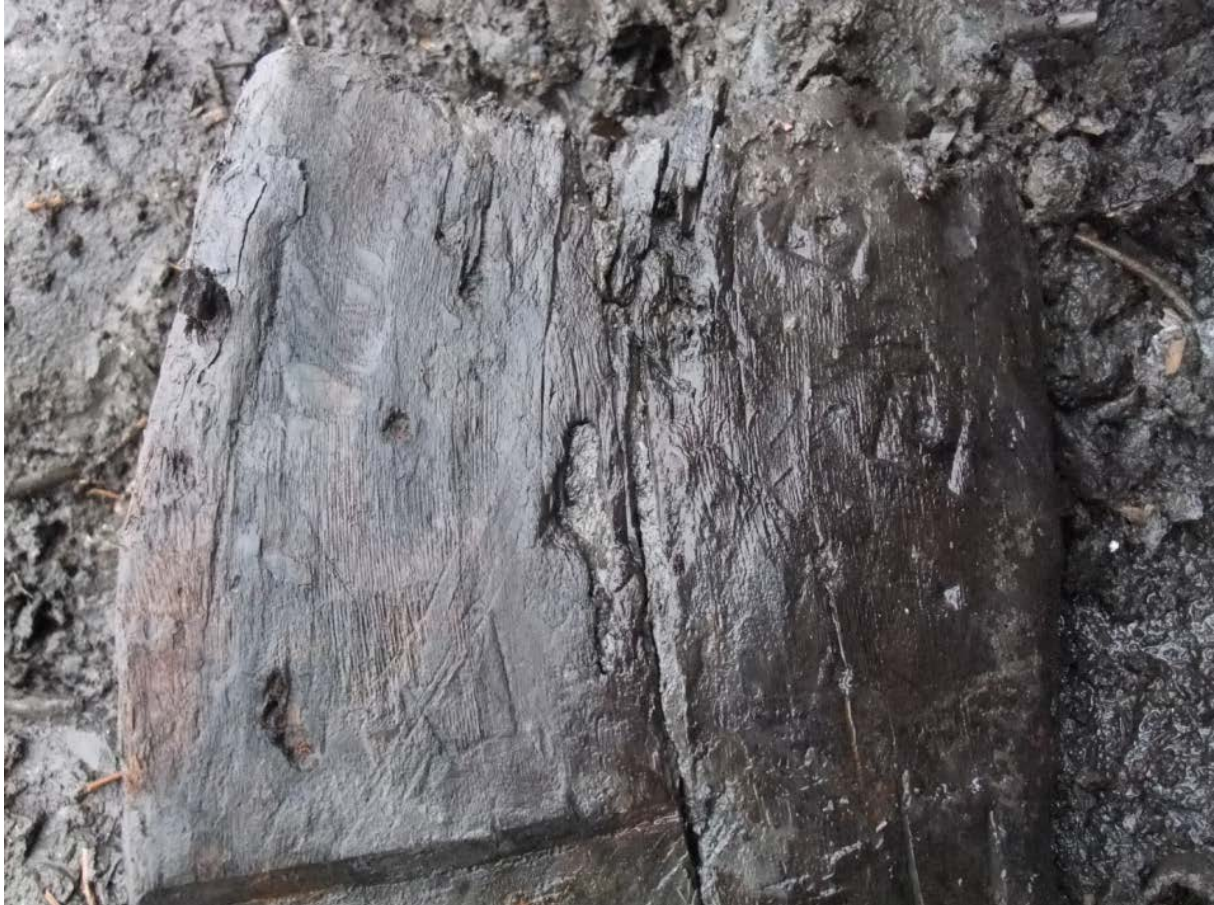
Figur 34: niku\_ark\_335402 Øverste bevarte del av lot/akterstevn. Med spor etter pålemarkangrep.

Enkelte av båtdelene hadde skader etter angrep av pålemark (*Teredo navalis*) (Figur 34). Angrepene var forholdsvis begrenset og antyder at båten ble forholdsvis raskt dekket av sedimenter.

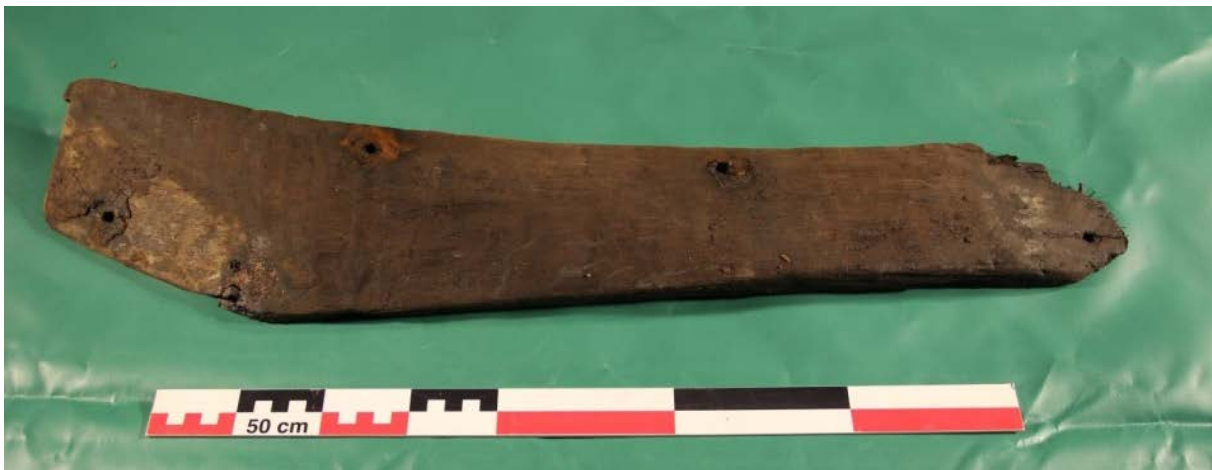
Figur 35: niku\_ark\_334817 Hudbord C59337/44/374, innsiden.

**Hudbord (C59337/44/374)** er noe krummet, det har skaring mot stevn, og rester av skaring for bordskjøt i motsatt ende. Nedre langsida er avrevet, opprinnelig bredde er dermed ikke bevart. Det er spor etter firkantede roer på innsiden langs oversiden av bordet. Det er en enkel profilstryk av typen «flat renne» i enden mot stevn på utsiden av bordets nedre kant. Stryket er av tilsvarende type som det var flest av på Nordenga. Hudbordet er 69 cm langt. Største bredde 13 cm og største tykkelse 3 cm.

374	Båtadel	Halsbord	Eik	Halsbord nær forut eller akter. Delen har krumning og skaring for stevni den ene enden. Rester av skaring for lask/bordskjøt i andre enden. Nedre langside er avrevet, opprinnelig bredde er dermed ikke bevart. Det er spor etter firkantede roer på innsiden langs oversiden av bordet. Det er en enkel profilstryk i enden mot stevn på utsiden av bordets nedre kant. Her er delen uskadet langs de 20cm nærmest stevnen. Profilstryket er 1,3cm bredt.	Bevarte lengde 69cm. Største bredde 13cm. Største tykkelse 3cm.	Nordøstre del av feltet

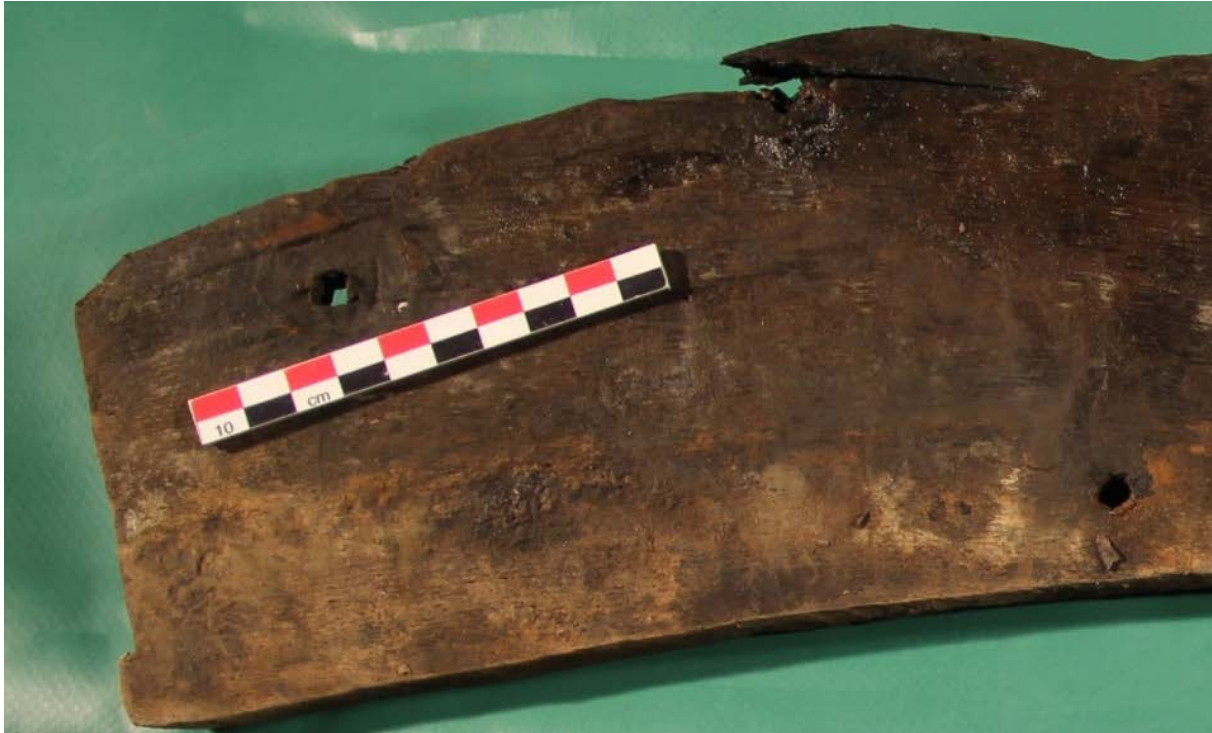
Figur 36: niku\_ark\_334818 Hudbord C59337/44/374, utsiden med profilstryk.

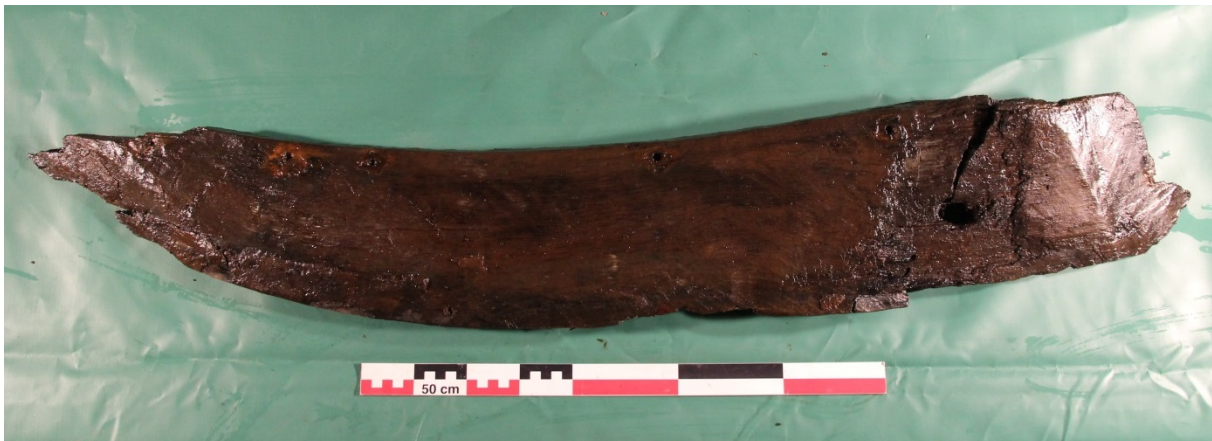
Figur 37: niku\_ark\_334857. Hudbord C59337/44/373, innsiden.

Avrevet langs ene kortenden. Avfasing mot stevn. Profilstryk på utsiden langs nedre kant. Ett naglehull. Lengde 117cm. Bredde 19cm. Tykkelse max 2,5cm. Bredde profilstryk: 1,4cm, dybde 1-2mm.

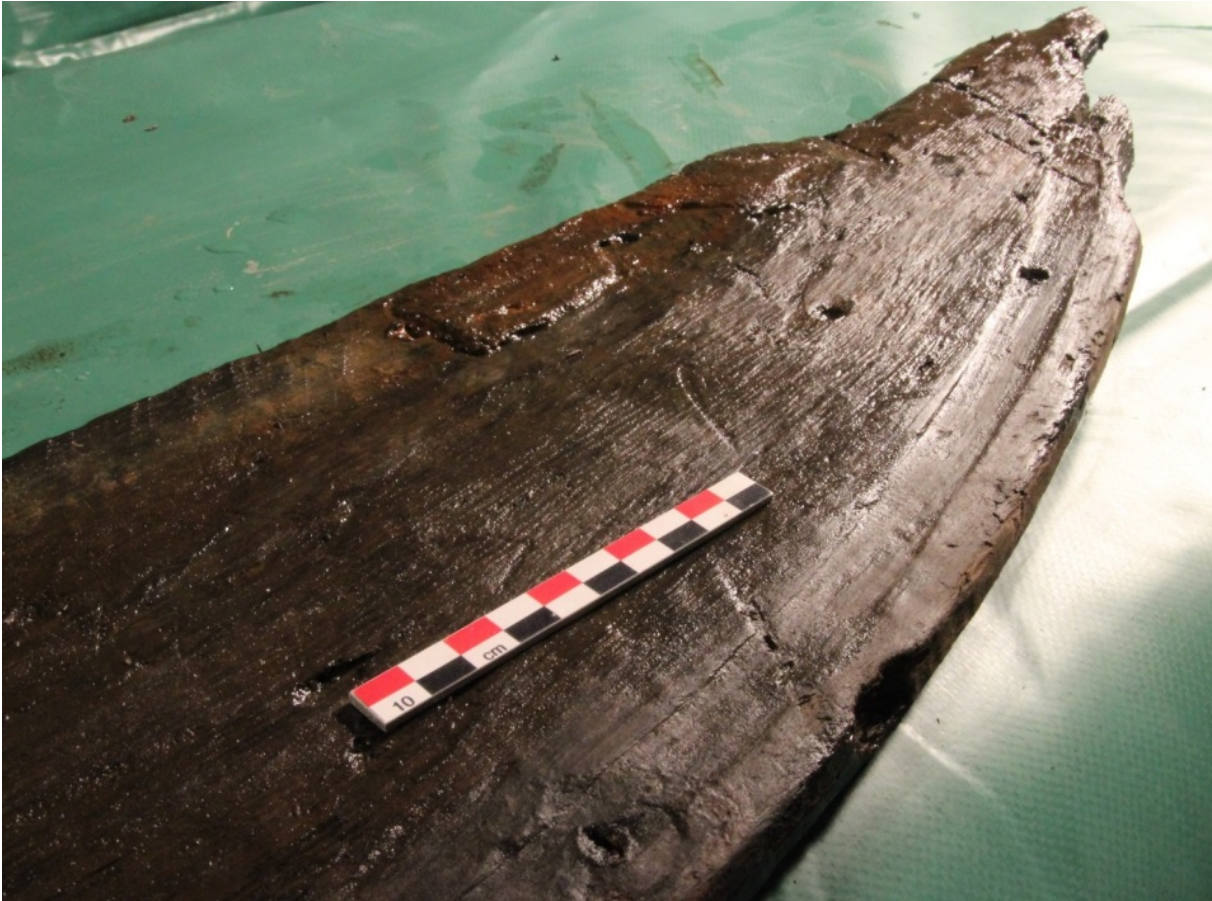
Figur 38: niku\_ark\_334860. Hudbord C59337/44/373, utsiden.

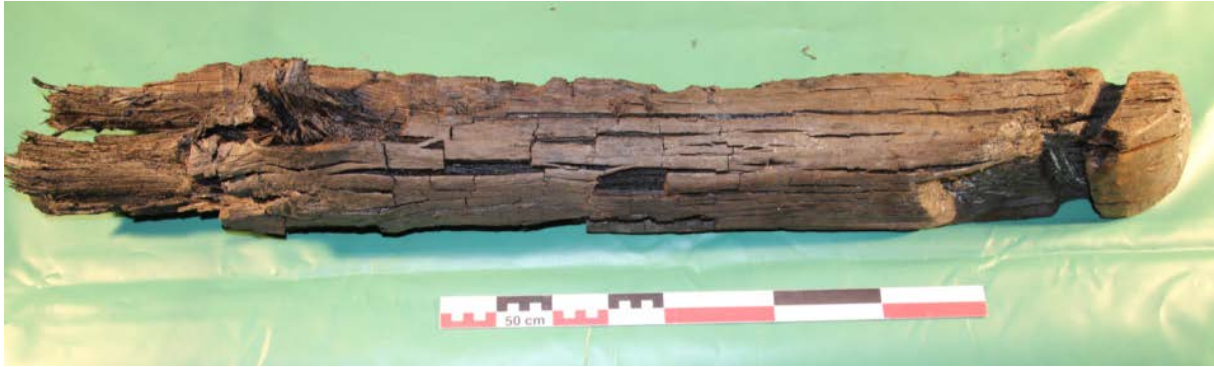
Figur 39: niku\_ark\_334821. Bete (C59337/48/546).

C59337/221/546. Nærmest firkantet bete (C59337/221/546) fra båt med fint utformet avslutning som har stukket utenfor skipssiden. Funnet nær skipsvraket Nordenga, og har trolig tilhørt skipet, men mangler dokumentert kontekst. Beten er avrevet i motsatt ende. Det er tydelige spor/uthogg der hudbordene har vært felt inn rundt bjelken. Sporets tykkelse er ca. 3 cm, dybde er 1-2 cm. Det er i tillegg et uthogg på undersiden som strekker seg fra sporet og ca. 10 cm innover på bjelken, men ikke i hele betens bredde. Dybden på uthogget er ca. 3 cm. Betens avslutning er noe skråhugget og antyder at den har stått nærmest akter eller forut i båten. Bevart lengde 112cm. Tykkelse 12 cm.

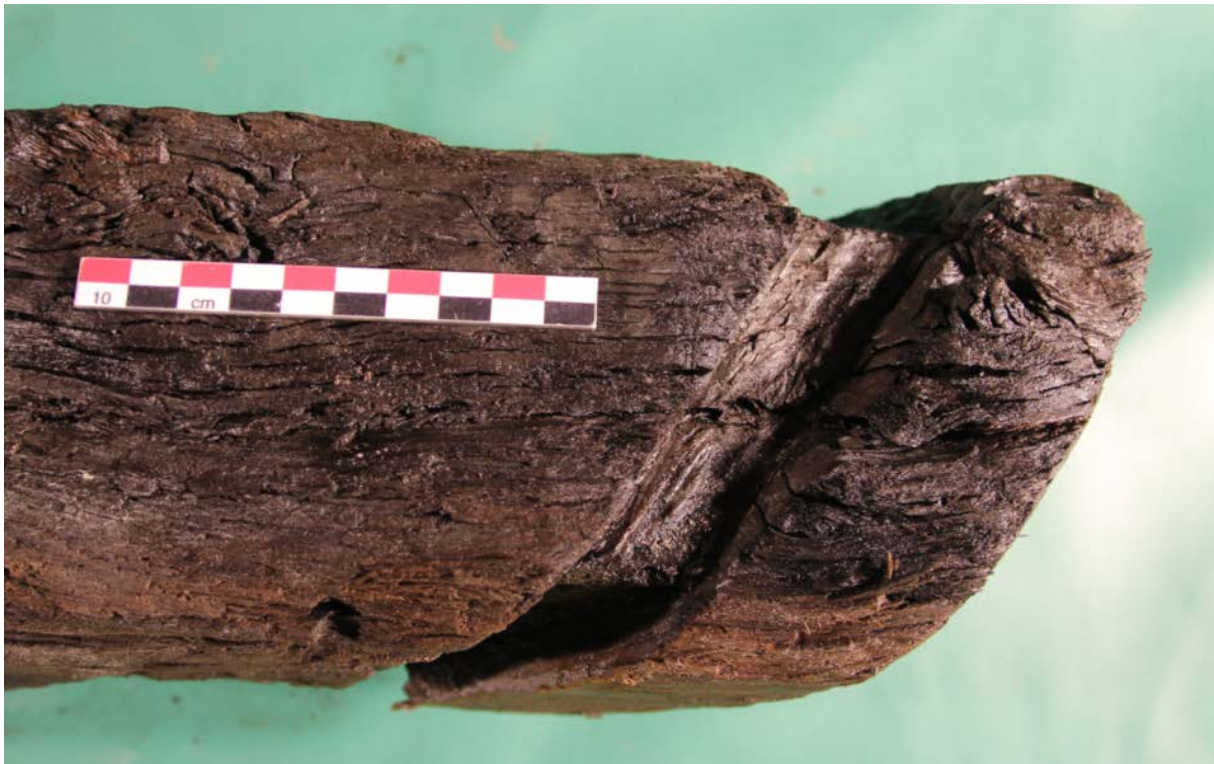
Figur 40: niku\_ark\_334822. Bete (C59337/48/546).

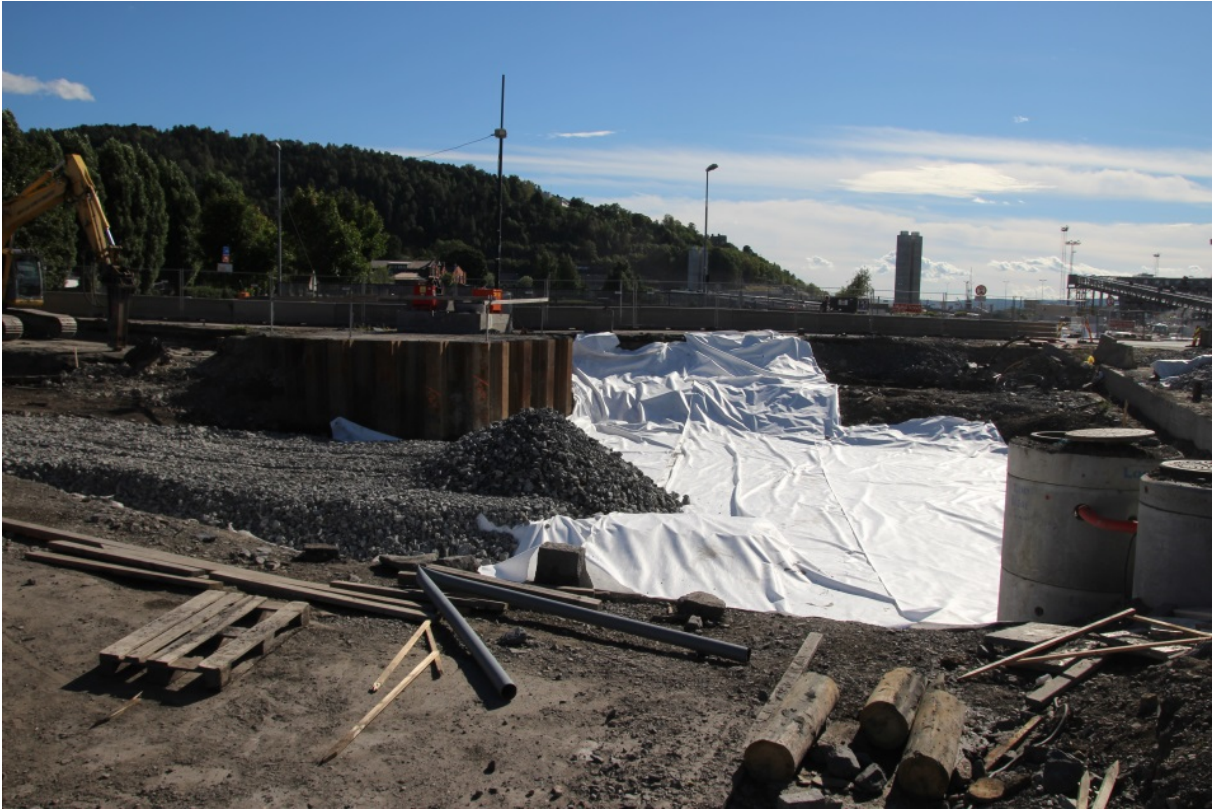
Figur 41: niku\_ark\_335395. 3 september 2013 ble «Nordenga» gjengravd. Påføring av pukk over veiduk.

ble gjenfylt med pukk/grus etter at det var fremgravd og dokumentert (Figur 41). Det ble lagt veiduk før gjenfyllingen. Siden seksjon 43 av Dronning Eufemias gate skulle fundamenteres med pæler til fjell, ble det planlagte pælemønsteret justert da noen av pælene ville komme i konflikt med båtvraket. På den måten ble det sikret at kulturminnet ikke ville komme til skade under fundamenteringen.
