# Bebyggelsehistorisk tidskrift

Nr 75/2018

# Transformasjonen av Halsnøy kloster til verdslig gårds- og residenskompleks i perioden 1537–1800

av Lars Jacob Hvinden-Haug & Regin Meyer

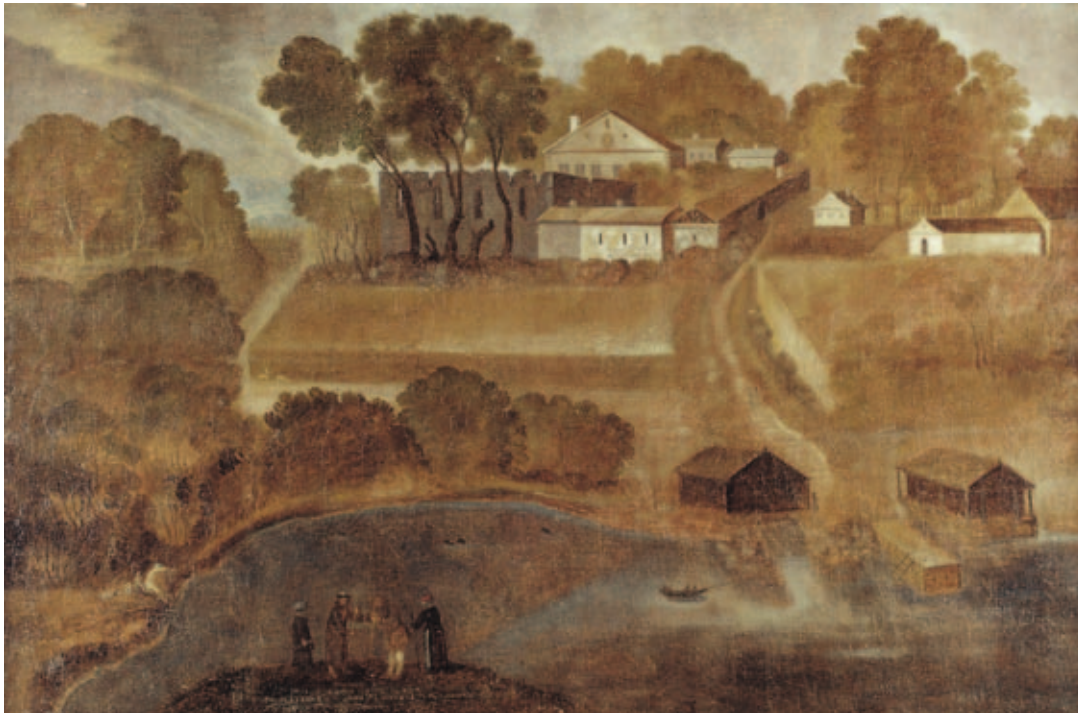
FIGUR 1. Figenschous oljemaleri fra 1656 med perspektiv mot sør. Tunet omgis av bygningsfløyer fra middelalderen som fremdeles var i bruk. Øverst til venstre sees klosterkirken som en ruin og bak denne står Otte Krags nye hus sentralt plassert. Ved dette står ytterligere to bygninger med opprinnelse fra klostertiden. Fra vestfløyens port går veien ned mot Klostervågen hvor det står naust, brygge og sjøhus. Maleriet viser en mengde figurer som illustrerer herregårdslivet; hjortedyr, fiskere, bønder og tjenere. Skoklosters slott, bildnummer T 6347.

**P**å Skoklosters slott i Sverige finnes et maleri av gården Halsnøy kloster nær Bergen i Norge. Maleriet er datert 1656 og signert av kunstneren Elias Figenschou (fig. 1). Maleriet kom til Skokloster som krigsbytte fra Danmark i Carl Gustaf Wrangels tid. Dette er den første kjente fremstilling av et norsk landskap.

Ingen kilder forteller konkret hva som skjedde med klosterbygningene i denne overgangsfasen. Men ettersom at Halsnøy kloster mot slutten av middelalderen er ansett å ha vært det rikeste klosteret i Norge sannsynliggjør det at bygningene fremdeles stod da lensherretiden begynte.<sup>35</sup> Spørsmålet er da hvilke rom og bygninger som fremdeles hadde bruksverdi og hvilke som ble vurdert som overflødige eller for kostbare å videreføre. Først i 1642 finner vi den første dokumenterte rivningen da lensherren Erik Ottesen Orning fikk kongens tillatelse til å ta 400 steiner fra kirken til *sin Gaard dermed at forbedre*.<sup>36</sup> Dette bekreftes av Figenschous maleri fra 1656 der klosterkirken er fremstilt som en ruin (fig. 1). Når maleriet viser at Otte Kraghs nye

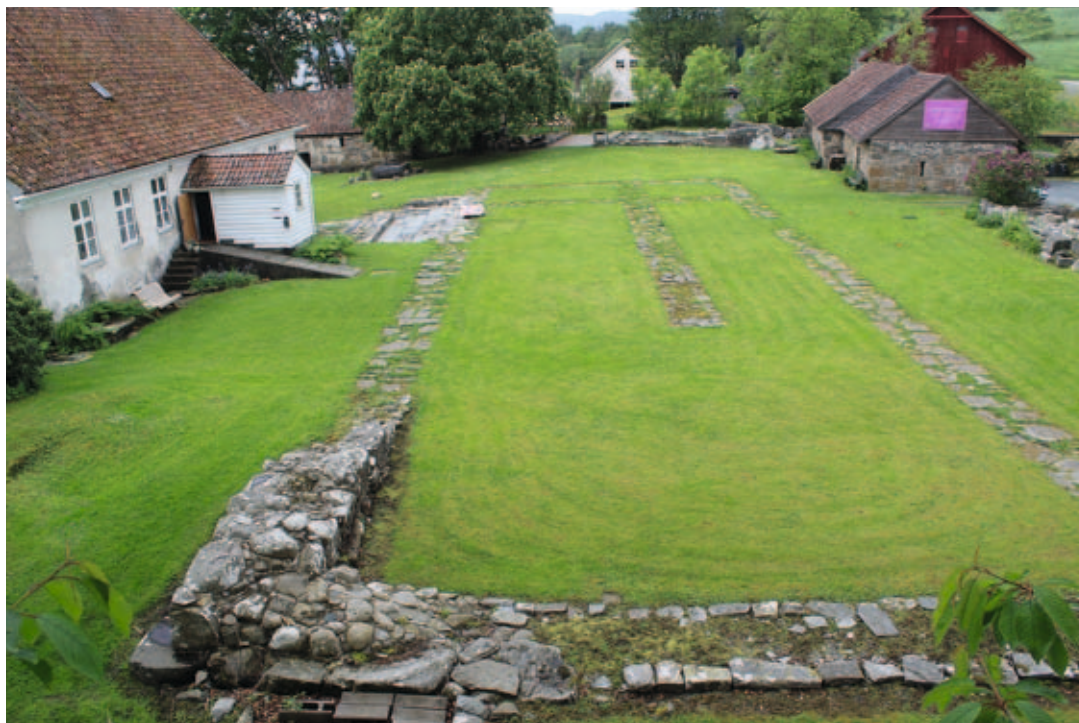
FIGUR 2a. Klosterkirkens grunnplan markeres i dag med hellesteiner. Øverst til høyre sees den ytre nordfløyen og i midten lengst bak, den ytre vestfløyen. Hovedhuset til venstre ble bygget ca. 1840 og står over mye av klostergården. FOTO MOT VEST: Regin Meyer (RM) 2017.

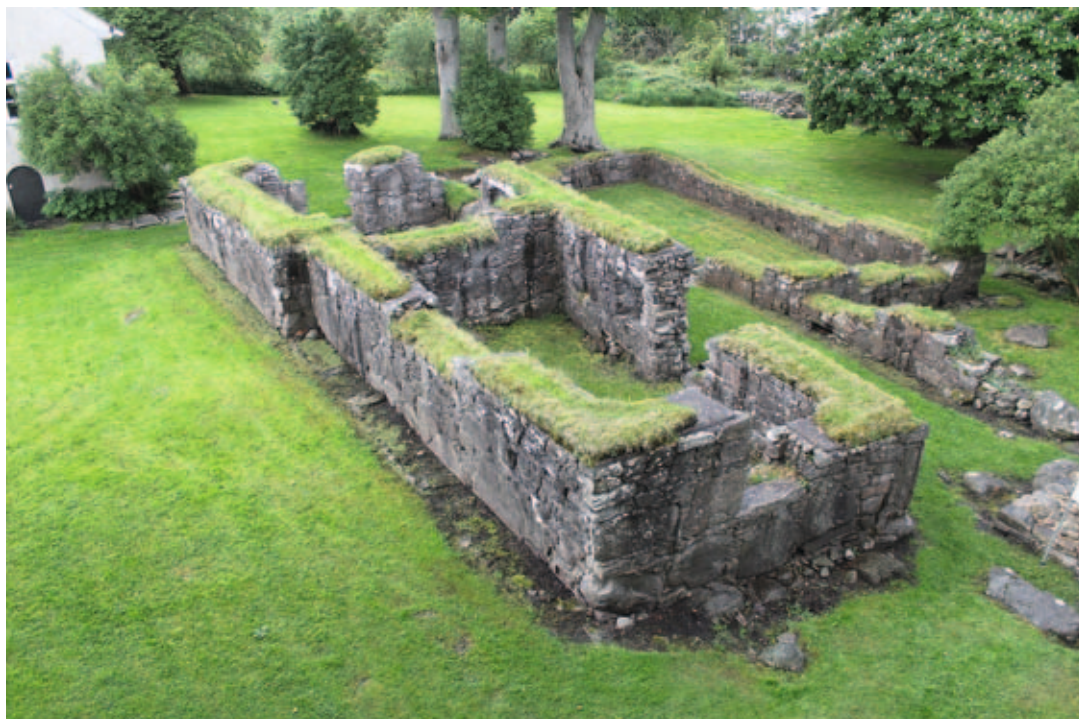
FIGUR 2b. Ruinen NS1/NS2 er tidligere tentativt tolket som ”abbedens bolig” (nærmest) og klosterets kjøkken. I lensherretiden ble disse som fruerstue og kjøkken, sistnevnte med en overetasje kalt ”Steenstuen”. FOTO MOT SØRØST: Regin Meyer (RM) 2017.

fløyens levninger er i dag under bakkeoverflaten men en vestlig utvidelse er fremdeles synlig som to ruinrom (NS1-NS2), der i blant klosterets kjøkken (fig. 2b). Det er fremdeles et åpent spørsmål hvor vidt klosterfirkanten hadde en vestfløy eller bare en sperremur.<sup>26</sup> Sammenstiller man de arkeologiske levningene med Hertzberts plan får man et omfattende klosteranlegg som samlet har hatt en utstrekning på 67 meter nord-sør og 72 meter øst-vest. Klosterfirkanten virker fra sin eldste fase å ha fulgt normen for et klosterplan med bygningsfløyer plassert vinkelrett omkring en klostergård med unntak av et eventuelt fravær av en vestfløy. Et slikt fravær er uvanlig men ikke unikt. Det kan dessuten ha sin forklaring i at man ikke har hatt lekbrødre som ellers ville holdt til i en vestfløy. I begge kirkefasene ser man en utforming hvor både kor og skip har samme bredde, noe som er en typisk klosterkirkeplan, men i siste fase strekker kirken seg langt forbi klosterfirkanten østover. Formen går igjen hos cistercienserordenen i Norge og da gjerne med siderom (kapell/sakristi), mens hos augustinerne veksler kirkeutformingene i større grad.<sup>27</sup> Mens klosterfirkanten følger kirkens orientering, følger de ytre bygningsfløyene heller stedets topografi og forlengelsen av sørflyøyen er en kombinasjon av dette. Kun tre av de norske klostrene har bevarte ytre anlegg og bygninger.<sup>28</sup> Det finnes ikke grunnlag for å si om arrangementet av de ytre fløyene på Halsnøy er et særskilt augustinsk fenomen, men mer generelt har flere klostre uavhengig av orden hatt ytre gårder i ulike størrelser avgrenset av bygningsfløyer, portbygning og murer.

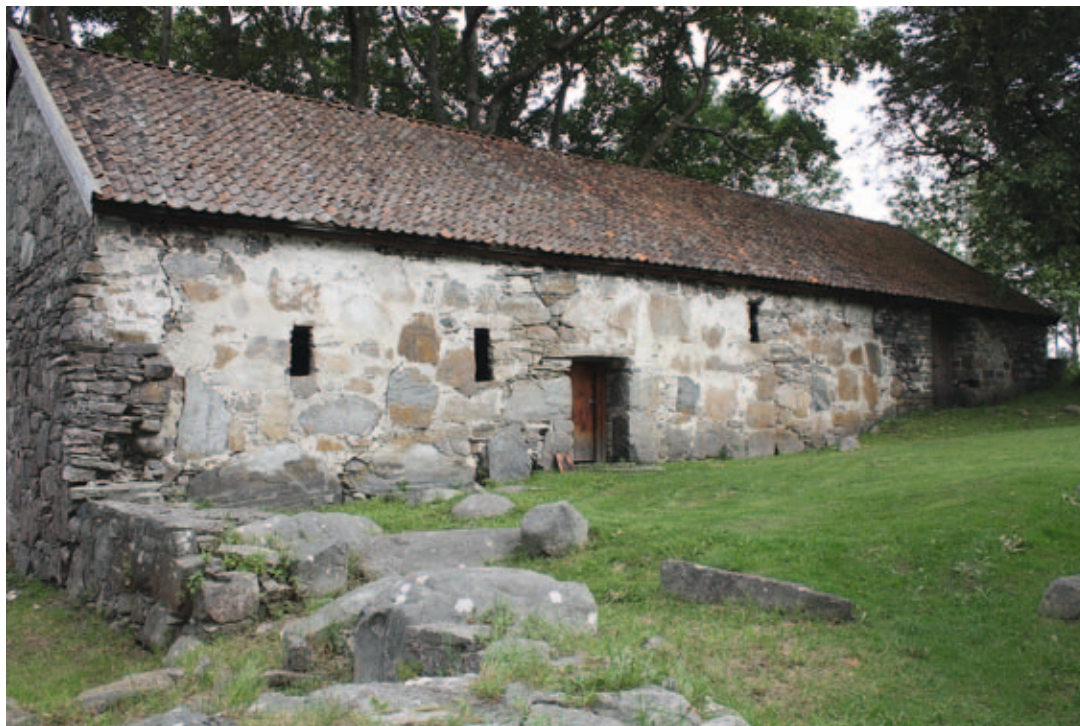
FIGUR 9. Ytre vestre bygningsfløy med inngang til det som var "bryggerhuset". FOTO MOT NORDVEST: RM 2009.

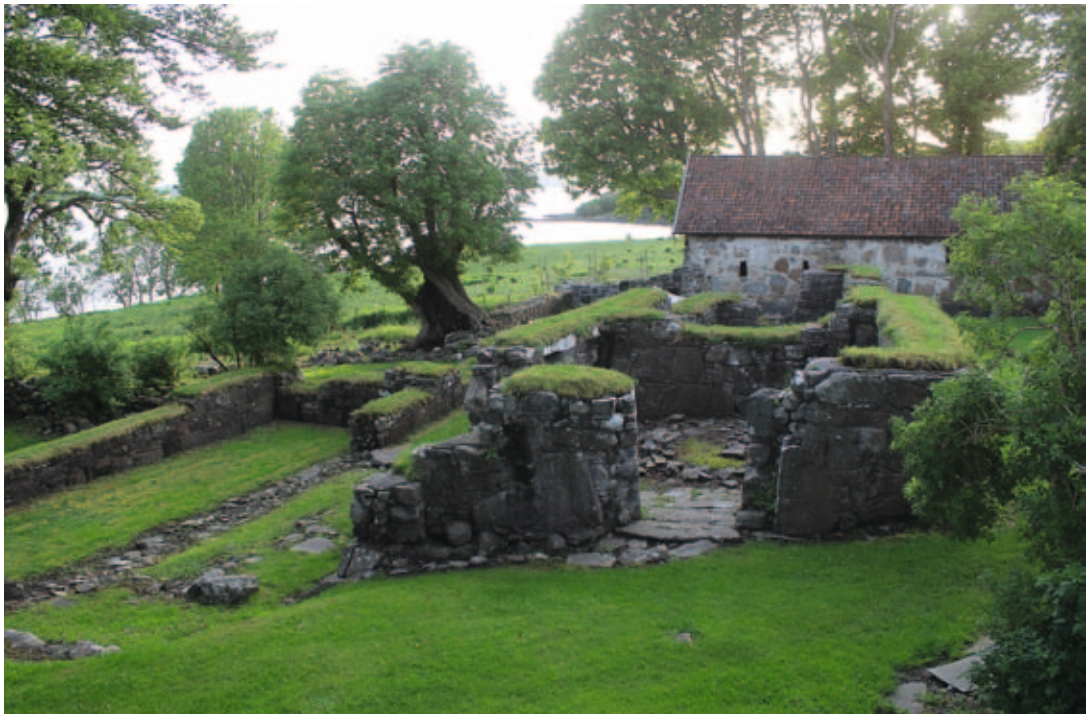
FIGUR IO. *Kjøkkenet under "Steenstuen"*. FOTO MOT VEST: RM 2017.
