BRANNSIKRING AV TRAPPEROMS- DØRER I GAMLE BYGÅRDER

HVORDAN PÅVIRKER DET KULTURMINNEVERDIEN?

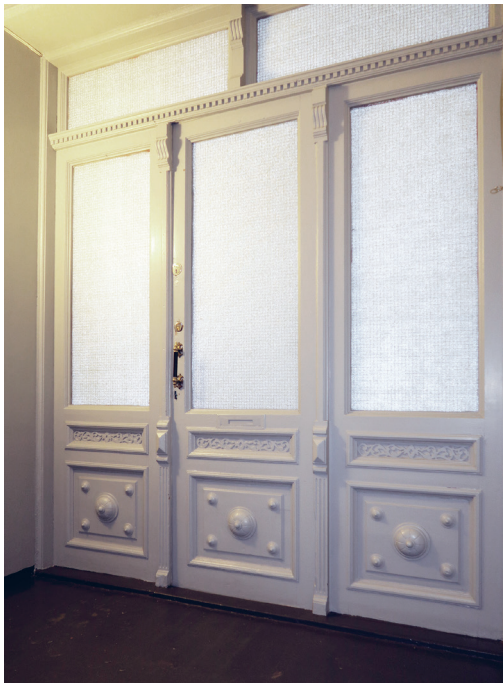
Figur 1.1 (venstre): Eksempel på oppgradering av trapperomsgjør etter Byggforsks anvisning, sett fra trapperommet. Eldre trådglass er beholdt og sikret med plate på baksiden. Foto: Barbro Wedvik NIKU, 2017.

Figure 1.1 (left): An example of a door that was upgraded pursuant to the Building Research Design Guide guidelines. View from the stairwell side. Photo: Barbro Wedvik NIKU, 2017.

historiefortellende egenskaper reduseres og platekledningen gir for de fleste en negativ estetisk opplevelse. Se Figur 1.1 og 1.2.

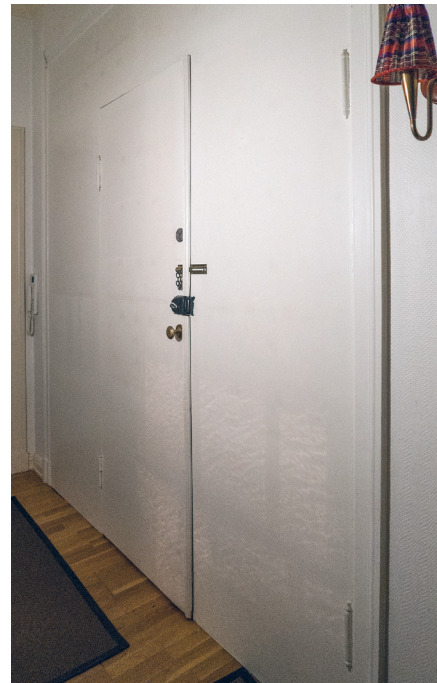
Figur 1.2 (høire): Eksempel på oppgradering av trapperomsgjør etter Byggforsks anvisning, sett fra leilighetssiden. I dette eksemplet er hele dørfeltet blitt dekket av plater. Opprinnelig håndtak, hengsler og profilert anslagslist er beholdt. I andre eksempler på oppgradering etter Byggforsks anvisning er ofte kun glass og tynnere tredeler som speilfelter og fris dekket til. Foto: Barbro Wedvik NIKU, 2017.

Figure 1.2 (right): An example of a door that was upgraded pursuant to the Building Research Design Guide guidelines. View from the apartment side. In this example, fire insulation boards were installed throughout the entire door area. The original handle, hinges, and astragal molding remain. In other examples of doors that were upgraded pursuant to the Building Research Design Guide, fire insulation boards were only installed in the door lite and in the thinner wooden parts of the door, such as the panels and panel profiles. Photo: Barbro Wedvik NIKU, 2017.

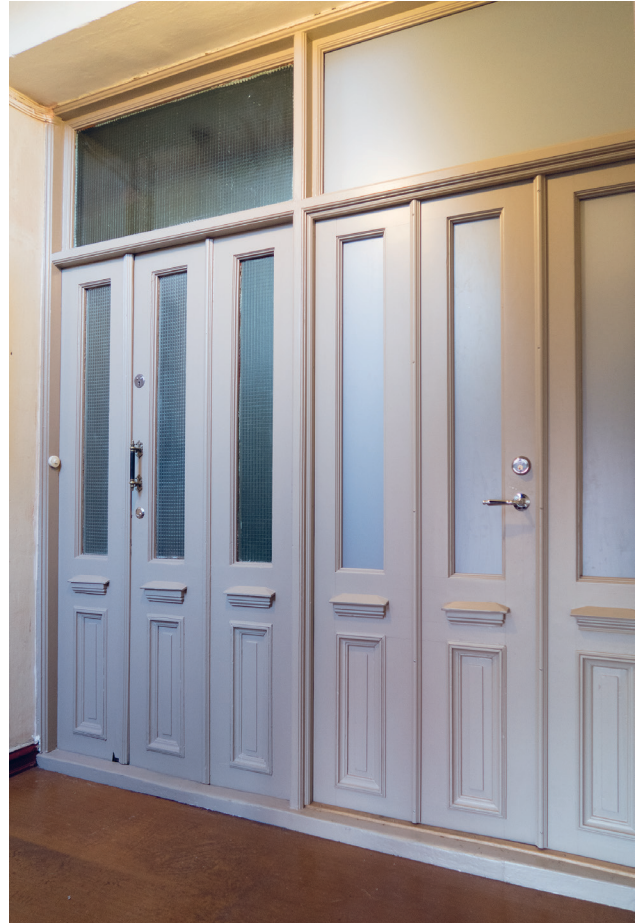
Figur 2.1: Eksempel på oppgradering av trapperomsdør etter Oslo kommunes veileder, sett fra trapperommet. Dør til høyre er utbedret med brannhemmende maling på alt treverk på begge sider og brannsikre glass med folie påklebet på utsiden for å hindre innsyn. Dør til venstre er ikke utbedret da det er laget en sluse med ny dør på innsiden. Foto: Barbro Wedvik NIKU, 2017.

Figure 2.1: An example of a door that was upgraded pursuant to the Oslo Council's guide. View from the stairwell side. The door on the right side has been upgraded by applying intumescent paint to all wooden areas on both sides of the door. Further, fire-rated glasses with frosted films for privacy were mounted on the stairwell side of this door. The door on the left side has not been upgraded; however, a fire safe inner door has been added. Photo: Barbro Wedvik NIKU, 2017.

veileder under utarbeidelse fra The Highland Council i Storbritannia omtaler også oppgradering av eksisterende dører som *value for money* (Historic Windows and Doors 2017). Om Oslo kommune med kvalitetsmaterialer mener kun treverket, blir dette ivaretatt. Veilederen gir forslag til løsninger som i stor grad vil kunne bevare arkitekturhistoriske verdier, fordi dørenes treverk og derfor form hovedsakelig blir beholdt. Det presenteres løsninger som også kan fungere relativt godt estetisk sett og som vil gi en opplevelse av helhet i trapperommet. Montering av varevindu eller bytte til brannsikket glass og bruk av brannhemmende maling istedenfor isolerende plater gjør at begge sider av den opprinnelige døren vil være synlige. Det legges opp til at lysgjennomfall og romopplevelse skal beholdes. Se Figur 2.1.

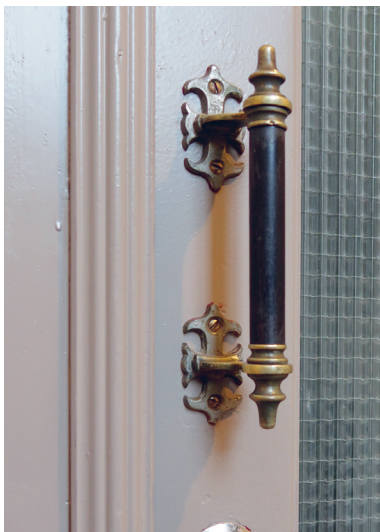
Figur 2.2: Detaljfoto av opprinnelig håndtak i sandstøpt messing og ibenholt og opprinnelig profilert anslagslist på dør til venstre. Foto: Barbro Wedvik, NIKU 2017.
Figure 2.2: Detail photo of the original brass and ebony door handle and the astragal molding on the left door. Photo: Barbro Wedvik NIKU, 2017.

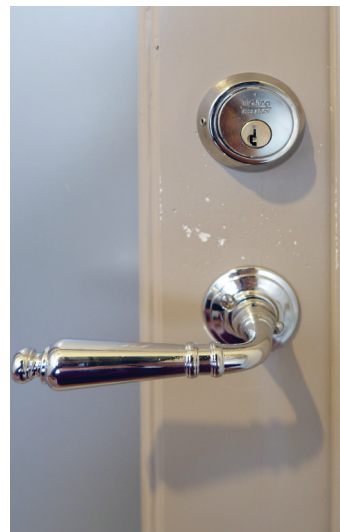
Figur 2.3 Detaljfoto av nytt håndtak på dør til høyre. Håndtaket er tidsriktig, men ligner ikke på det opprinnelige. Opprinnelig anslagslist er byttet ut med en enklere list. Foto: Barbro Wedvik, NIKU, 2017.
Figure 2.3: Detail photo of the new handle on the right door. The handle is contemporary in its style and has little in common with the original astragal was replaced with a less elaborate one. Photo: Barbro Wedvik, NIKU, 2017.

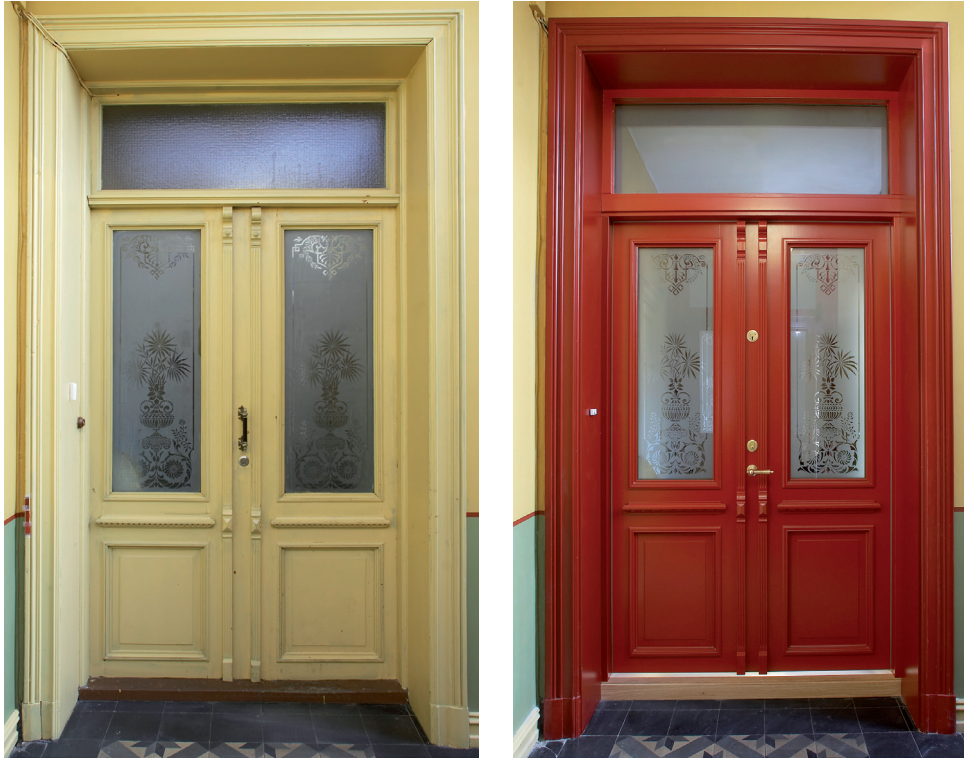
Figur 3.1 (venstre): Eksempel på bytte fra opprinnelig dør til brannklassifisert kopidør. Figuren viser den opprinnelige dørens sett fra trapperommet. Foto: Jønna Brug AS, 2007.

Figure 3.1 (left): An example of an original door that is being replaced by a fire-rated door copy. The figure shows the original door. View from the stairwell side. Photo: Jønna Brug AS, 2007

Figur 3.2 (høyre): Eksempel på bytte fra opprinnelig dør til brannklassifisert kopidør. Figuren viser kopidør. Ved sammenligning med opprinnelig dør ser man at den grunne profilista rundt overlyset er borte. Karm mellom dør og overlys har fått enklere profil og er blitt tykkere.

Knappene på anslagslisten er borte. Tannlista på midtre horisontale ramtre er grovere. Terskelen er tykkere. Glasdekoren ligner, men er ikke like detaljert som originalen. Håndtakene er byttet ut. Malingen er påført med sprøyte på fabrikk. Foto: Jønna Brug AS, 2007

Figure 3.2 (right): The figure shows the fire-rated copy of the original door. View from the stairwell side. When comparing the original door with the new door, several important changes are apparent: the stick framing in the transom is gone, the mull cover is thicker and less detailed, the rosette on the astragal is gone, the decorative dentil molding on the mid rail is coarser, and the sill is thicker. Additionally, the decorative glass resembles the original—but is not equally detailed. The handle is contemporary in its style and it does not resemble the original handle. The door has been factory painted. Photo: Jønna Brug AS, 2007

I det gitte eksempelet, som i denne sammenheng er en relativt god kopi, har døren for eksempel beholdt størrelsen, slagretning og lysåpningene. Men proporsjonene er endret; man kan se at glassfeltene i dørbladene og speilene i nedre del er blitt mindre mens ramtreet er blitt tilsvarende bredere. Se Figur 3.1 og 3.2. Helhetlig sett bevares trapperommets arkitekturhistoriske fortelling, men detaljeringen ivaretas ikke. Fordi døren ikke har korrekte gjengivelser, hverken av dekordetaljer eller konstruksjon, er den historiske kildeverdien i liten grad ivaretatt. Estetisk sett har døren mistet noe av sitt lette og elegante uttrykk. En 'troverdig' patina kan oppnås med tidens hjelp om det benyttes tradisjonelle materialer og påføringsteknikker fordi disse eldes på kjent vis, som for eksempel overflatebehandlinger i linolje eller tradisjonell lakk. En dørkopi med moderne overflatematerialer, derimot, kan ligne en ikke-aldret opprinnelig dør ved montering, men aldres annerledes. Laminert tre og brannplate vil også eldes annerledes enn helt tre.

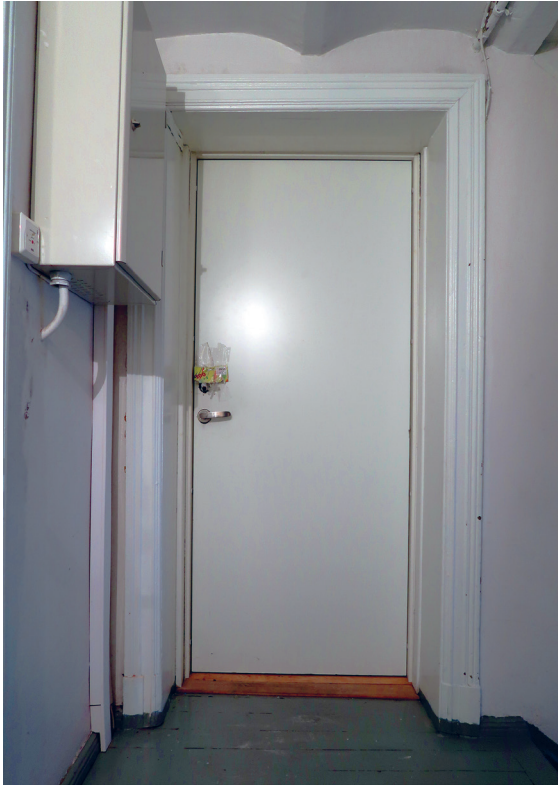
Figur 4.1: Eksempel på bytte fra ukjent originaldør til brannklassifisert enkel standarddør, sett fra trapperommet. Foto: Barbro Wedvik NIKU, 2017.

Figure 4.1: An example of a simple fire-rated door that replaced an original door of unknown origin. Photo: Barbro Wedvik NIKU, 2017.

Bytte til standardiserte dører gir ikke ivaretagelse av noen av de oppsatte kulturminnerelaterte verdiene. Se figur 4.1. Klara Johansson skriver om et ellers vel bevart trapperom fra 1882 som har fått nye brannsikre dører; helt glatte, i mørk finèr:
