GAMLE HUS DA OG NÅ

Status for SEFRAK-registrerte bygninger i 18 kommuner
Sammendragsrapport for Riksantikvarens
miljøovervåkingsprogram 2000-2014

Tittel Gamle hus da og nå Status for SEFRAK-registrerte bygninger i 18 kommuner Sammendragsrapport for Riksantikvarens miljøovervåkingsprogram 2000-2014	Rapporttype/nummer NIKU Rapport 82	Publiseringsdato 15.12.2015
	Prosjektnummer 1020392	Sider 62
	Avdeling Bygning	Tilgjengelighet Åpen
Forfatter(e) Dammann, Åse	ISSN 1503-4895 ISBN 978-82-8101-225-7	Periode gjennomført 2015
	Forsidebilde 20110004046: Kautokeino. Foto: Å. Dammann/NIKU 2010 15480001236: Fræna. Foto: K. Fageraas/NIKU 2010 19020116027: Tromsø. Foto: Å. Dammann/NIKU 2011 08210004052: Bø i Telemark. Foto: Å. Dammann/NIKU 2014

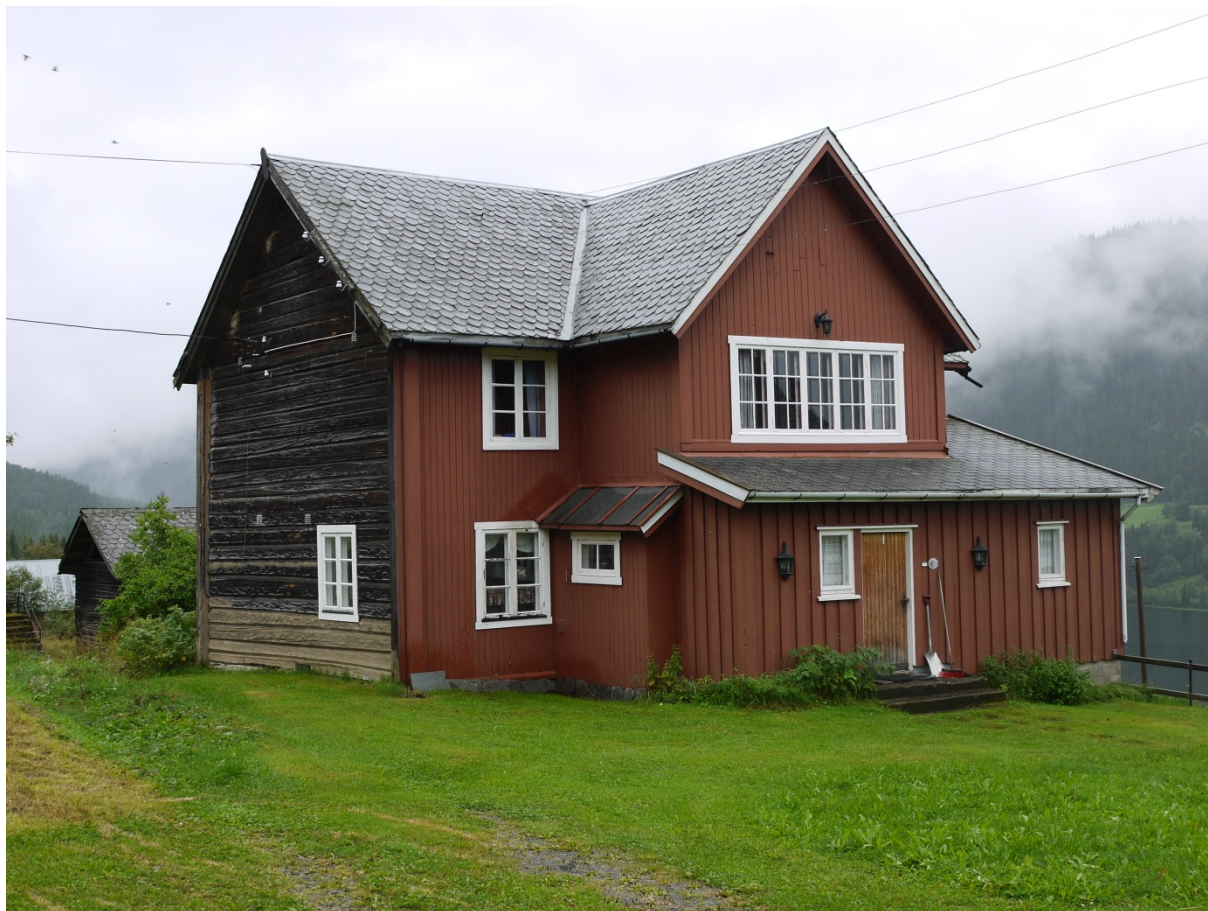
05420012001: En stor del av våningshusene og bolighusene er endret, men andelen tapte og truede ligger noe under gjennomsnittet i undersøkelsen. Dette våningshuset i Nord-Aurdal er registrert som uendret siden den opprinnelige SEFRAK-registreringen, og er i god stand. Foto J.C. Eldal/NIKU 2010
