## BT5 BYBANEN TIL ÅSANE, DELSTREKNING 2:

Arkeologisk undersøkelse av tre naverboringer, 2021.

## NIKU Oppdragsrapport 147/2021

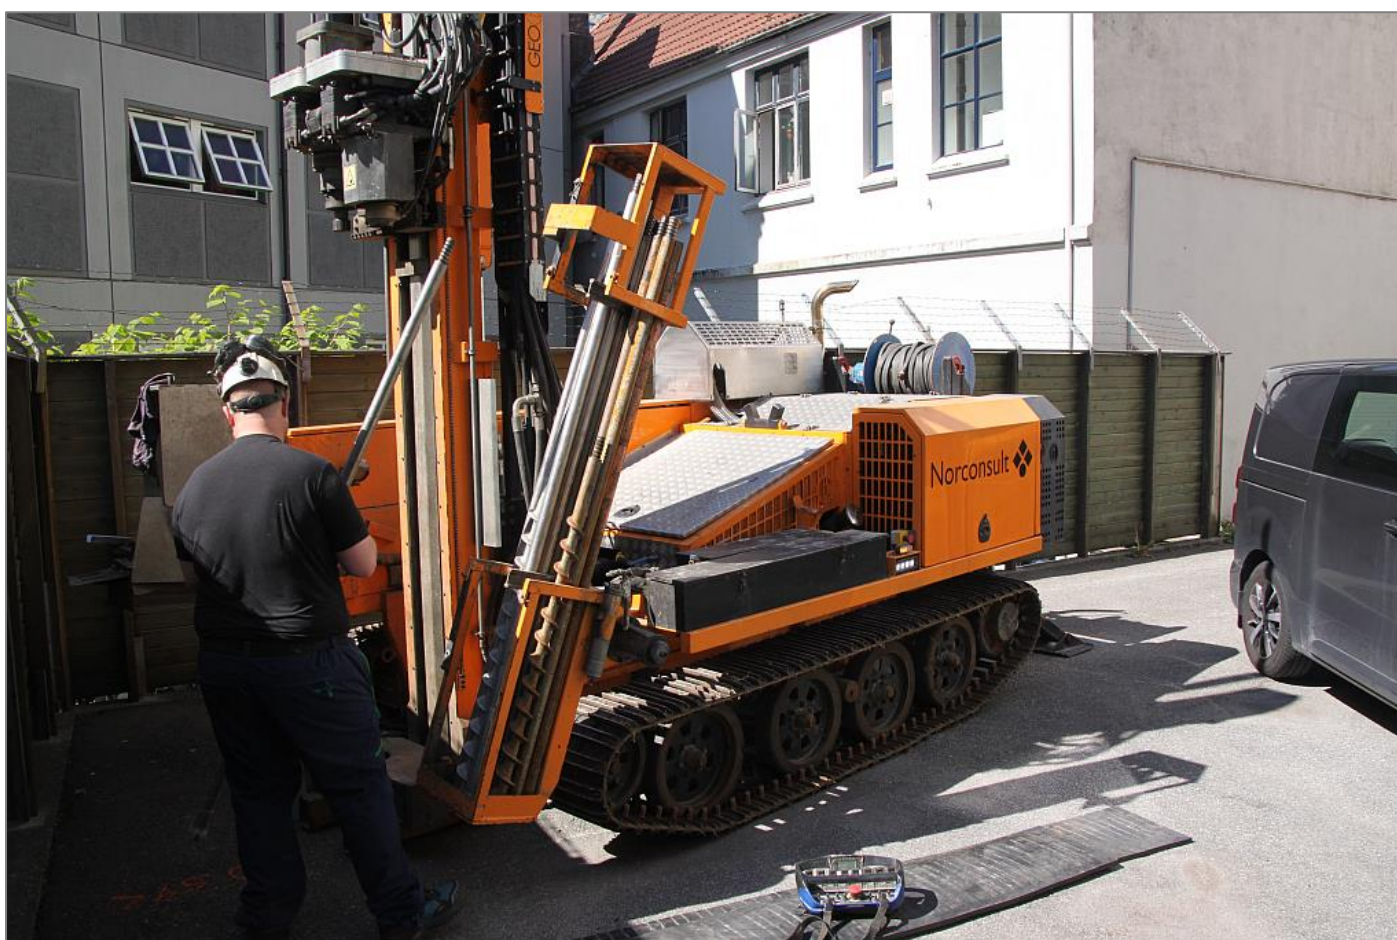
Tittel BT5 Bybanen til Åsane, Delstrekning 2: Arkeologisk undersøkelse av tre naverboringer, 2021.	Rapporttype/nummer NIKU Oppdragsrapport 147/2021	Publiseringsdato 31.01.2022
	Prosjektnummer 1021959	Oppdragstidspunkt Juni 2021
	Forsidebilde Borepunkt DS2-592. Dunlop, NIKU, 2021.	
Forfatter(e) Dunlop, A.R.	Sider 11	Tilgjengelighet Åpen
	Avdeling Arkeologi

Borepunktet lå helt mot sørvest i bakgården til Bakkegaten 7. Dets koordinater var N6701745,285/Ø297498,114, og dagens asfaltoverflate lå 21,90 moh.

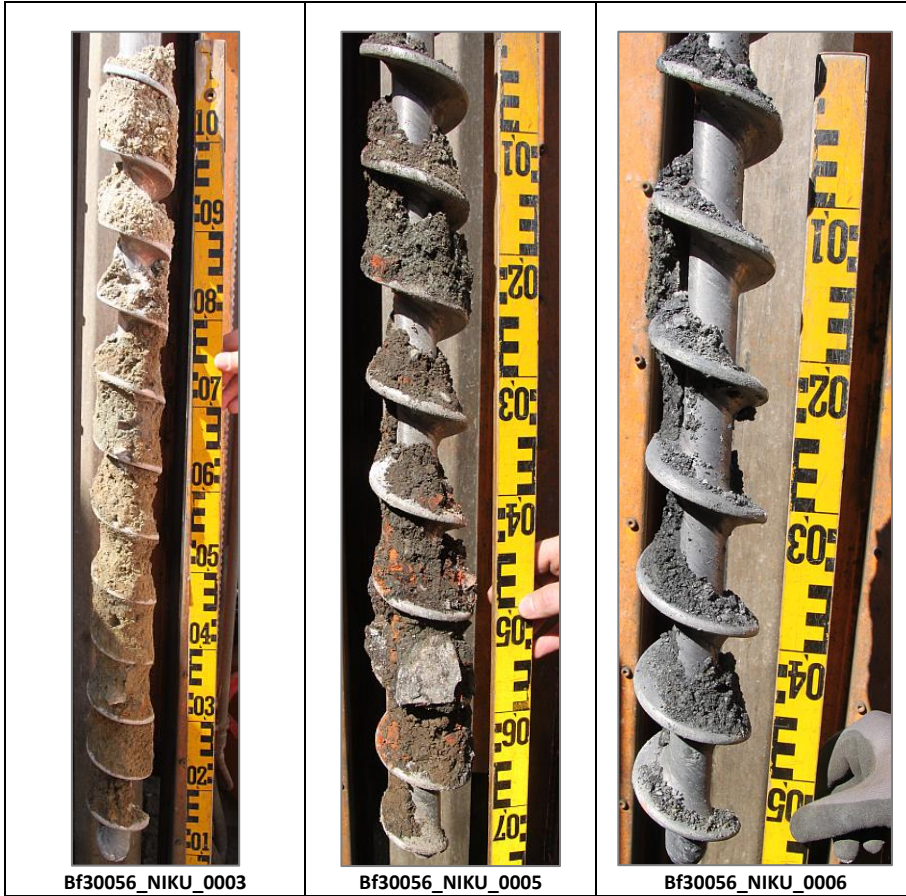
10.1 Foto (bare borelengdene i DS2-592)

Moh fra	Moh til	Sjikt-nummer	Samme som sjiktnr.	<sup>14</sup> C-datering/-funn/-prøver	Periode	PC	Beskrivelse av innhold
21,90	21,15	7700			Mod	D0	Asfalt (10 cm tykk) over blandet rubbel med steiner, røde teglstykker, og noe lysegrå/-brunlig veldig sandig jord imellom Oppbygging for forhøyet bakgård/parkeringsplass
21,15	ca. 19,90	7701			Mod	D0	Intet på boret – det måtte brukes slagboring for å komme igjennom; boreleder antok at det var veldig steinholdige masser Del av oppbygging for forhøyet bakgård/parkeringsplass
ca. 19,90	19,30	7702			Mod	D0	Lite på boret Løse, gråsvarte masser: mye sand, grus, og små biter av knust skifer, samt et par små røde teglstykker; uten organisk materiale Et lag som skiller seg ut – arkeologen har aldri sett noe lignende før Trolig moderne
19,30							Naverboring avsluttet i noe kompakt – trolig morene
13,90							Fjell (fra totalsondering)

Filnavn	Motiv	Opptaksdato	Sett mot	Fotograf	Strukturnr/Objektnr
Bf30056_NIKU_0001.JPG	Borepunkt DS2-590: oversiktsbilde	07.06.2021	SSV	Rory Dunlop	-
Bf30056_NIKU_0002.JPG	Borepunkt DS2-591: oversiktsbilde	07.06.2021	NØ	Rory Dunlop	-
Bf30056_NIKU_0003.JPG	Borepunkt DS2-591: lengden fra 23,90 til 22,90 moh	07.06.2021	-	Rory Dunlop	-
Bf30056_NIKU_0004.JPG	Borepunkt DS2-592: oversiktsbilde	07.06.2021	NNV	Rory Dunlop	-
Bf30056_NIKU_0005.JPG	Borepunkt DS2-592: lengden fra 21,90 til 21,15 moh	07.06.2021	-	Rory Dunlop	7700
Bf30056_NIKU_0006.JPG	Borepunkt DS2-592: lengden fra ca. 19,90 til 19,30 moh	07.06.2021	-	Rory Dunlop	7702
