# NYERE TIDS KULTURMINNER

Registrering og verdivurdering. Hole kommune

<b>Tittel</b> Nyere tids kulturminner Registrering og verdivurdering. Hole kommune	<b>Rapporttype/nummer</b> NIKU Rapport 135	<b>Publiseringsdato</b> 30.11.2022
	<b>Prosjektnummer</b> 1022344	<b>Sider</b> 54
	<b>Avdeling</b> Bygning	<b>Tilgjengelighet</b> Åpen
<b>Forfatter(e)</b> Marte Boro	ISSN 2703-7797 ISBN 978-82-8101-281-3	<b>Oppdragstidspunkt / periode utført</b> 2022
	<b>Forsidebilde</b> Sørbråten gård. Foto: Iselin Brevik/NIKU 2022

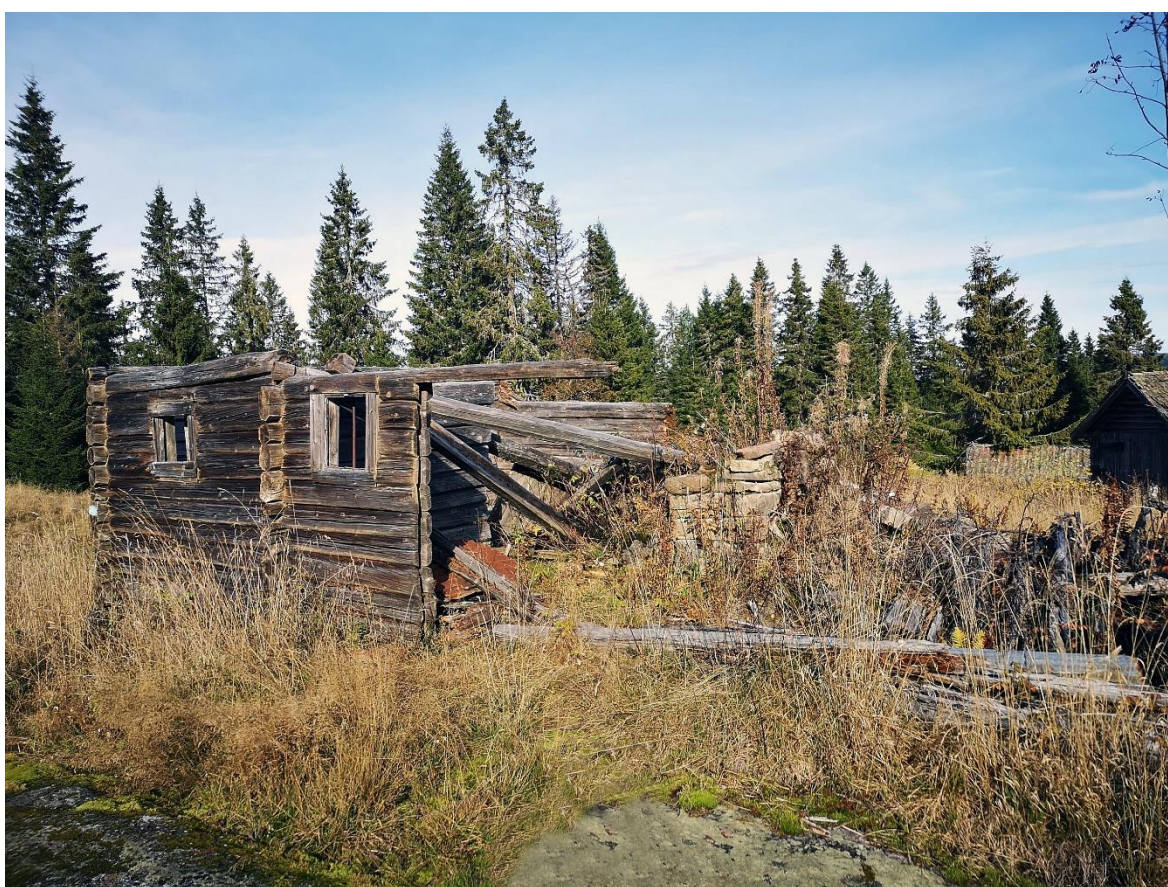
Det er mange flotte og godt ivarettede bygninger i området vi har registrert, men for mange bygninger, også de vi har gitt høy og svært høy kulturhistorisk verdi kan det være et stort vedlikeholdsbehov. I området er det og mange bygninger som er sterkt endret eller som trenger omfattende vedlikehold. Noen bygninger lar seg dessverre ikke redde, slik som denne seterstua på Øskjevalsetra på bildet under.

Seterstue på Øskjevalsetra

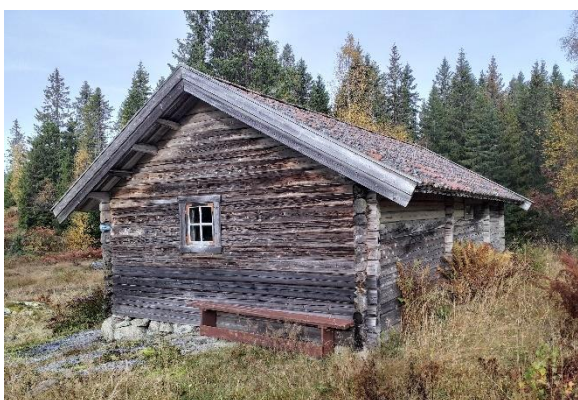
Størhuset er lafta og fundamentert på natursteinsmur og med teglsteinstak. Bygningen har opprinnelige bygningsdeler og framstår som opprinnelig. Et godt bevart og typisk størhus.

Størhuset på Fjellsetra

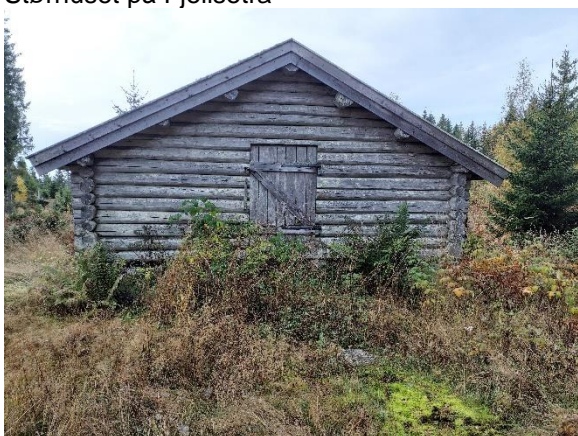
Begge fjøsene er lafta bygning med teglsteinstak og originale dører. Bygningen har originale bygningsdeler og framstår som opprinnelig.

Det vestre fjøs på nedre del av setergrenda

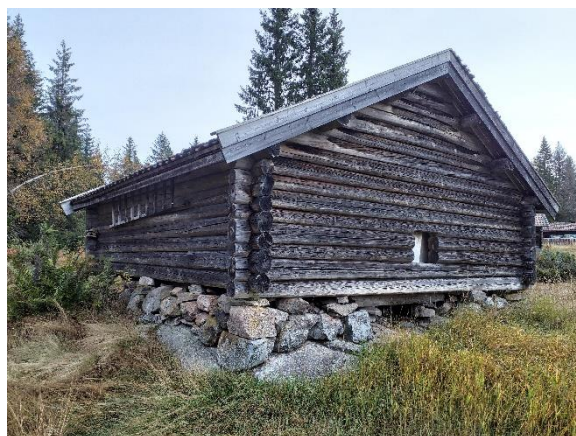
Det østre fjøset på nedre del av setergrenda

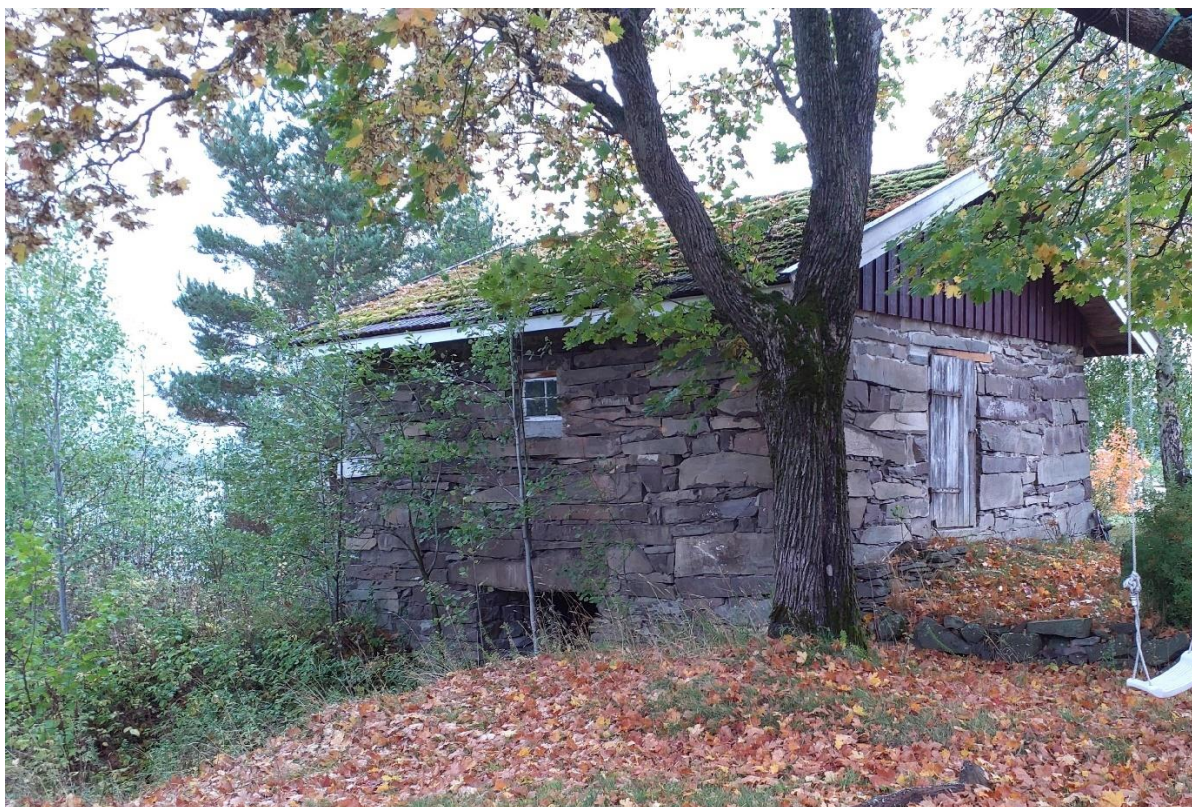
Gnr/bnr 232/34

Bygning av stein med kjeller. Gavler og takkonstruksjoner er i tre. Antakelig har bygningen hatt en uthusfunksjon. Eldre vinduer og dør. Gavl og tak ser ut til å være nyere.

En fin representant for Holes opprinnelig mange natursteinsbygninger. Den har svært høy verdi som kulturminne.

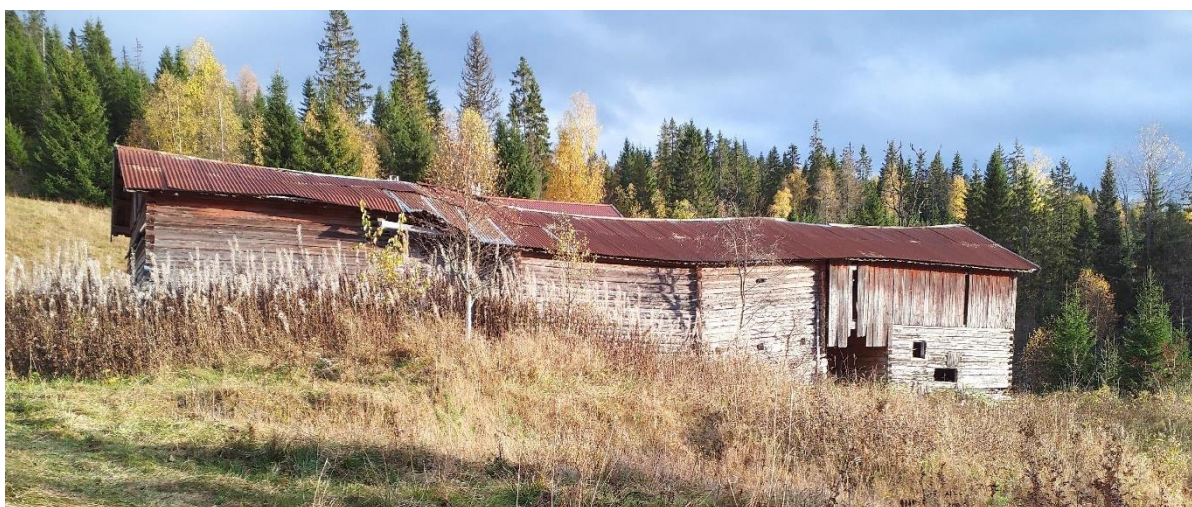
Gnr/bnr 187/2

Monsebråten (Attogframbråten) var opprinnelig en finneplass, men har og vært seter og husmannsplass. Uthuset består av tre bygninger som er satt inntil hverandre og skal være fra 1700-tallet. Det er registrert flere sammensatte lange driftsbygninger på Krokskogen, Noe som kan se ut til å være karakteristisk for området. Denne bygningen er ett av få gjenværende. Den er i dårlig stand og har behov for reparasjon og vedlikehold.

Monsebråten er et verdifullt kulturmiljø, et godt bevart anlegg med bygninger med stor aldersverdi. Anlegget er lite endret og framstår som alderdommelig.

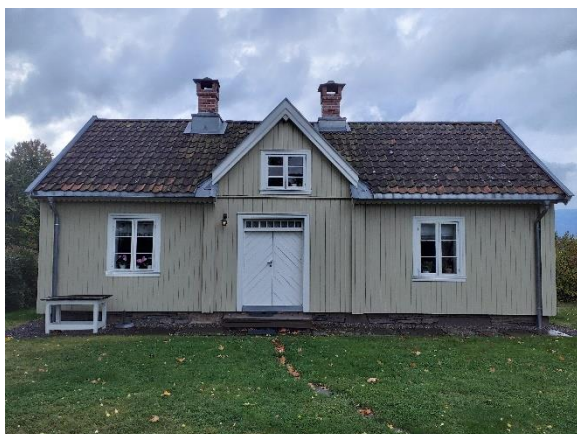
De enkelte bygningene på Sørbråten er alle svært godt bevart og framstår som autentiske. De har samtlige svært høy kulturhistorisk verdi og er gode eksempler på de ulike bygningstypene som er vanlig på gardstun fra denne perioden.

Våningshuset på Sørbråten. Fasade inn mot tunet

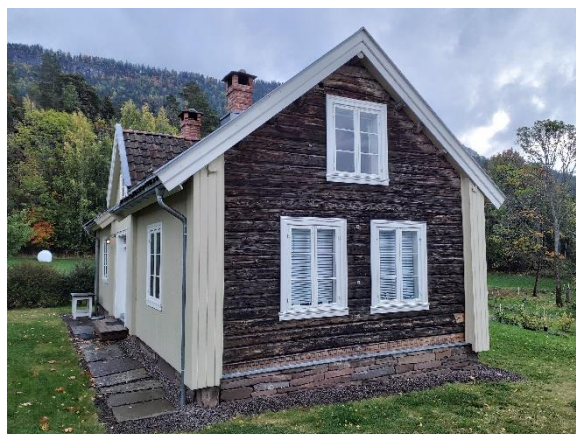
Våningshuset på Sørbråten. Fasaden mot vest.

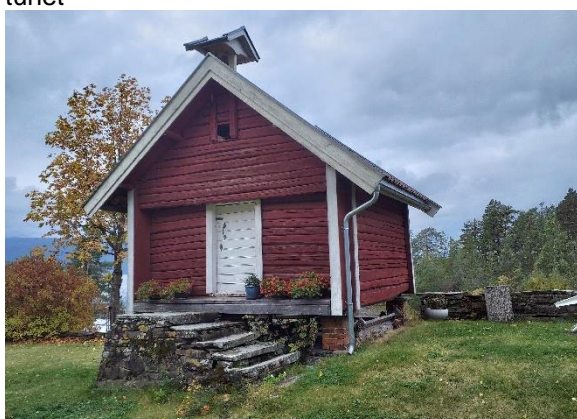
Stabburet

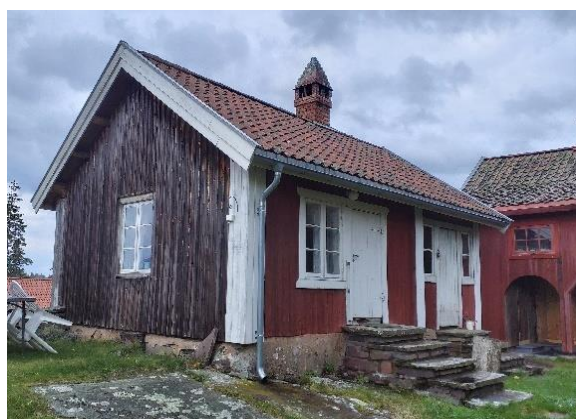
Drengestua

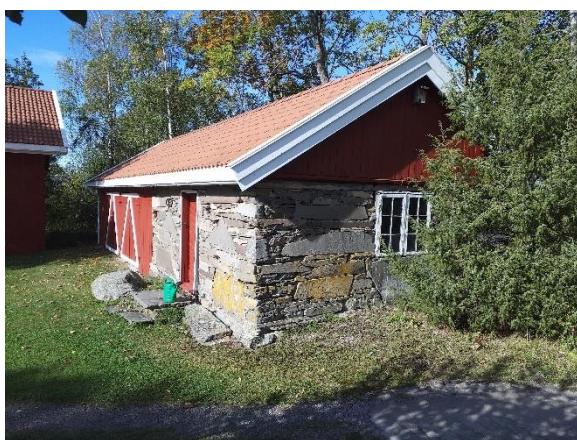
Bryggerhuset/vognskjulet på Lorviken er delvis bygd i naturstein, dels i bindingsverk. Eier tror at deler av bygningen kan være fra 1700-tallet. Bygging av fjøs med naturstein har det vært flere eksempler på. Bryggerhus i naturstein er sjeldent. Bygningen er definert som av svært høy verdi ut fra sjeldenhet, alder og at det er i så god stand.

Bryggerhuset oppført i naturstein.

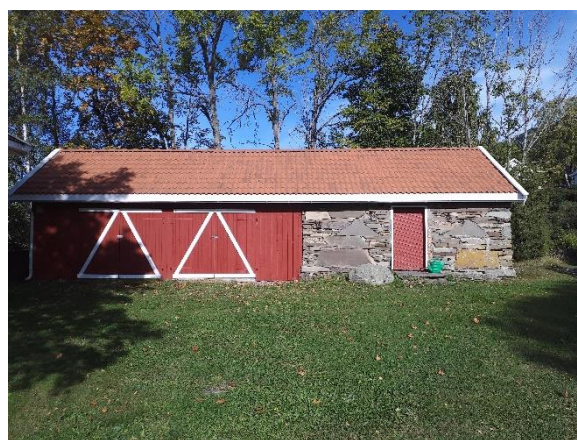
Bryggerhus til høyre og vognskjulet til venstre.

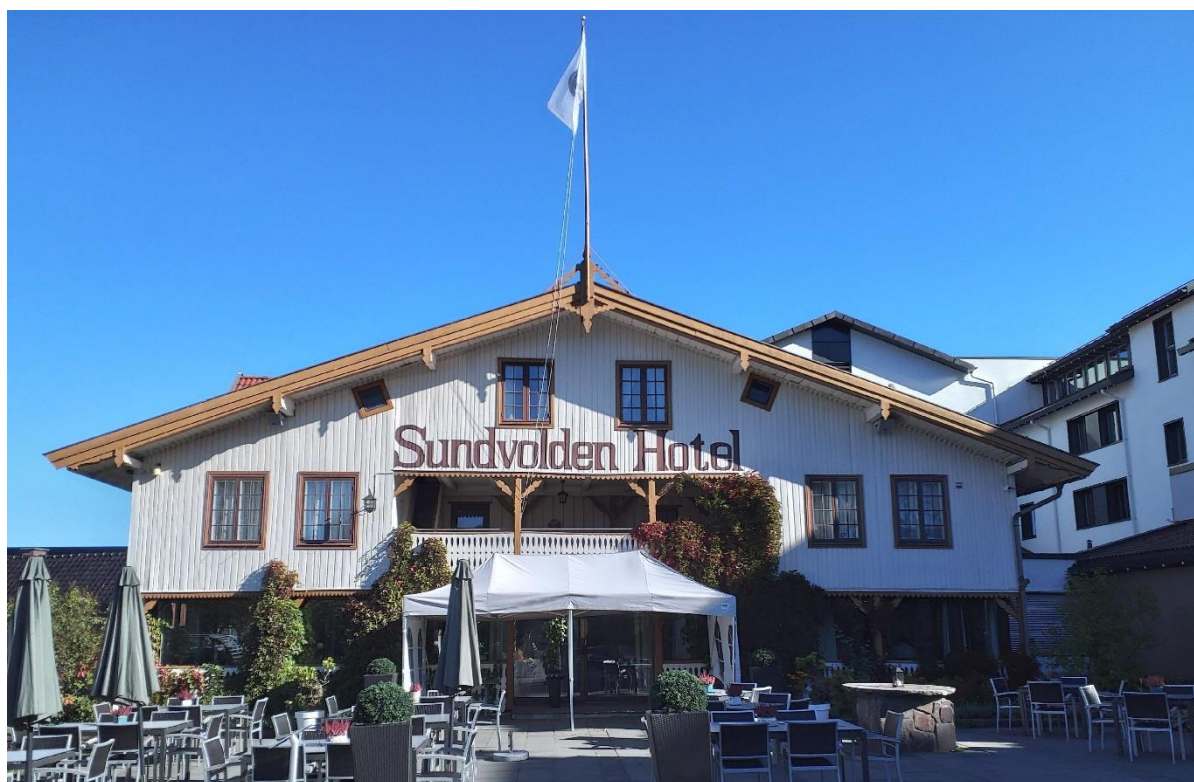
Gnr/bnr 231/21

Den gamle hovedbygningen fra rundt 1750 er den historiske kjernen i dagens moderne hotellanlegg. Den eldste delen av den gamle hotellbygningen (første etasje mot vest) skal være fra rundt 1750. Den ble i 1872 påbygd veranda i sveitserstil, og i 1909 ny spisesal.

Fasaden mot hotellets sentrale plass er godt bevart og bidrar til å knytte anlegget til stedets lange historie. Bygningen har til tross for tilbygget i bakkant og de endrete omgivelsene svært stor kulturhistorisk verdi og bidrar til stedets tidsdybde.

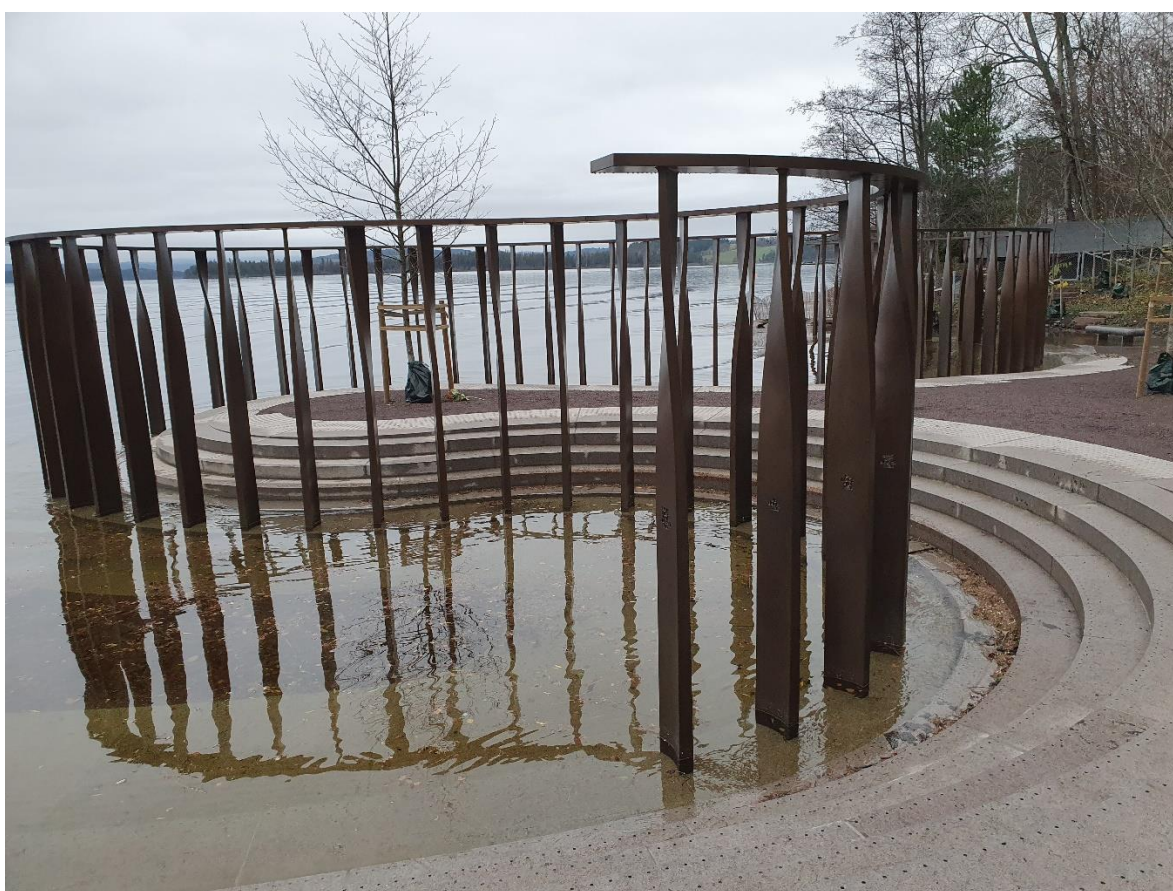
Minnestedet i seg selv består av bronsesøyler i tre meters høyde, satt ut i et bølgende mønster. Søylene er spent inn i nederste trinn av natursteinstrapp.

Dette er et minnested for det verste terrorangrepet noen gang i fredstid i norsk historie. Det har svært stor kulturhistorisk verdi.

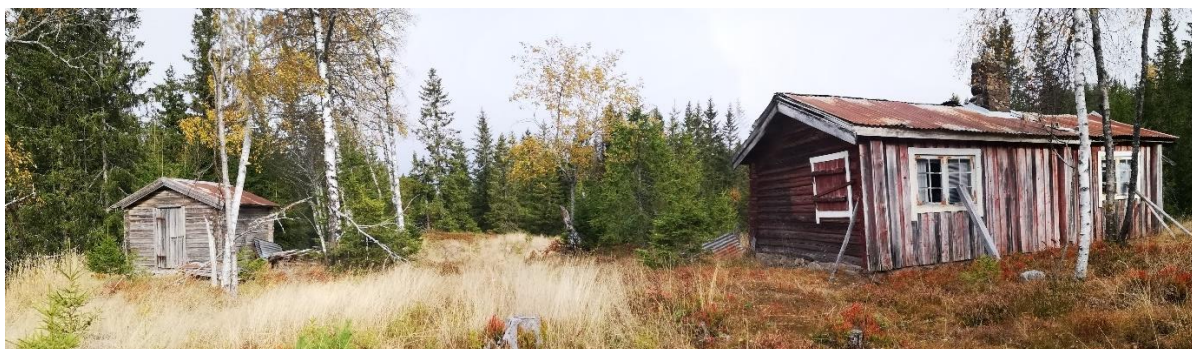
Stua er en enkel delvis panelt lafta bygning. Den er i dårlig forfatning, og har behov for øyeblikkelig sikring og reparasjon.

Anlegget sett fra sør. Stallen i bakgrunnen og stua til høyre.

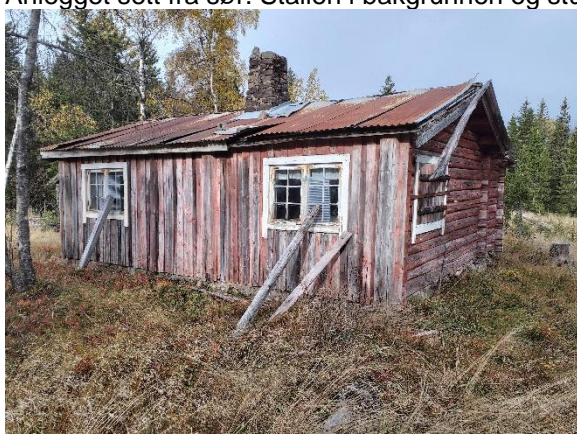
Koia sett fra sørøst

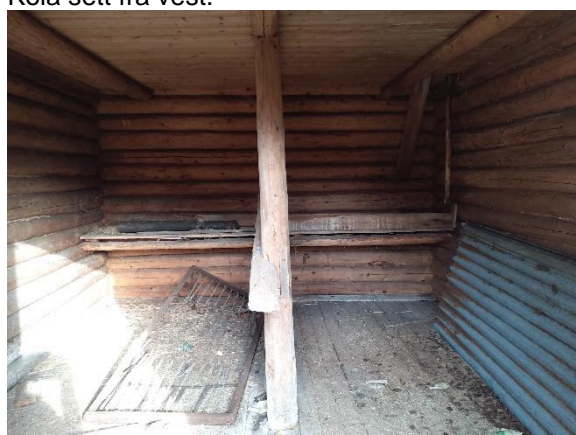
Stallen er innredet for 2 hester og er godt bevart.

Stallen innredd for 2 hester.

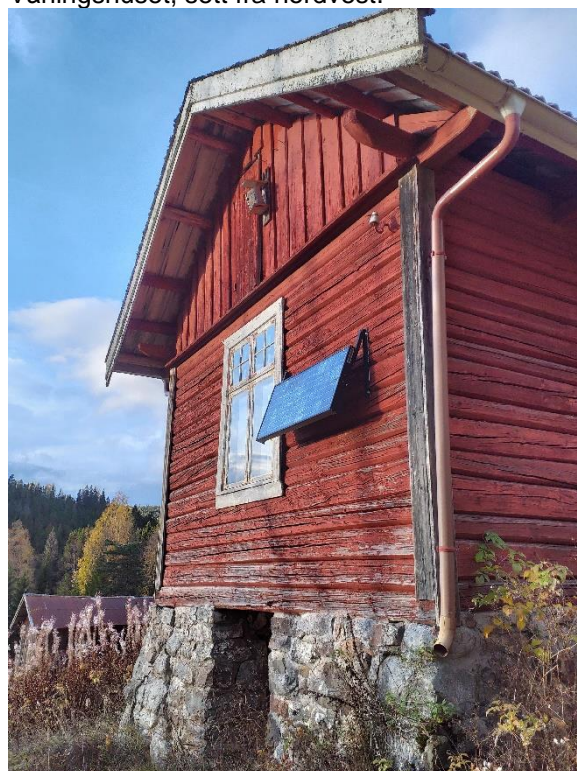
Våningshuset skal være fra 1700-tallet. Det ble renoverert (nye vinduer, innvendig panel og isolert) tidlig på 1900-tallet. Våningshuset har mange eldre bygningsdeler og er i forholdsvis god stand, men det er behov for vedlikehold.

Våningshusets fasade mot sør

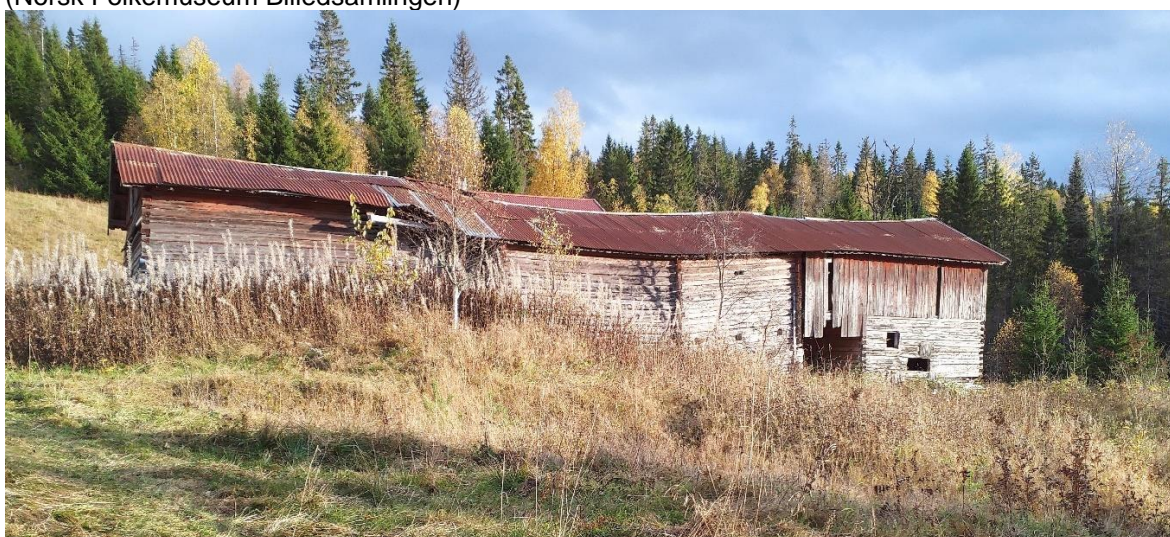
Uthuset består av tre bygninger som er satt inntil hverandre og skal være fra 1700-tallet. Det er i dårlig stand og har behov for reparasjon og vedlikehold.

Driftsbygningen sett fra vest / veien nedenfor
