# G-FLØYEN PÅ MARIENLYST

Kulturhistorisk beskrivelse og vurdering

<b>Tittel</b> G-fløyen på Marienlyst Kulturhistorisk beskrivelse og vurdering	<b>Rapporttype/nummer</b> NIKU Rapport 252	<b>Publiseringsdato</b> 09.10.2023
	<b>Prosjektnummer</b> 1021879-01	<b>Sider</b> 20
	<b>Avdeling</b> Kulturarv og samfunn	<b>Tilgjengelighet</b> Åpen
<b>Forfatter(e)</b> Fredrik Berg, Sveinung Krokann Berg	<b>ISSN 2703-7797</b> <b>ISBN 978-82-8101-398-8</b>	<b>Oppdragstidspunkt / periode utført</b> Juni-September 2023
	<b>Forsidebilde</b> Detaljer fra G-fløyen, NIKU 2023

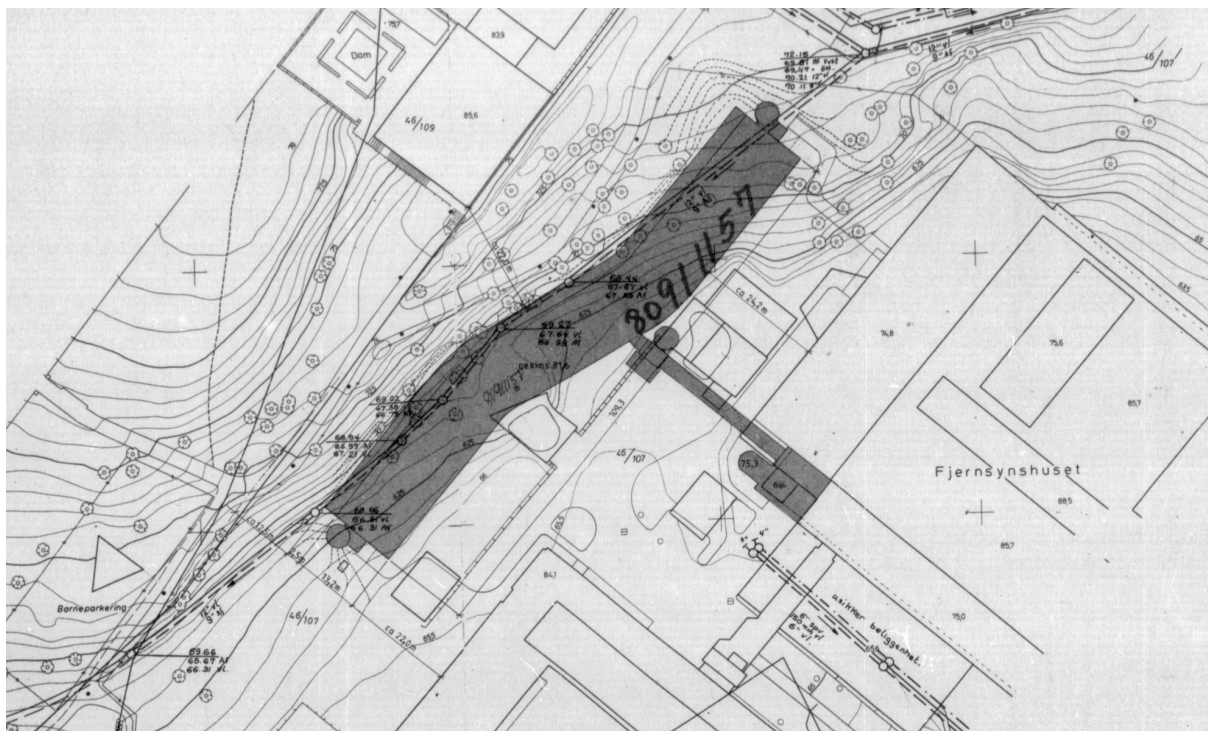
Figur 2-2 Situasjonsskart fra byggemelding 1980 (tegning datert 1981) som viser G-fløyens sinnrike tilpasning til terrenget og vegetasjonen mellom NRK og Blindern. Kilde: Oslo kommune

Byggearbeidene ble startet våren 1981, og var ferdigstilt og overlevert fra entreprenør 3. november 1983. Det ble fra kommunen lagt stor vekt på å ivareta terreng og vegetasjon på den eksisterende tomten og å bygge opp under det særpregete grønnpreg NRK-tomten hadde. Flere trær som til dels sto innenfor utsjaktingsgrubens ytterkant ble bardunert og konsolidert rundt røttene for å hindre utglidning. Ny beplantning var tenkt å gi variasjon i vekst og blomsterbilde gjennom året. Behovet av nye fremmedinnslag som støttemurer i betong ble aktivt redusert ved stedvis bruk av større natursteinsblokker.

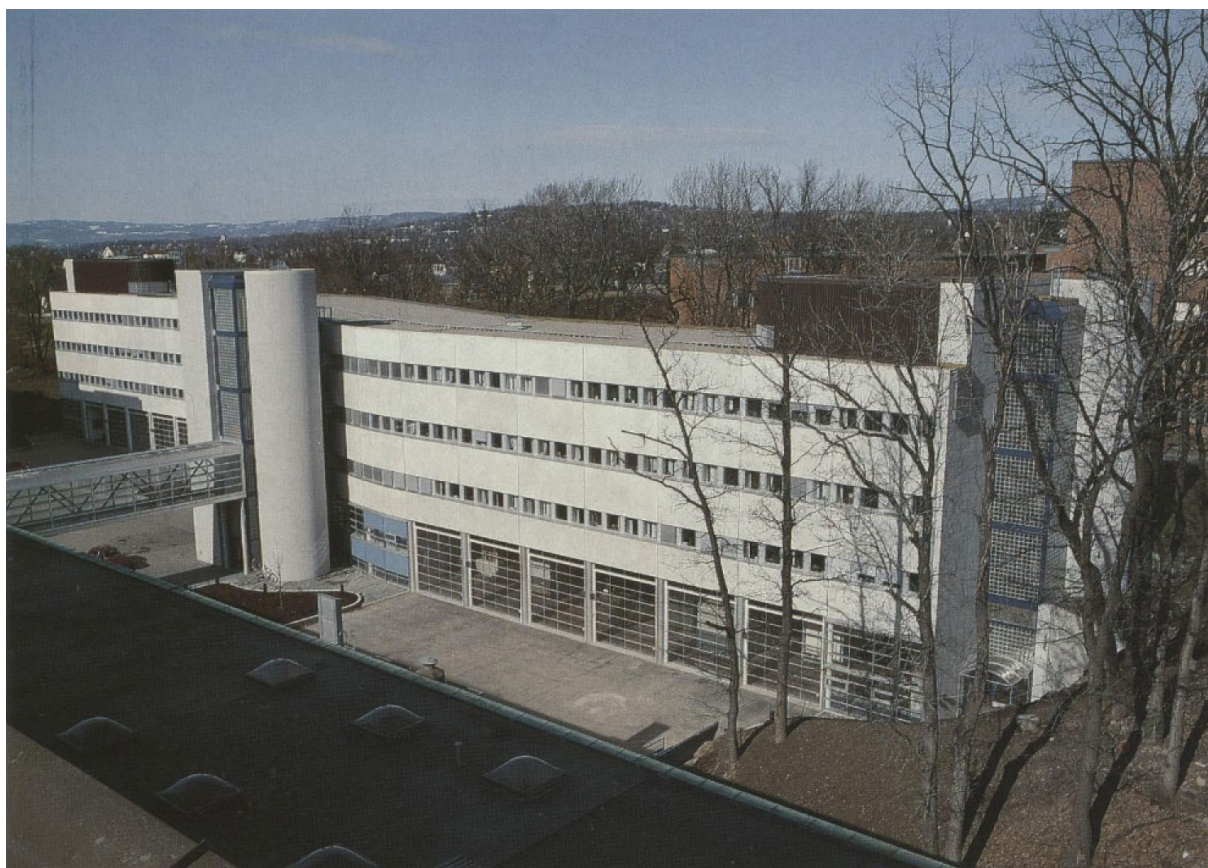
Figur 2-3 G-fløyen rett etter ferdigstilling, sett fra taket på Fjernsynshuset. Kilde: Byggekunst 1985

Arkitekten Bauck skrev selv i Byggenytt i 1985, at «plasseringen tilsa at bygningen ble gitt en slank S-form for å få den til å smyge seg inn mellom de eksisterende bygningene, og også for å begrense inngrepene i den trekledde bakkeskråningen opp mot Kjemisk Institutt på Blindern». Men grunnplanen virket også hensiktsmessig med tanke på å gi tilstrekkelig manøvreringsplass for de til dels store kjøretøyene som skulle vedlikeholdes i første etasje.

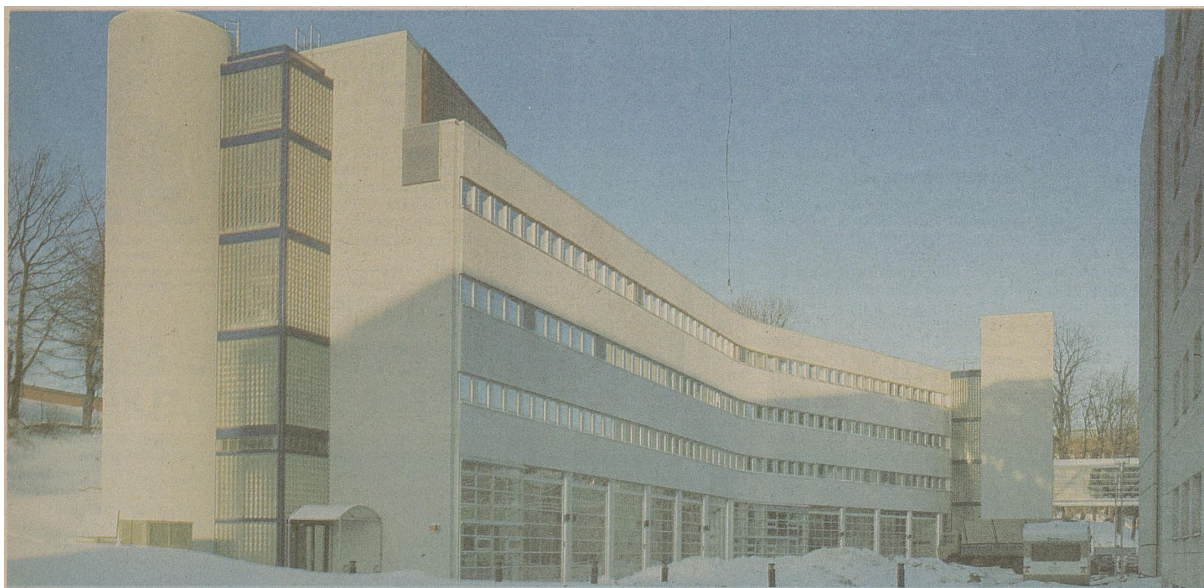
Figur 2-4 G-fløyen sett fra vest. Kilde: Byggenytt 1984

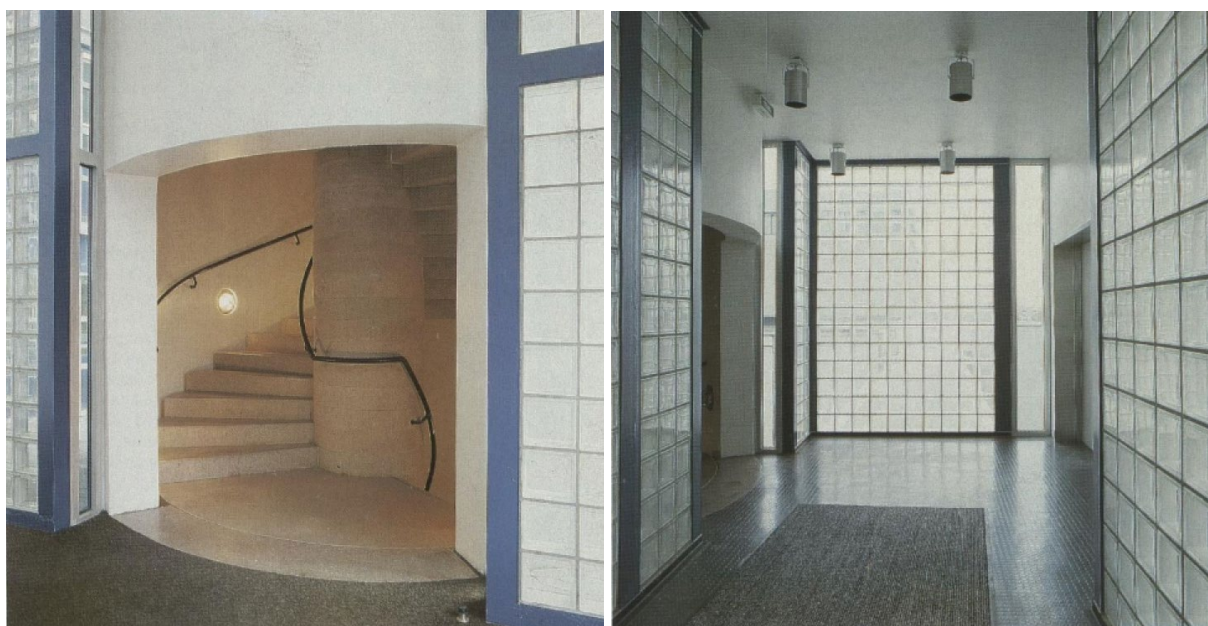
**Figur 2-7** Eldre interiørbilder fra vestibyle med en av de tre karakteristiske trappene. Kilde: Byggekunst 1985

Trapperommene skiller seg ut. De er lagt til tre punkter langs hovedkorridoren; et på midten og et i hver ende. Trapperommene er lagt utenpå bygningen og utført som spiraltrapper, tidsmessig gestaltet med vegger av glassbyggestein.

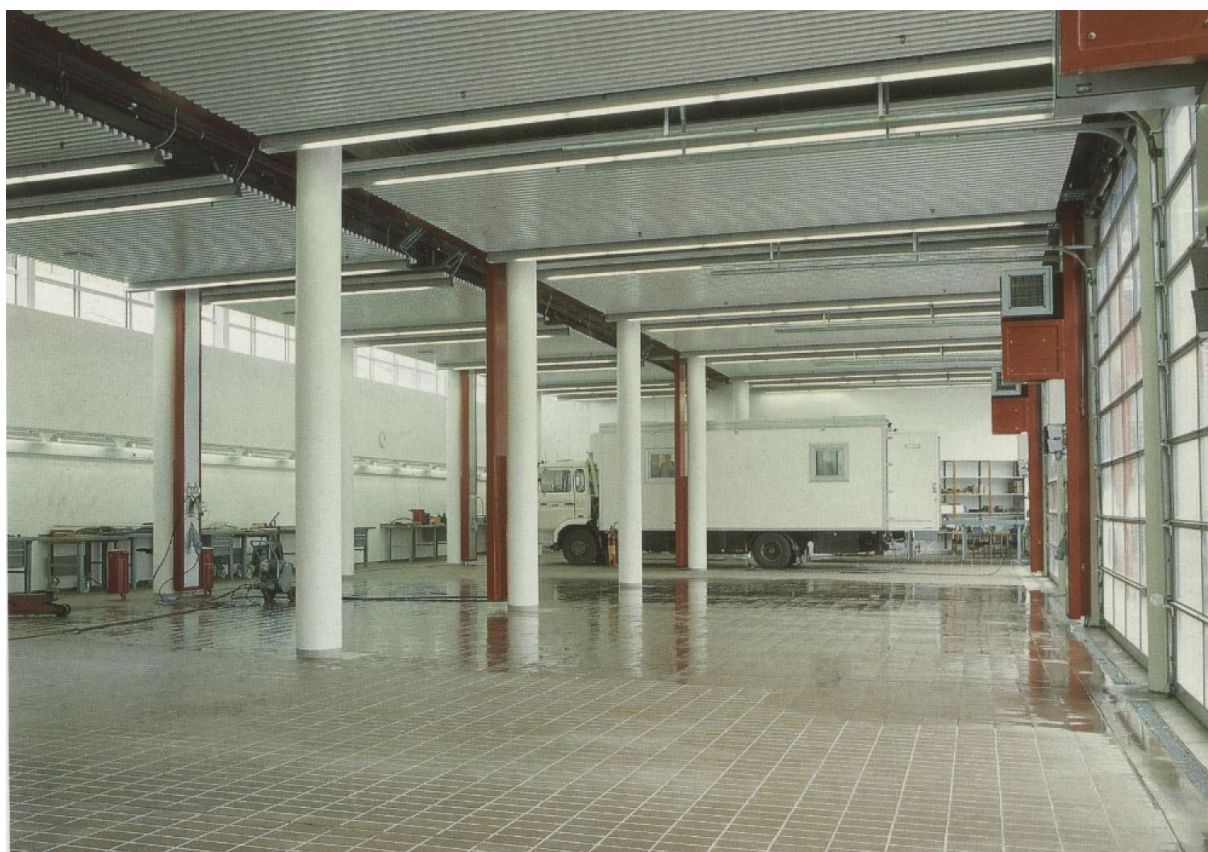
**Figur 2-8** 1. etasje er bygget for verksteder og vask. Det er en påfallende høyere takhøyde og dybde i rommet, med naturlig lysinnslipp også fra baksiden. Kilde: Byggekunst 1985

1. etasje ble laget betydelig høyere og noe dypere enn øvrige etasjer på grunn av bilenes dimensjoner og verkstedsformålet. De øvrige 3 etasjene rommer ordinære kontor- og redaksjonslokaler, som til dels er blitt modernisert og pusset opp gjennom årene. Disse er ca. 13 meter i dybde.

Mot sør preges nedre etasje av garasjeporter. Mot nord har tilsvarende etasje på grunn av terrengforskjellen kun høytsittende vinduer (jf. Figur 2-8).

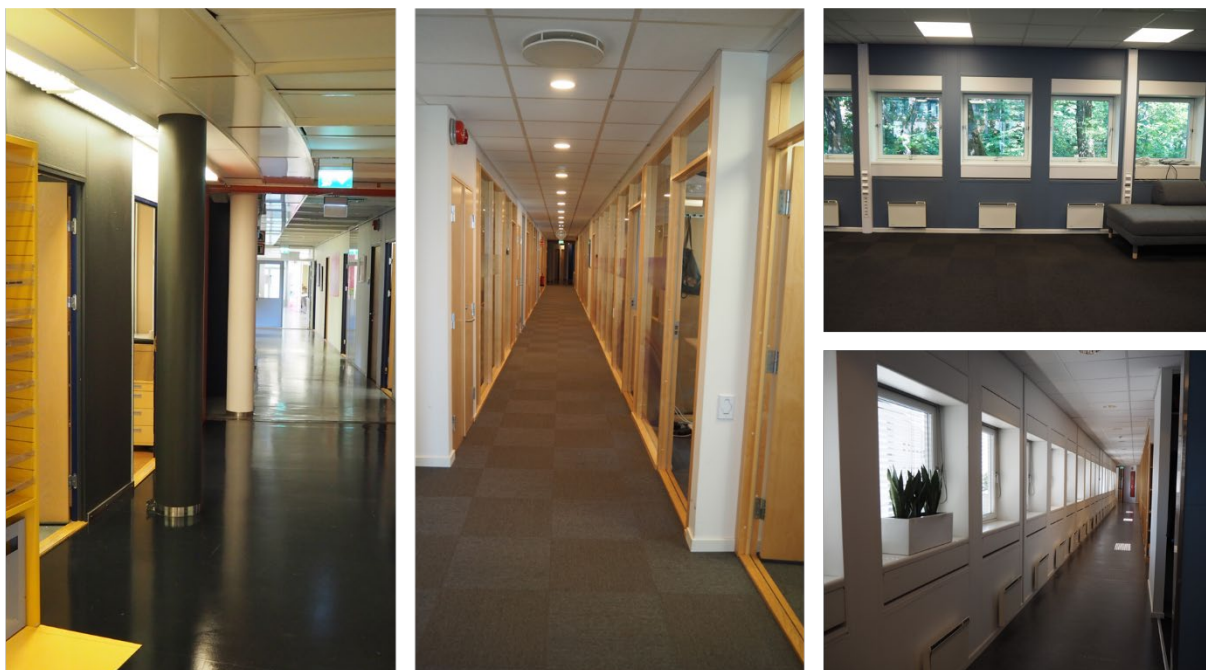
**Figur 2-9** Interiørene i kontoretasjene er ordinære og utført/avdelt med lette systemvegger, men har påfallende utsyn og nærhet til grønndraget i nord.

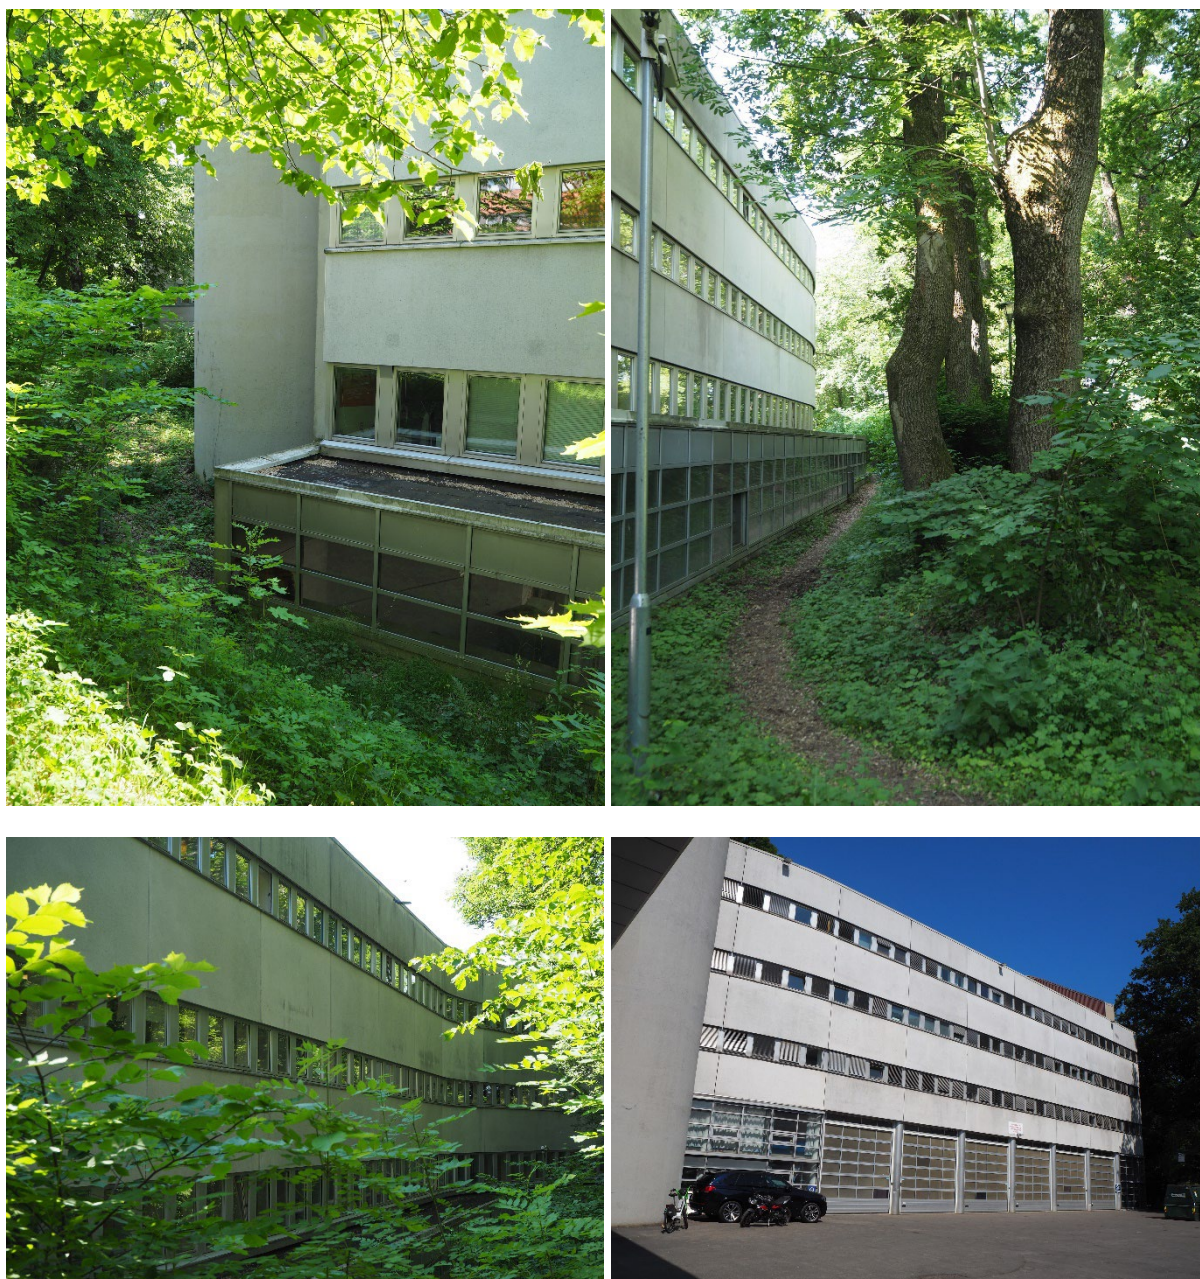
Figur 2-11 Fasadene med vindusbånd og plater av kunststein. Nedre etasje med garasjer er dypere enn øvre etasjer.

Ytterveggene er utført i stål og bindingsverk som er kledd med lyse kunststeinplater - dette som et ledd i å la eksteriøret tilpasses det lyse eksisterende NRK-anlegget. Platene er utført i betong som uisolerte påhengselementer, slipt, og til dels utført med krum overflate av hensyn til bygningens slake S-form.

Vinduene i kontoretasjene utgjøres av smale vindusbånd bygget opp over kvadratiske rammer (som Kringkastingshuset) og utført i aluminium.
