NEDRE STRANDGATE, STAVANGER, 2022: ARKEOLOGISK OVERVÅKING I FORBINDELSE MED NY INFRASTRUKTUR.

Tittel Nedre Strandgate, Stavanger, 2022: Arkeologisk overvåking i forbindelse med ny infrastruktur.	Rapporttype/nummer NIKU Oppdragsrapport 81/2022	Publiseringsdato 18.07.2022
	Prosjektnummer 1022229	Oppdragstidspunkt Januar 2022
	Forsidebilde Nedre Strandgate. Underhaug, NIKU, 2022.	
Forfatter(e) Underhaug, Per	Sider 12	Tilgjengelighet Åpen
	Avdeling Arkeologi

<p>Sammendrag</p> <p>Oppdraget var arkeologisk overvåking av gravearbeid i januar 2022, og ble utført i forbindelse med etablering av ny infrastruktur til flere bygninger i Nedre Strandgate. En datering fra tidlig middelalder ble dokumentert i strandavsatte masser under fortau ved Nedre Strandgate 21.</p>
--

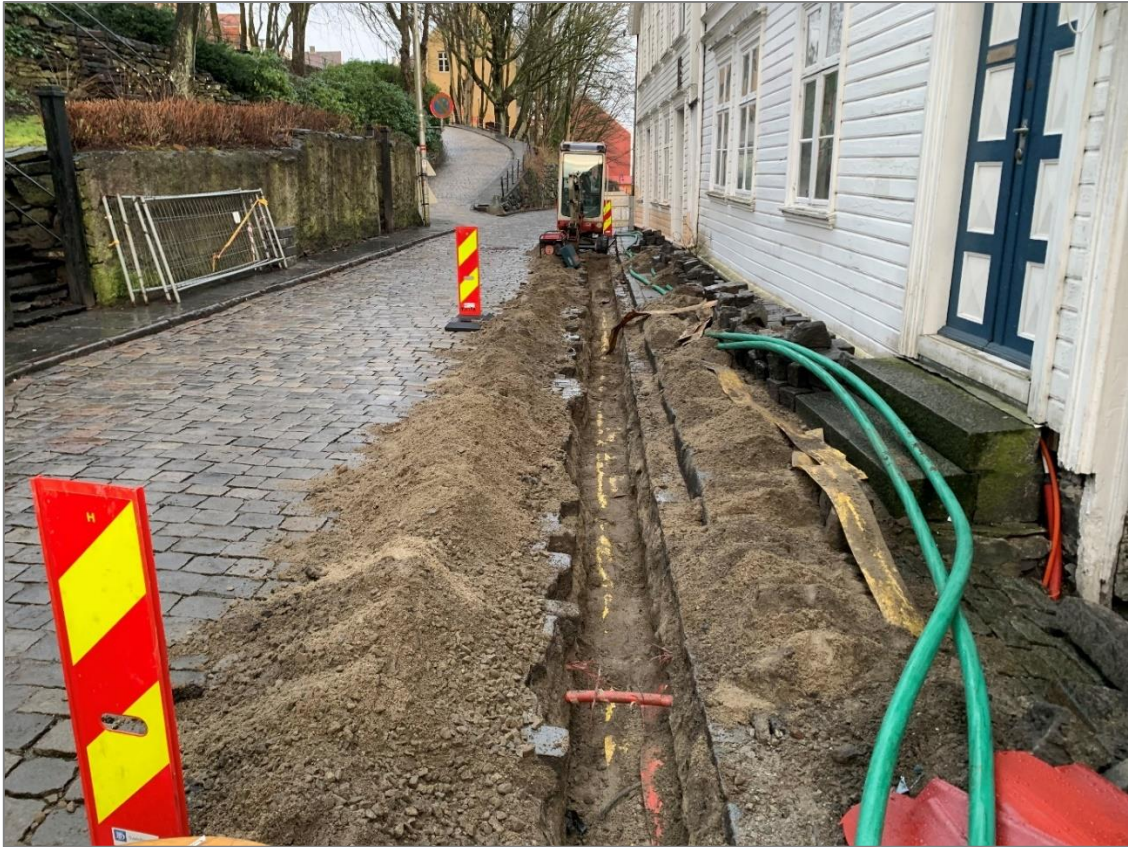
I dagene før hadde entreprenøren gravd grøften og installert ledningsrør lengre nede i passasjen ved en maks dybde på 0,5 m. Her ble det kun dokumentert etter-reformatoriske og moderne fyllmasser. Ved graving til trekkekum ble det under gatedekke påtruffet kommunale varmekabler ved en dybde på 0,1 m dybde, og ved 0,5-0,7 m dybde ble lavspentledninger og fiberledninger påtruffet (Figur 2).

Figur 2. Bilde av gravesituasjonen, Nedre Strandgate.

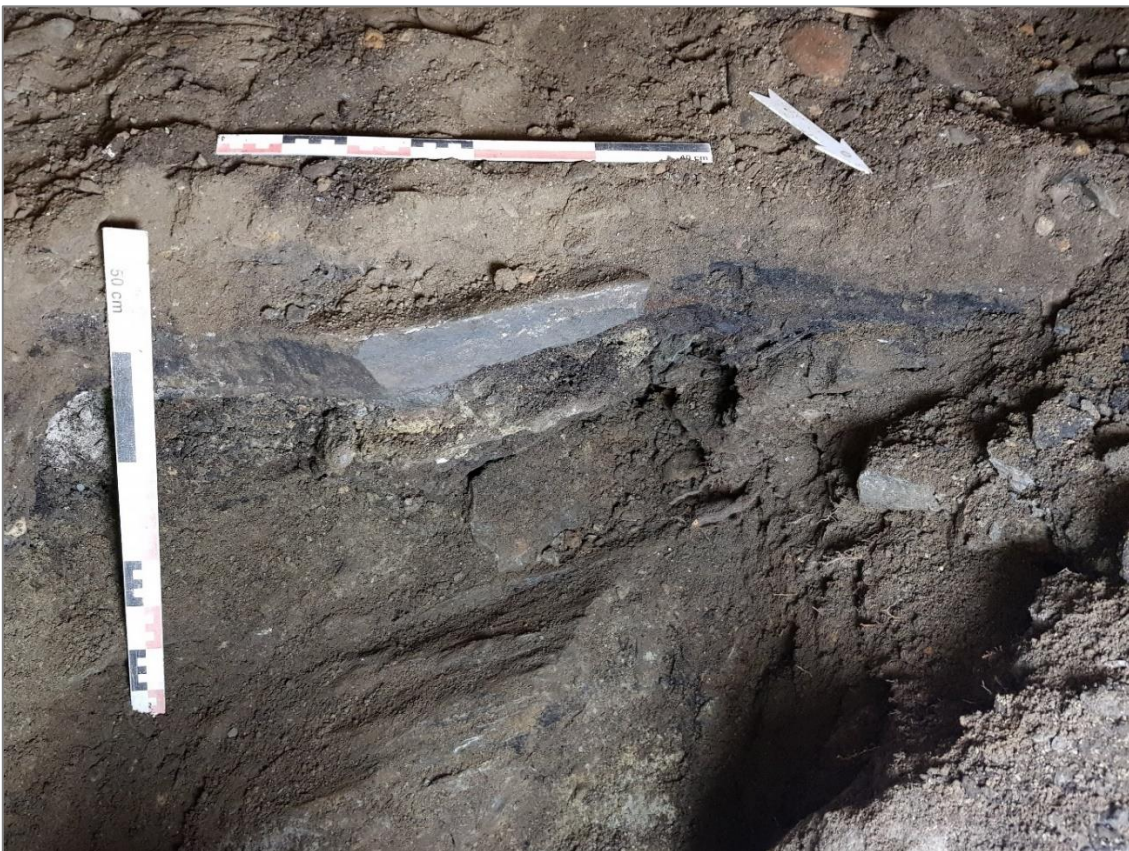
Under fortauet utenfor Nedre Strandgate 21 ble det gravd 0,7 ned for å tilkoble ledningsrør. Her ble det gravd gjennom etter-reformatoriske masser med større steiner og et brannlag (Figur 3), dette ble datert i felt ut ifra daterbare funn som kritt-piper. Under dette lå det et lag som ble tolket som opprinnelig strandsoner. Dette laget var lysgult med finkorna sand, noe skjell, kull, små og store steiner og noen organiske komponenter som trebiter (Figur 4). Laget var noe kompakt, men var enkelt å rense frem i profil. Laget fremstod i en god tilstandsgrad, det samme gjelder det tynne etter-reformatoriske laget over sandlaget.

Figur 3. Etter-reformatorisk lag, Nedre Strandgate.

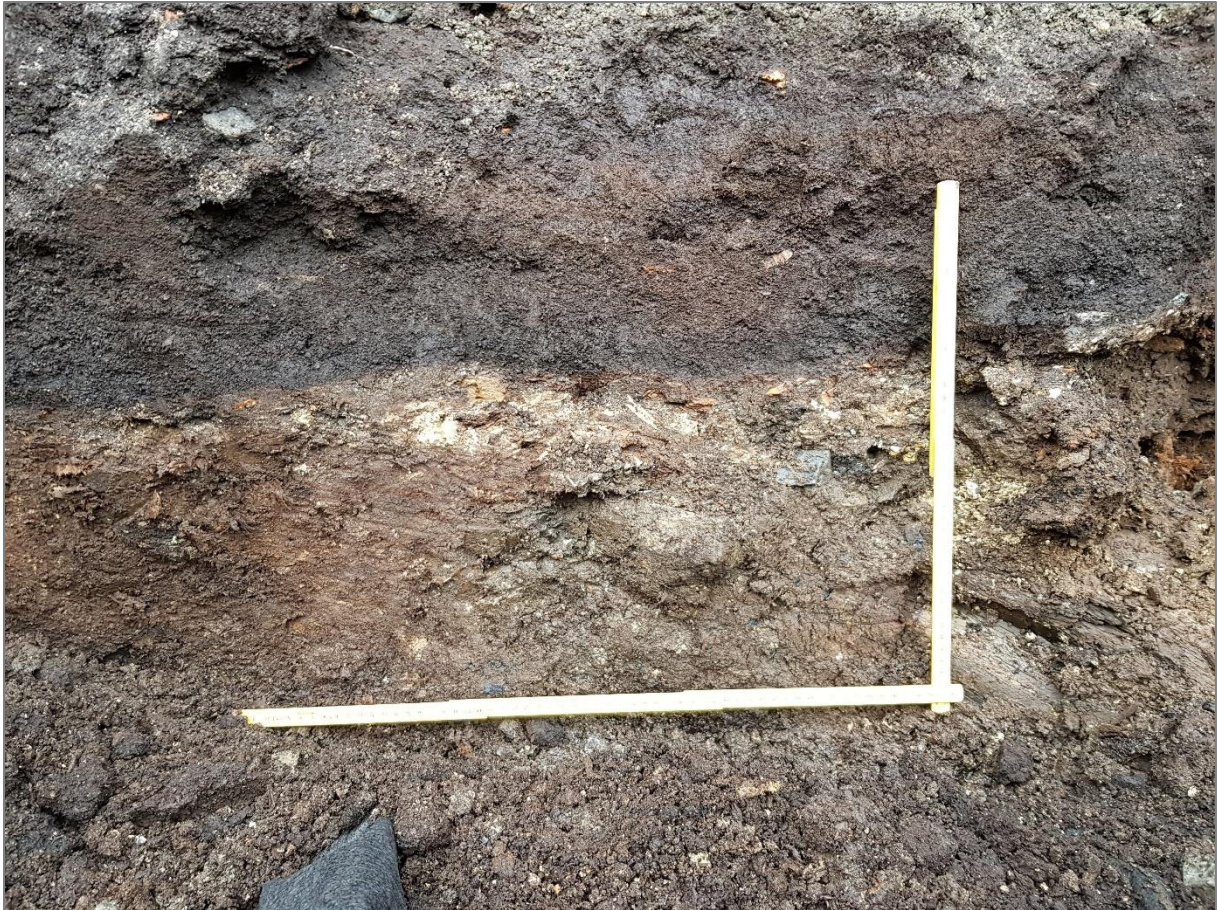
Det ble tatt ut en dateringsprøve fra nevnte sandlaget da det inneholdt kull. Det var ingen andre tegn på arkeologi i dette laget, og med stor sannsynlighet er det strandmasser fra før bebyggelsen ekspanderte til denne delen av middelalderbyen. Kullet fra sandlaget ble datert til 10-/1100-tallet (prøvenr. UBA-47316; BP 943±23, 2 sigma, kalibrert til AD 1035-1158).

Figur 4. Strandavsetninger, 0,7 m ned fra terreng i Nedre Strandgate.

Høyde over havet for tiltaksområdet varierte mellom 1,7 moh og 2,1 moh. På 0,7 meter under fortau ble det påtruffet sandmasser med innhold av trebiter, småsteiner, skjell og spredte kullbiter. Dette er trolig opprinnelige strandmasser. Det ble sendt inn dateringsprøve av kull fra dette laget. Kullet ble datert til 10-/1100-tallet. Denne tidlige dateringen og det faktum at kullet ble tatt ut fra det som er tolket som opprinnelig strandsonen gjør at man ikke kan utelukke at kullet stammer fra en naturlig brann og sånn sett ikke kan sees på som arkeologi. Det er likevel et viktig resultat som har gitt ny informasjon om hvordan denne delen av Stavanger trolig så ut tidlig på middelalderen.
