NIKU Rapport 26

## Før og etter

Overvåking av tilrettelagte kulturminner

Oslo, januar 2009

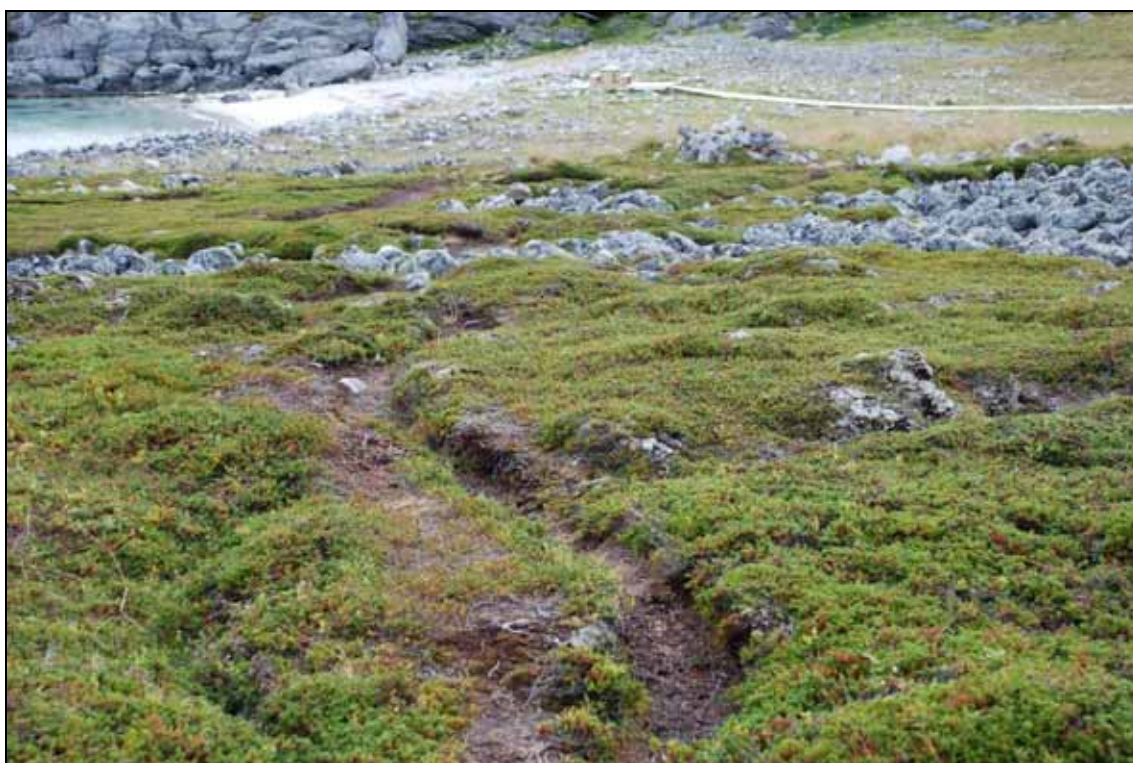
**Figur 13:** Kirkegårdsbukt; område nord for plankestien. Her finnes flere eksempler på dype stier i lyngmark fra sjøen og opp mot fjellet (foto: Elin Rose Myrvoll 2007).

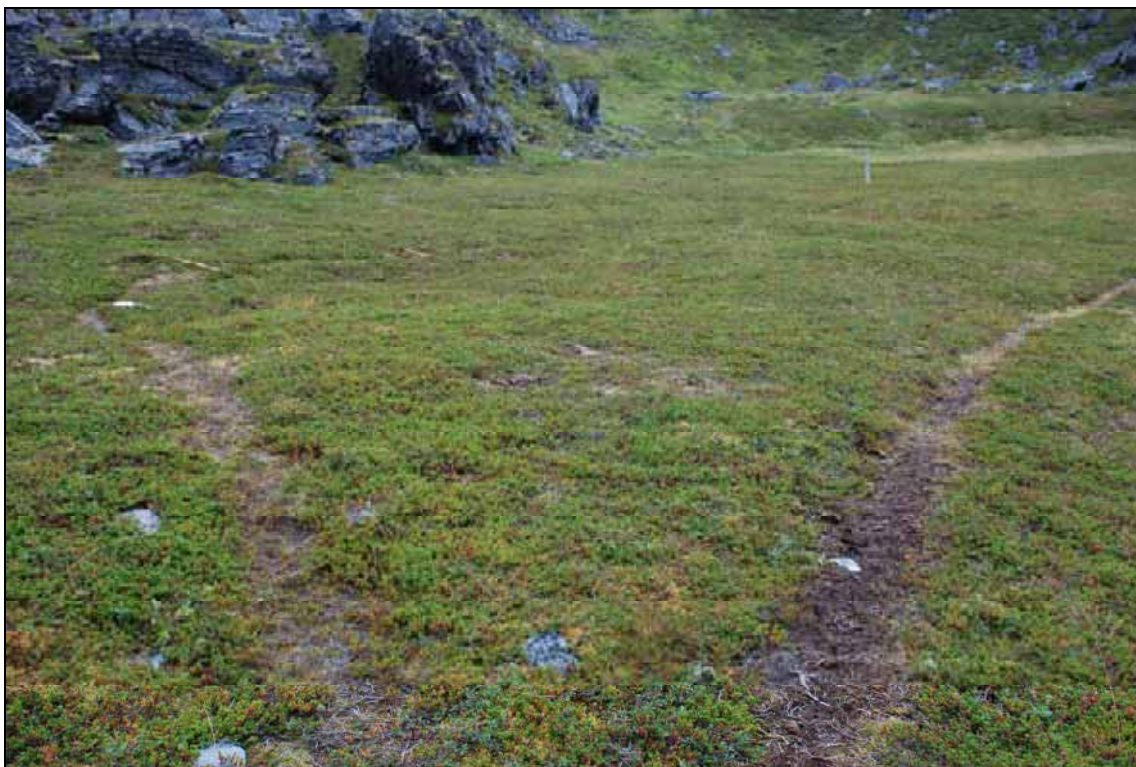
**Figur 18: Fotefarsti merket med stein sees til venstre i bildet, umerket sti til høyre i bildet (foto: Elin Rose Myrvoll 2007).**

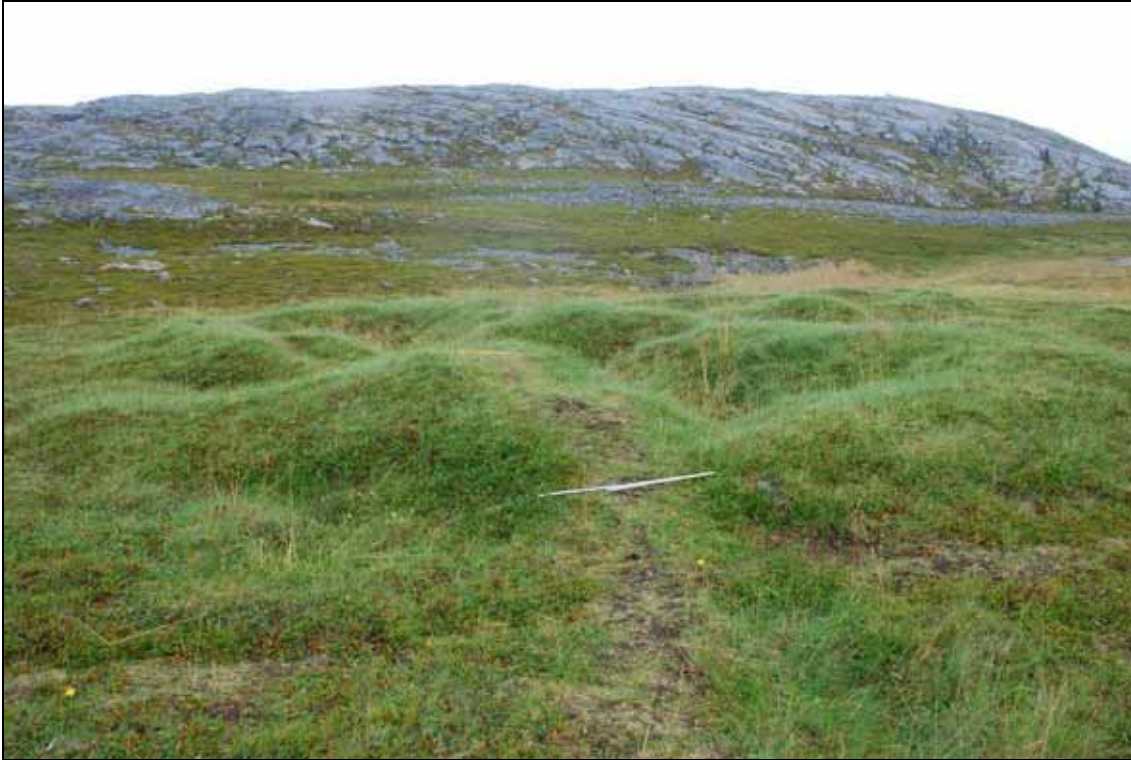
**Figur 19: Utenfor plankestien – slitasjeflater på mangeromstufta (kulturminne 2) i Kirkegårdsbukta (foto: Elin Rose Myrvoll 2007).**

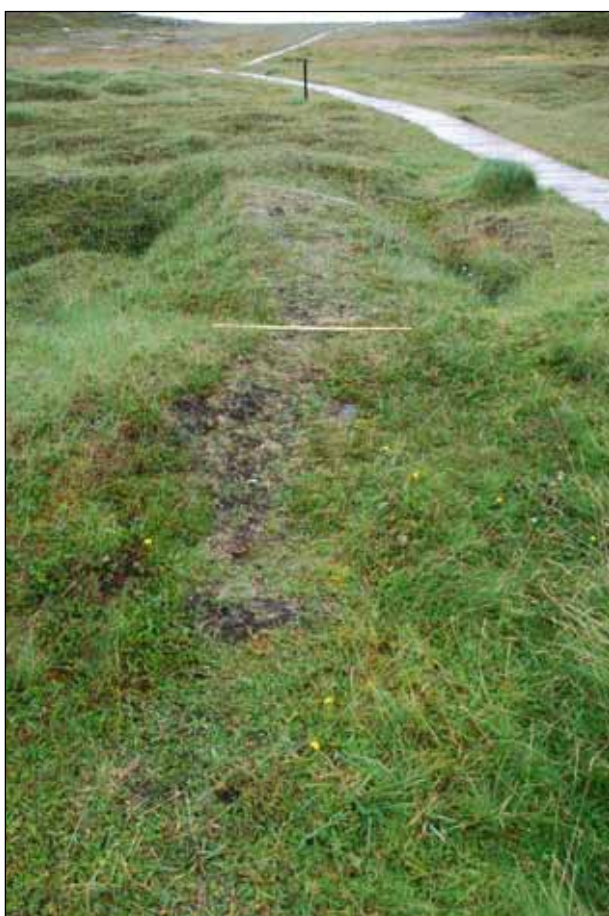
**Figur 3: Kulturminne 1. Slitasje (sti) på tuft.**

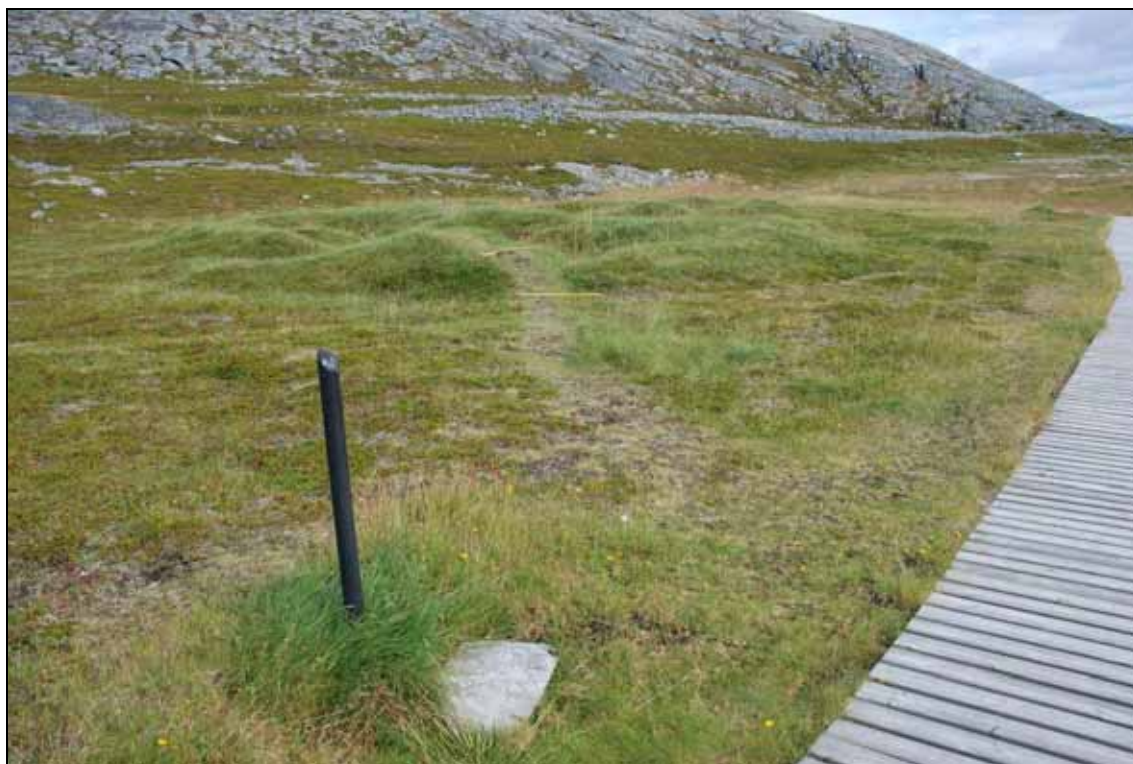
**Figur 6: Kulturminne 2, utsnitt A. Slitasje (sti). Skiltet mangler.**

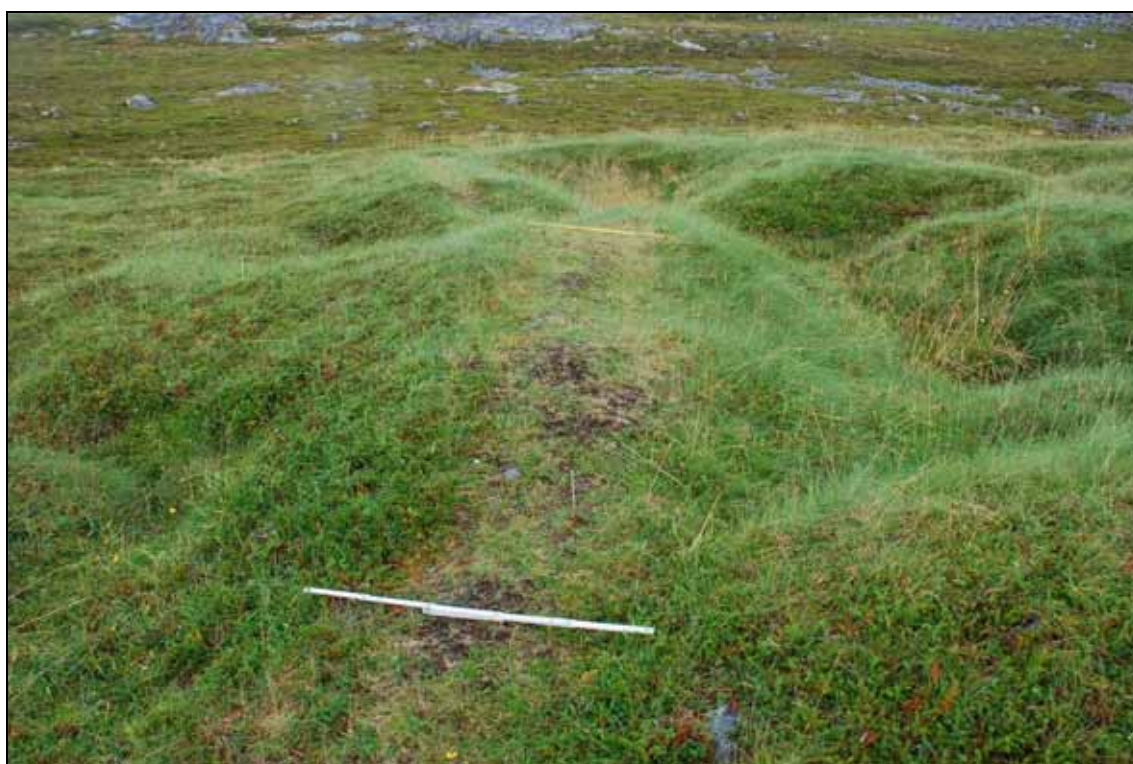
**Figur 7: Kulturminne 2, utsnitt B. Slitasje (sti) på veggvoll.**

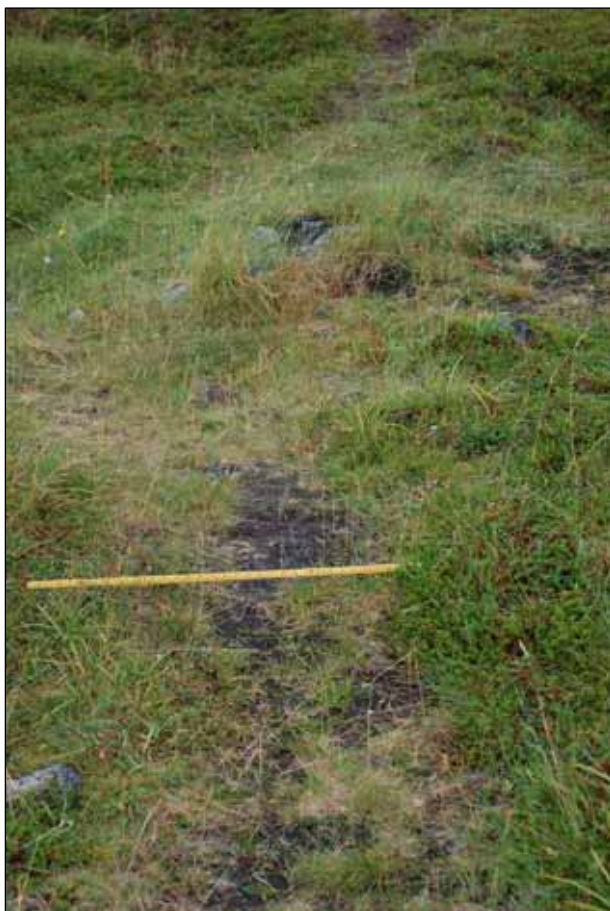
**Figur 11: Kulturminne 3. Skade; tidligere var fotefarskilt plassert i tufta. Slitasje pga sti.**

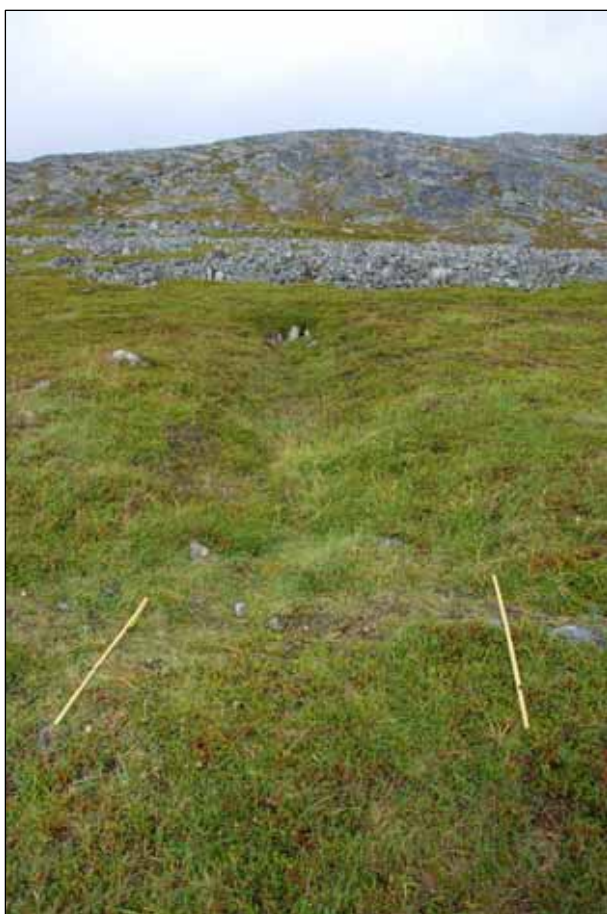
**Figur 13: Kulturminne 4. Slitasje (sti) i forkant av nausttufta.**

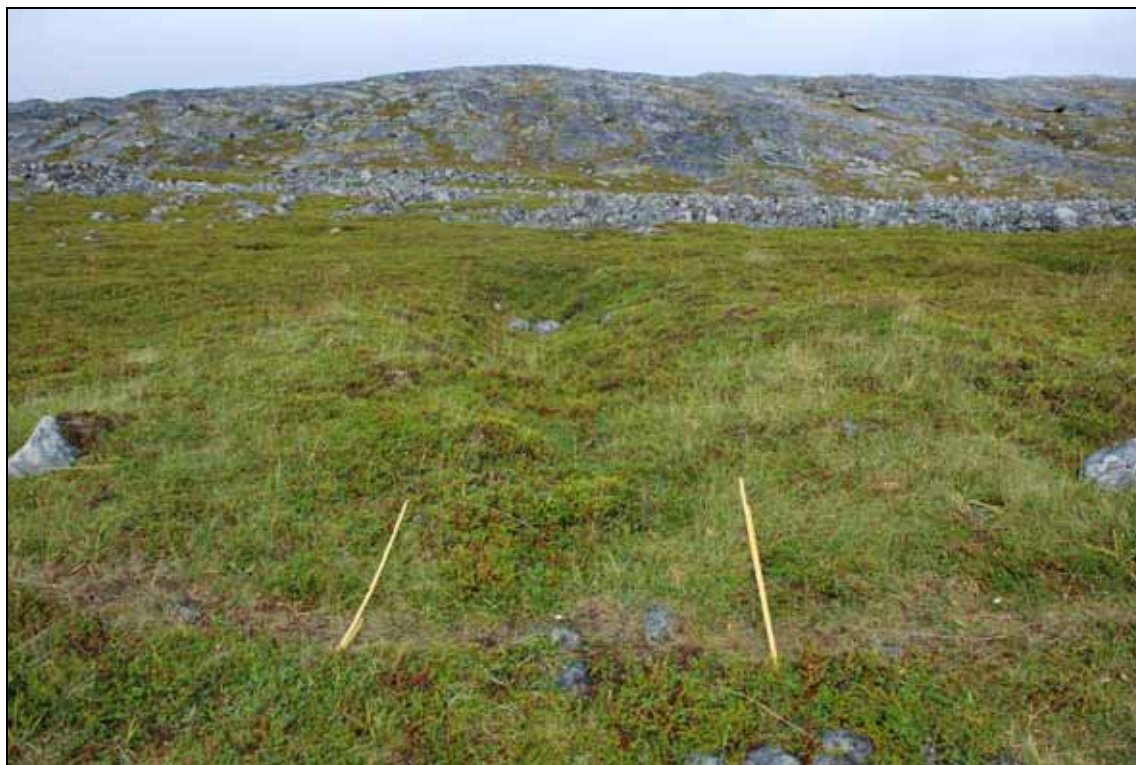
**Figur 15: Kulturminne 5. Slitasje (sti) i forkant av nausttuft.**

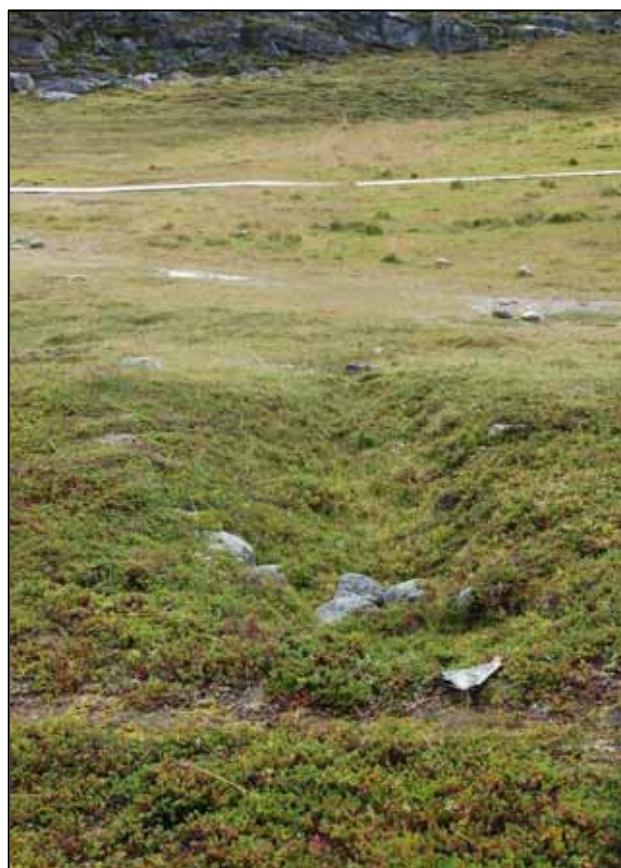
**Figur 16: Kulturminne 5. Slitasje (sti) i bakkant av nausttuft.**

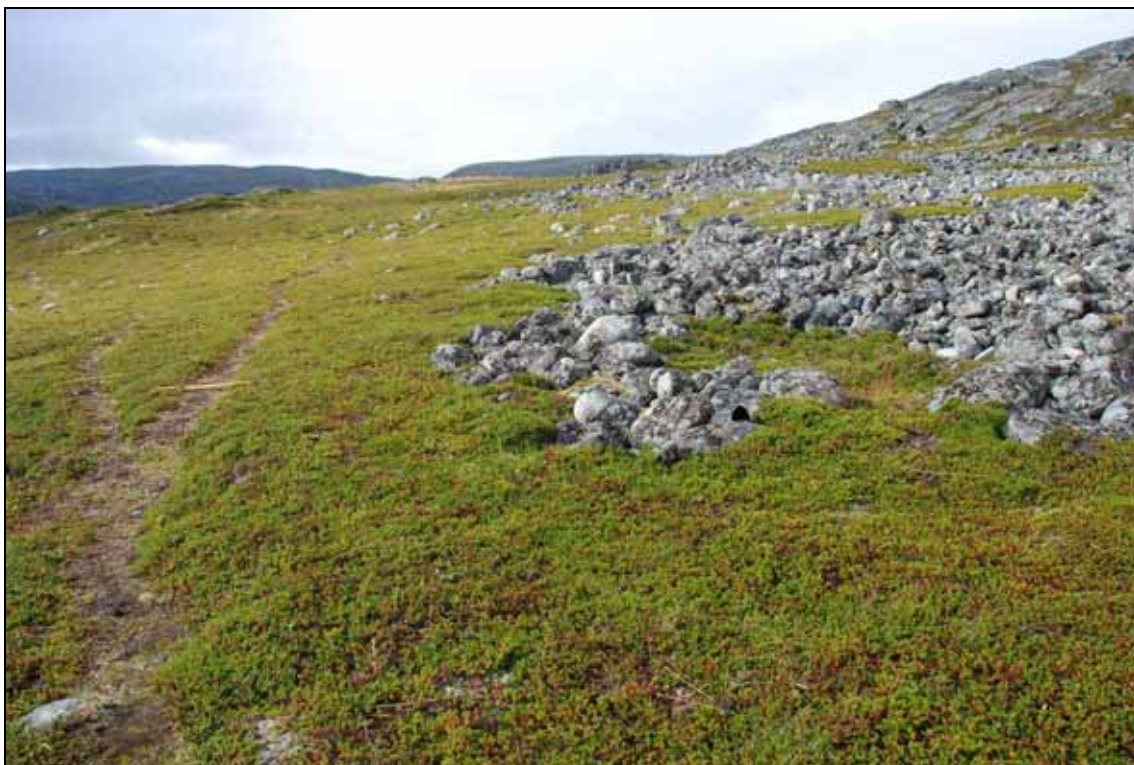
**Figur 17: Kulturminne 6. Slitasje (sti) i sikringssone.**

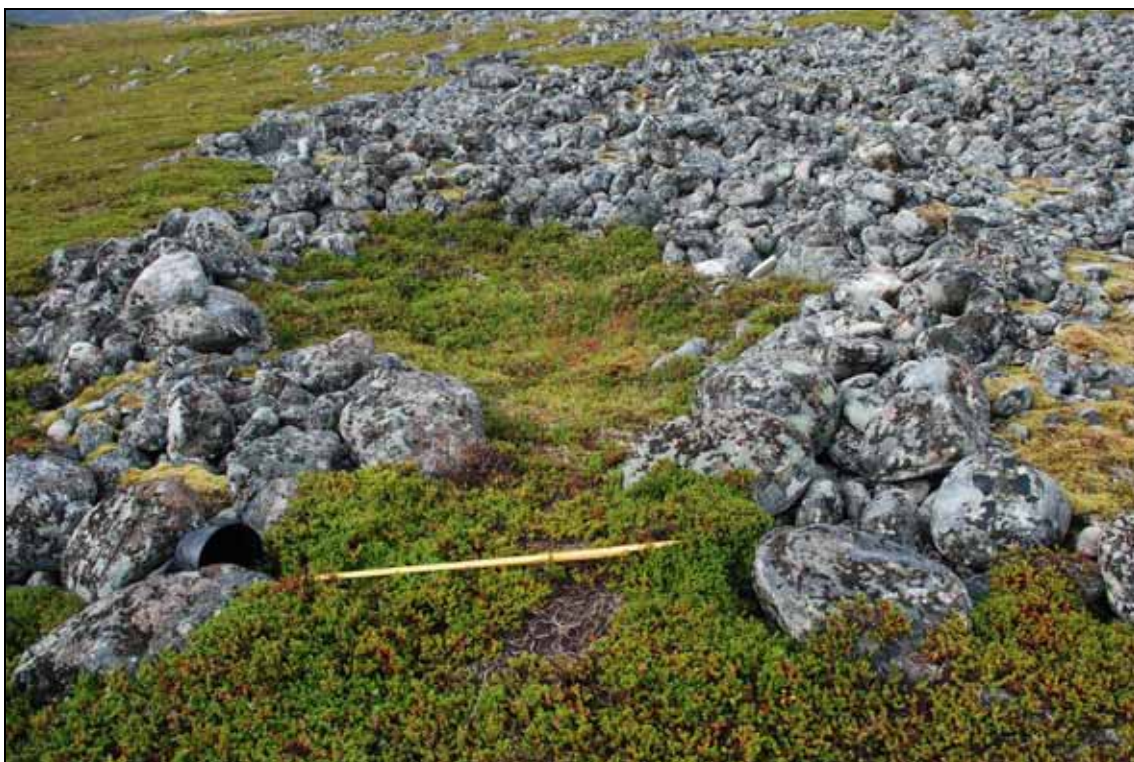
Med unntak av noe søppel i steinringen (kulturminne 6) i Kirkegårdsbukta, ble det ikke observert søppel i noen av de tilrettelagte områdene.

**Figur 18: Kulturminne 6. Slitasje.**

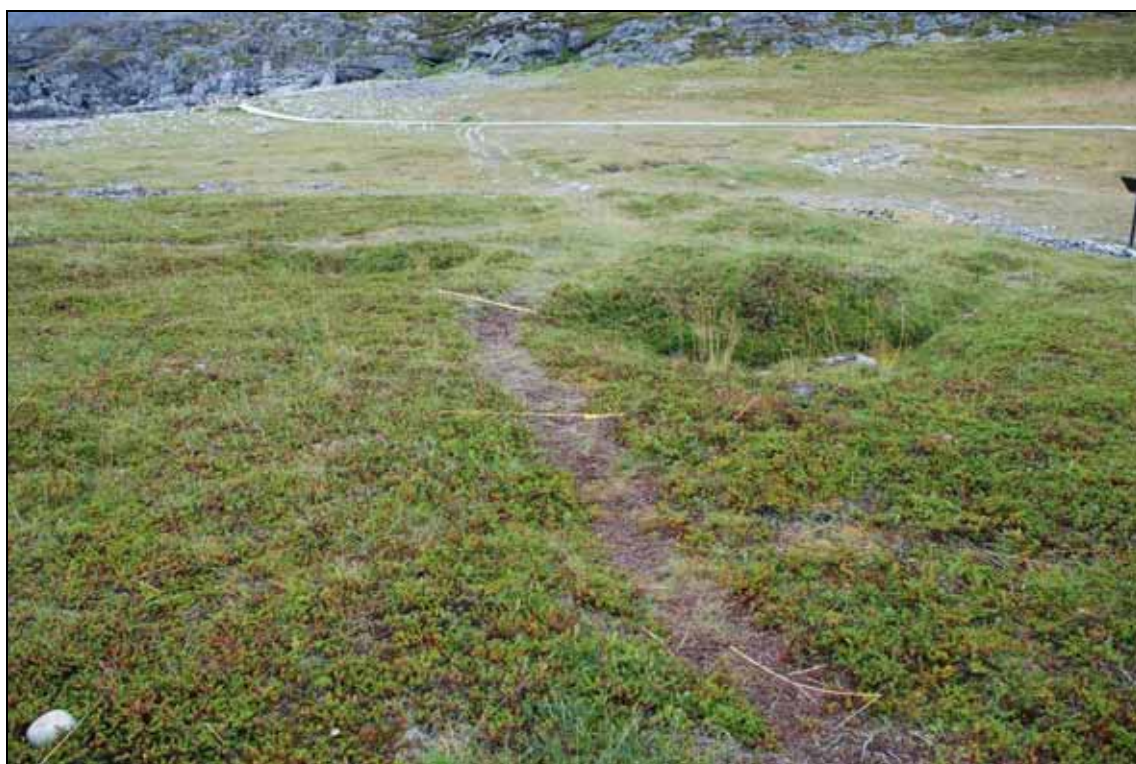
**Figur 20: Kulturminne 7 (til høyre) og 8 (til venstre). Slitasje (sti) på hellegroper.**

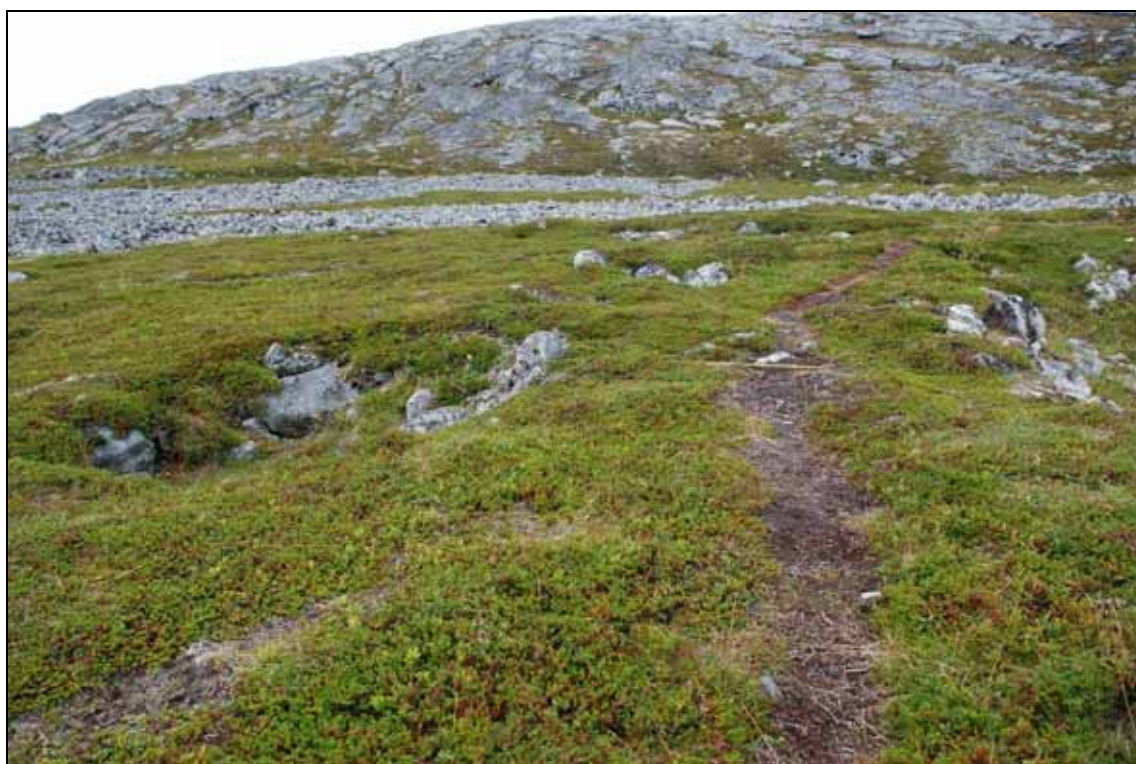
**Figur 26: Kulturminne 11. Slitasje (sti) på hellegrop.**

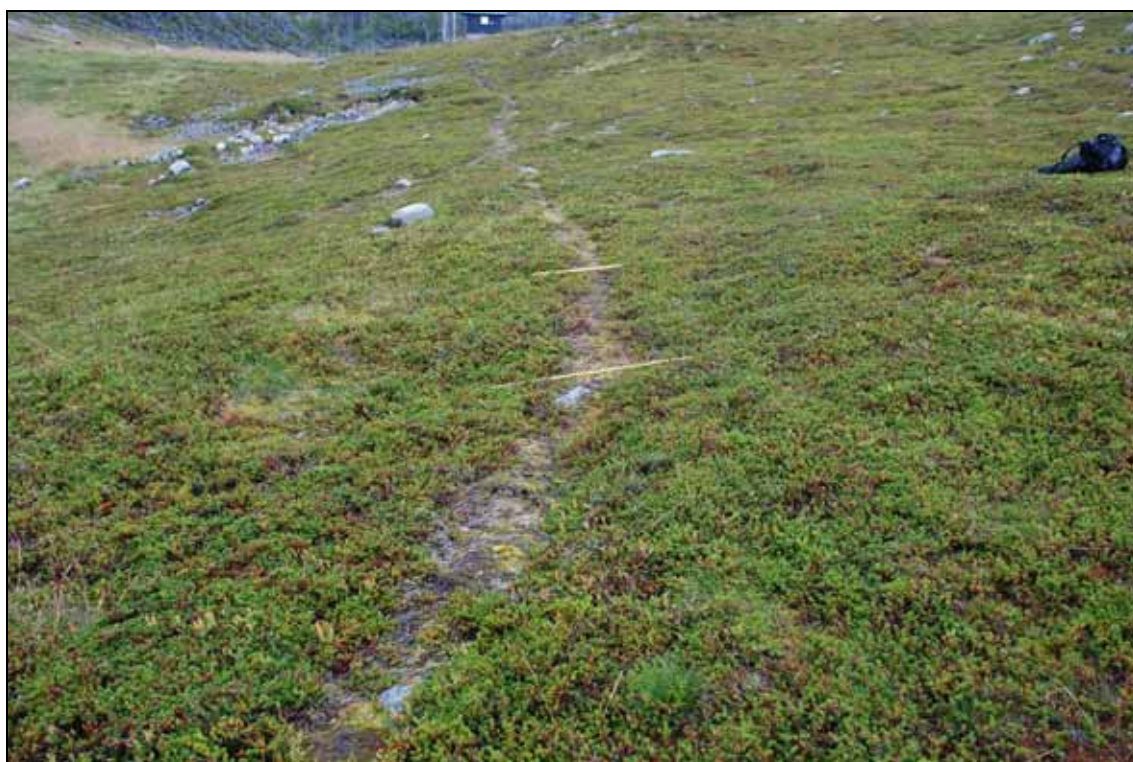
**Figur 28: Kulturminne 12. Slitasje (sti) på tuft.**

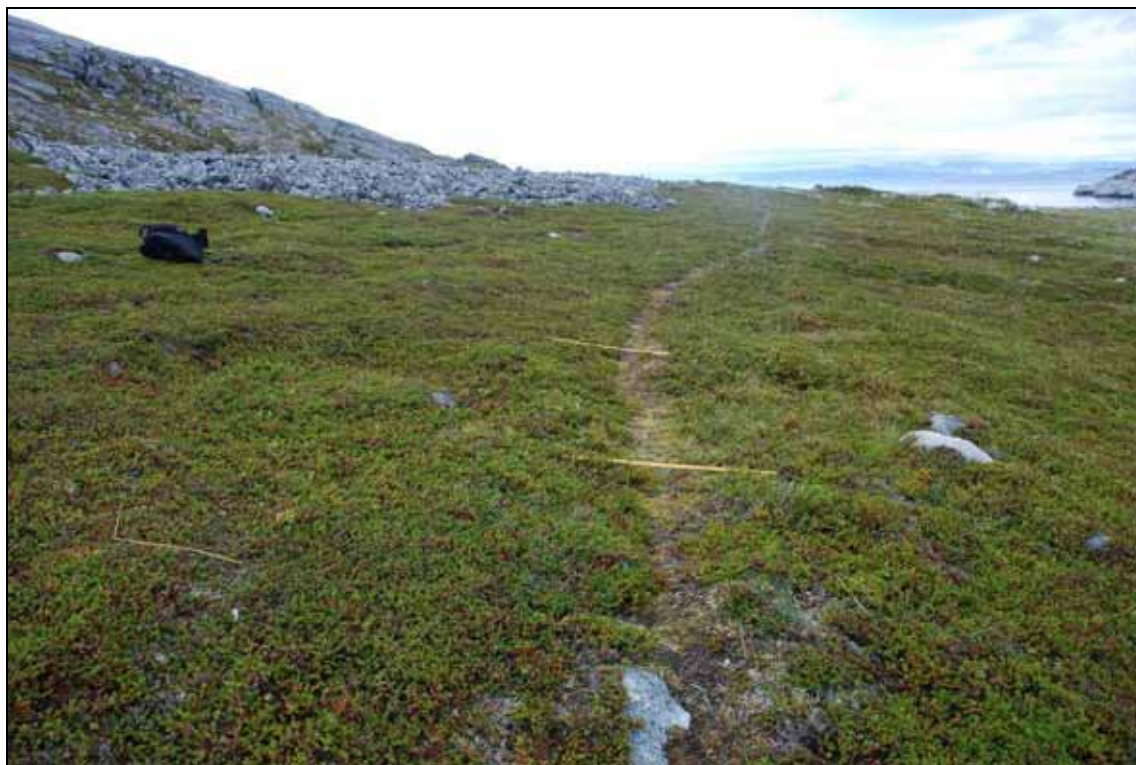
**Figur 29: Kulturminne 13. Slitasje på tuft.**

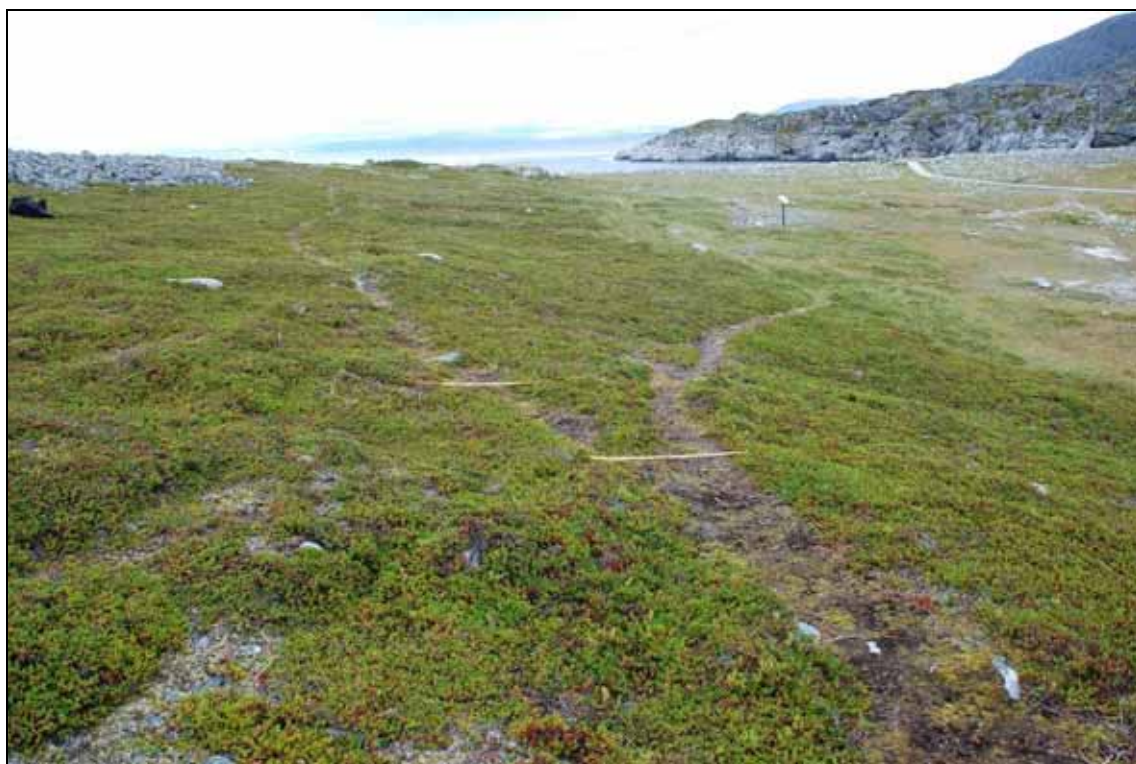
**Figur 30: Kulturminne 14. Slitasje (sti) på tuft.**

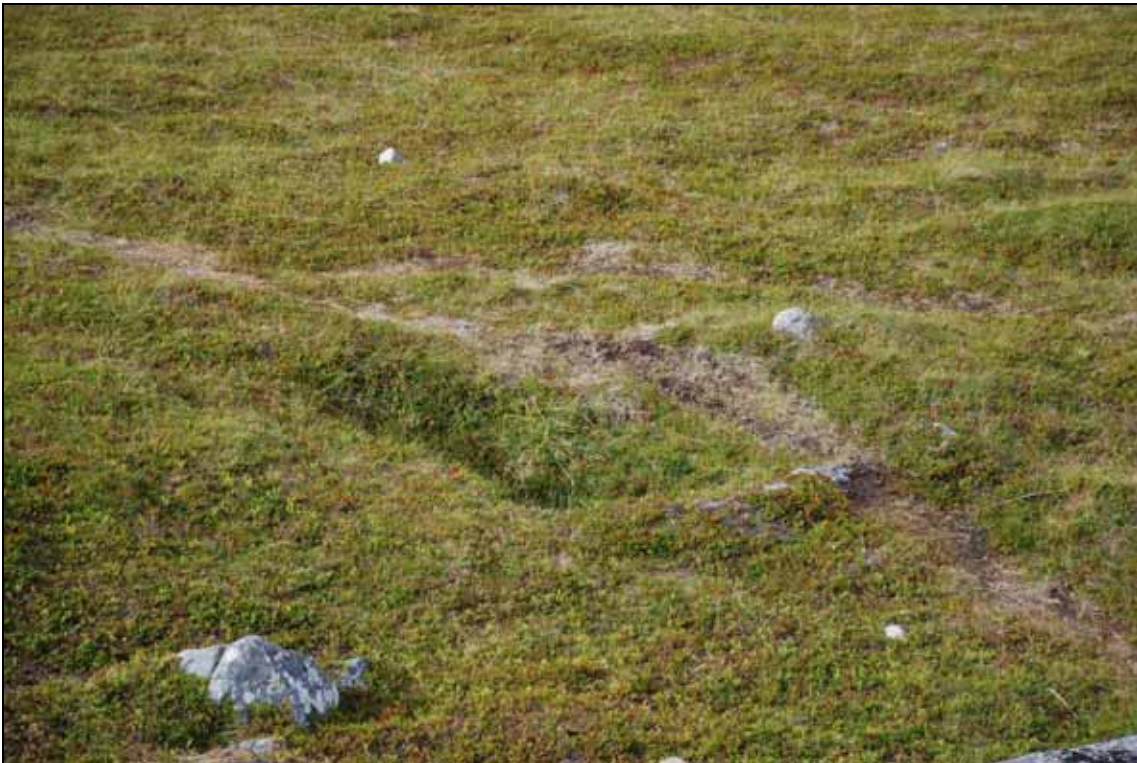
**Figur 35: Kulturminne 17. Slitasje (sti) på hellegrop.**

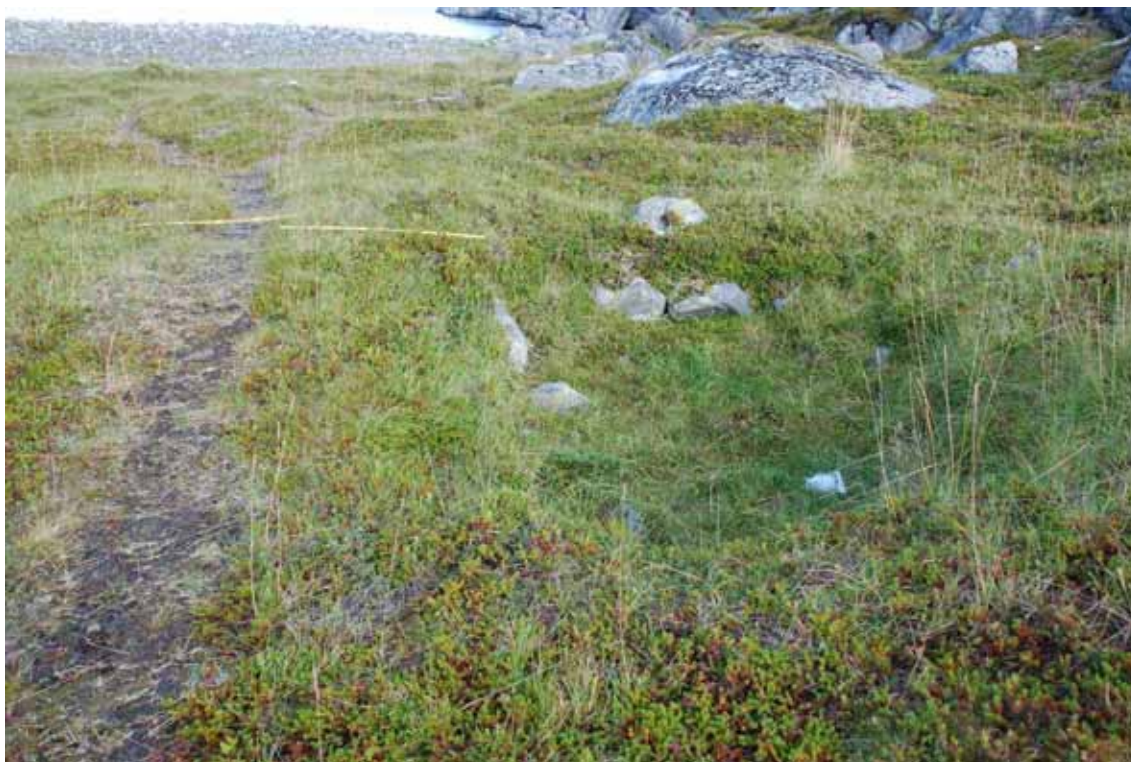
**Figur 37: Kulturminne 18. Skade (sti) på hellegrøp.**

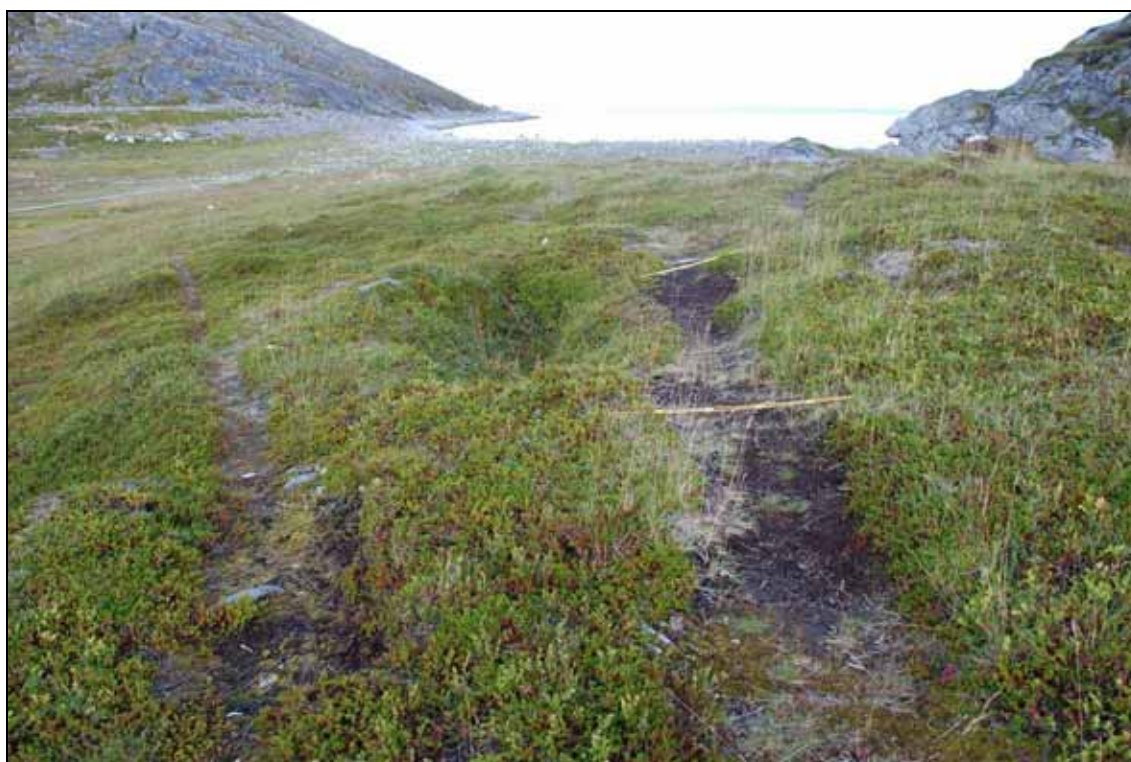
**Figur 38: Kulturminne 19. Skade (sti) på hellegrøp.**

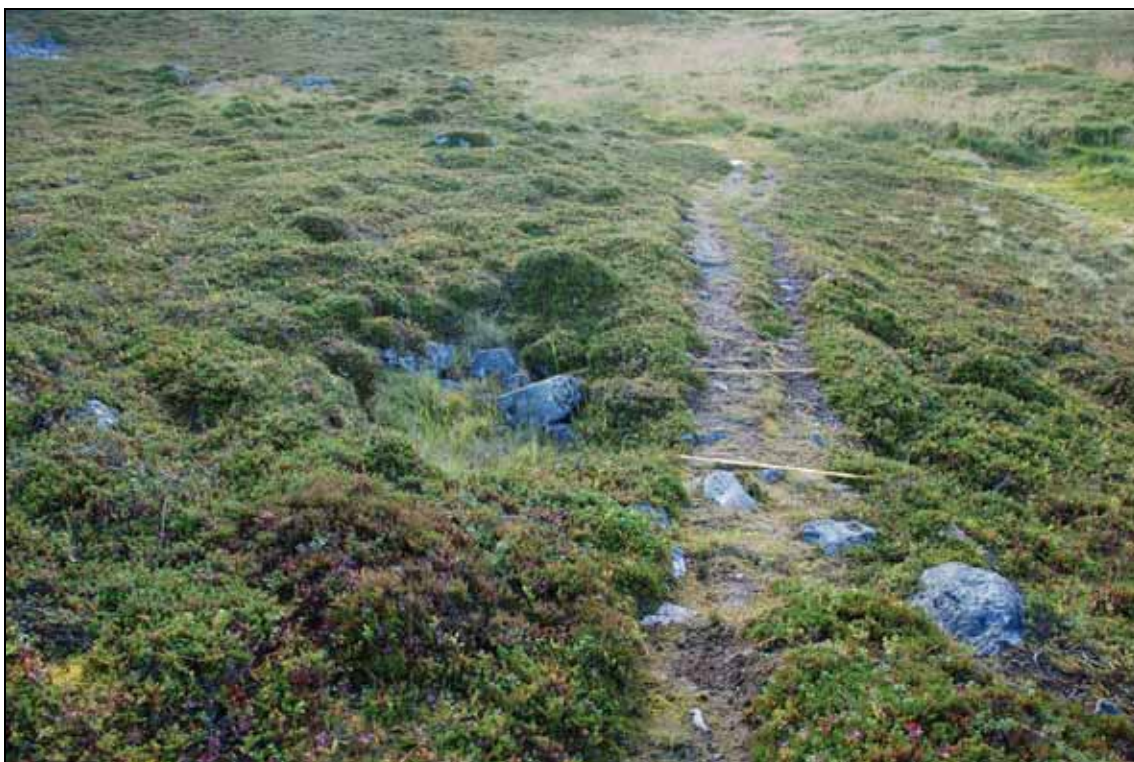
**Figur 42: Kulturminne 20. Skade (sti) på hellegrop.**

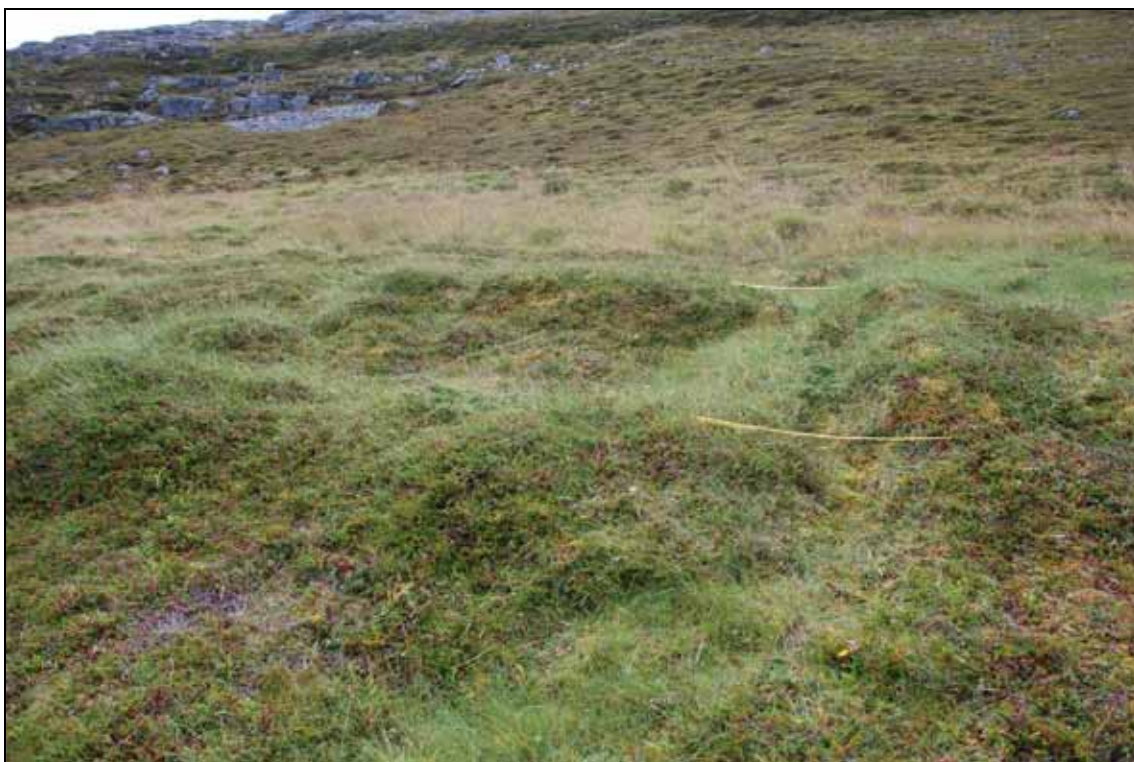
**Figur 48: Kulturminne 24. Slitasje (sti) på tuft.**

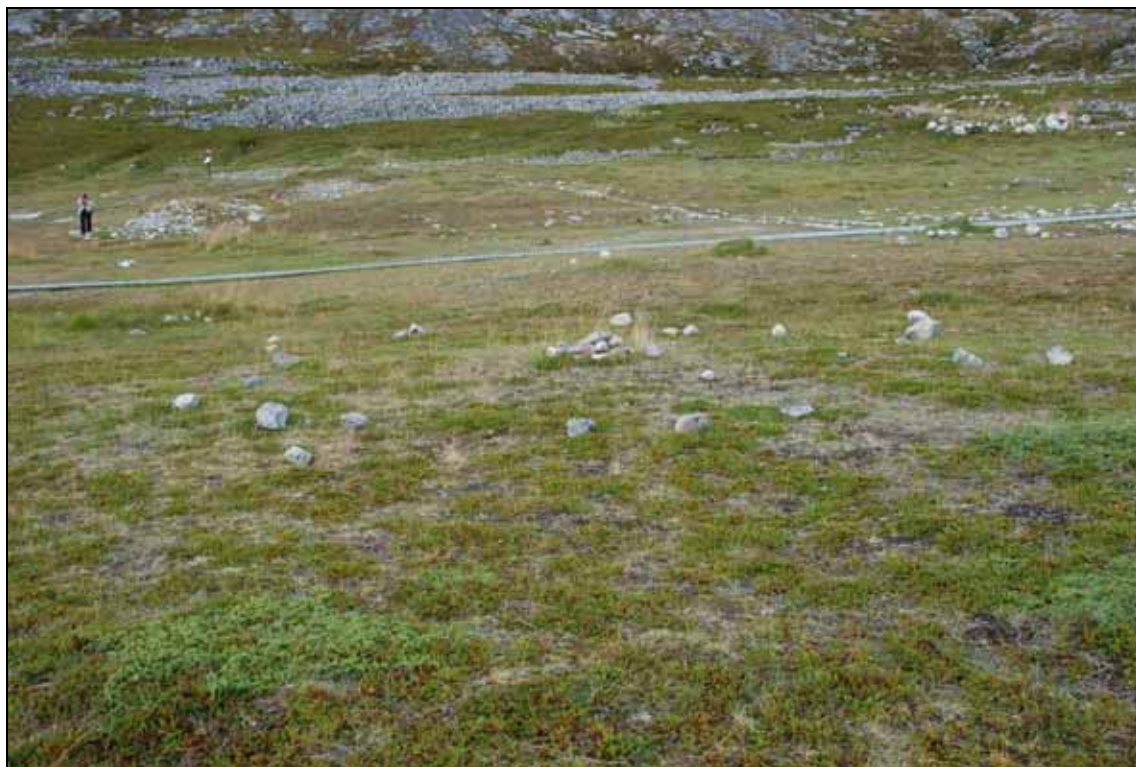
**Figur 52: Ny teltring.**

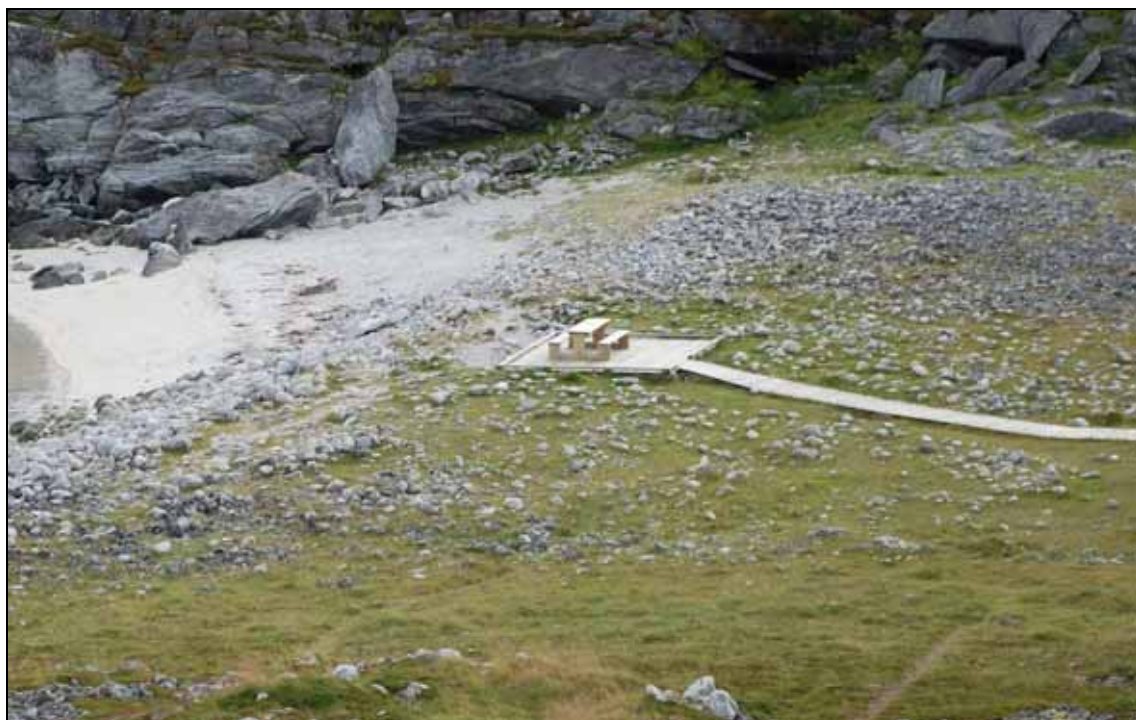
**Figur 53: Område med nye ildsteder ved enden av plankestien.**

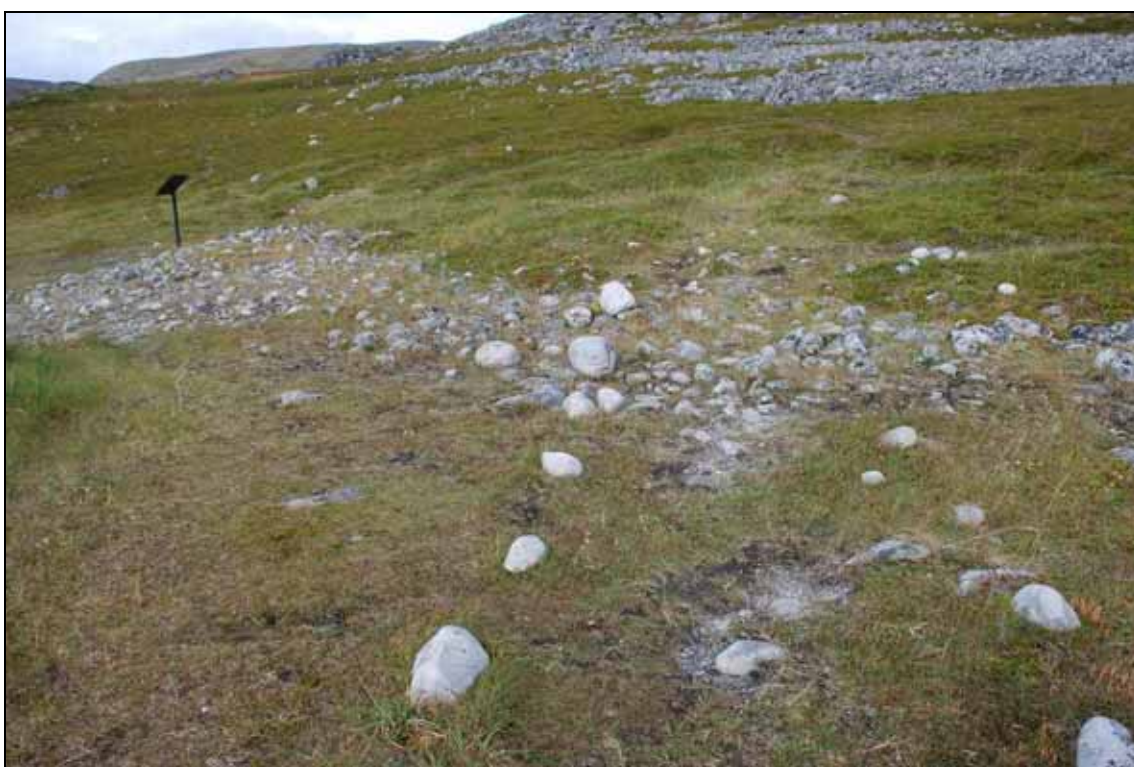
**Figur 57: Flyttet skilt og merket sti til tidligere skiltlokalitet.**

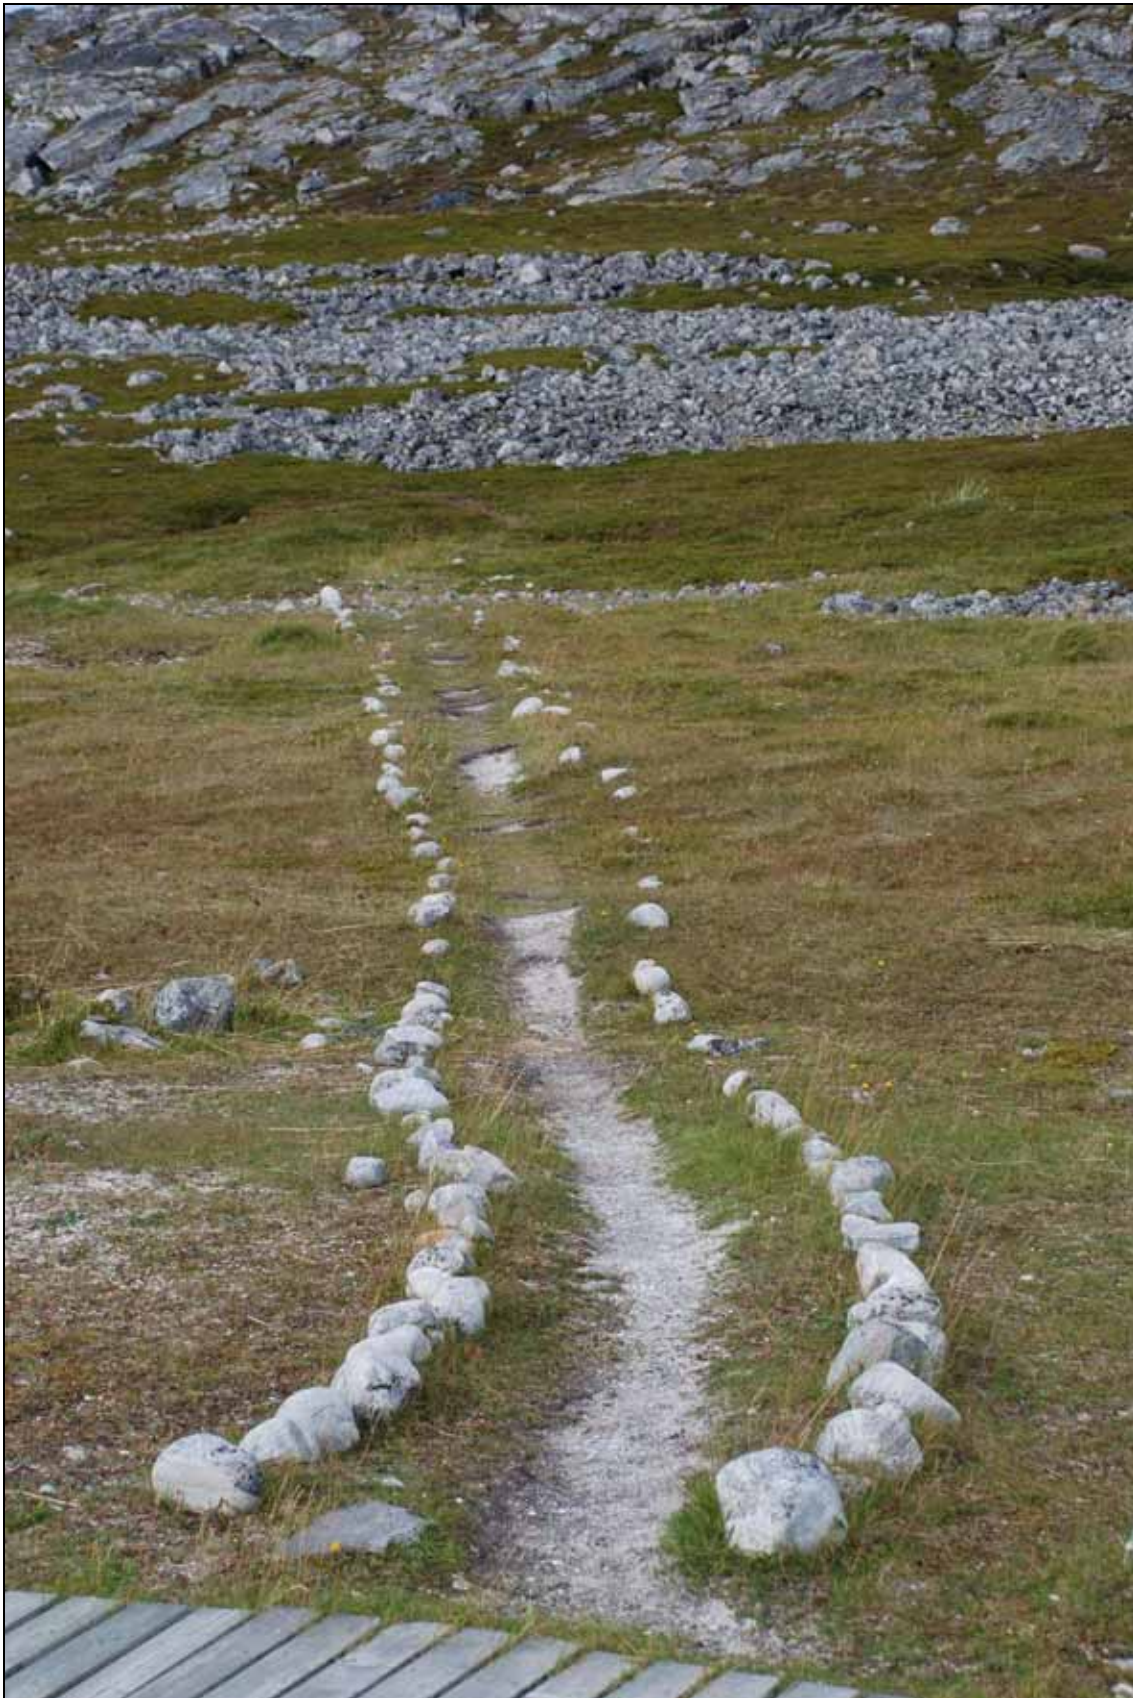
**Figur 58: Sti til nordre del av kulturminneområdet. Slitasje på vegetasjon.**
