NIKU Rapport 26

## Før og etter

Overvåking av tilrettelagte kulturminner

Oslo, januar 2009

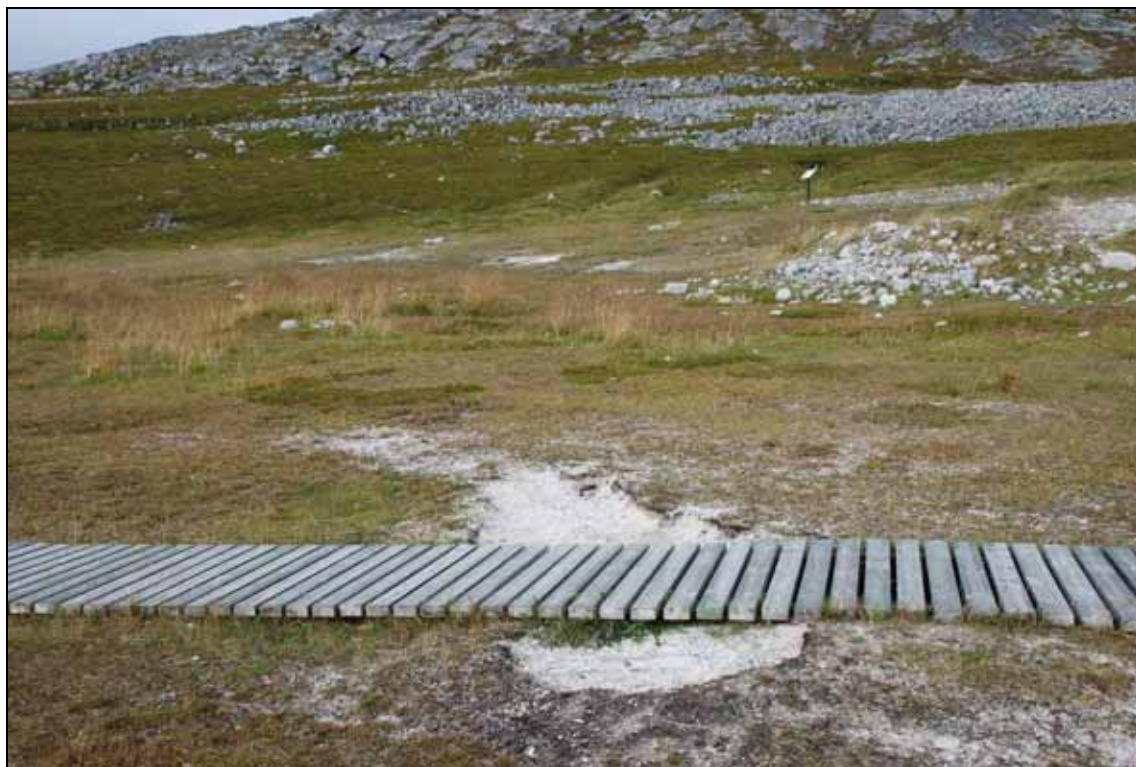
Figur 59: Slitasje ved plankesti.

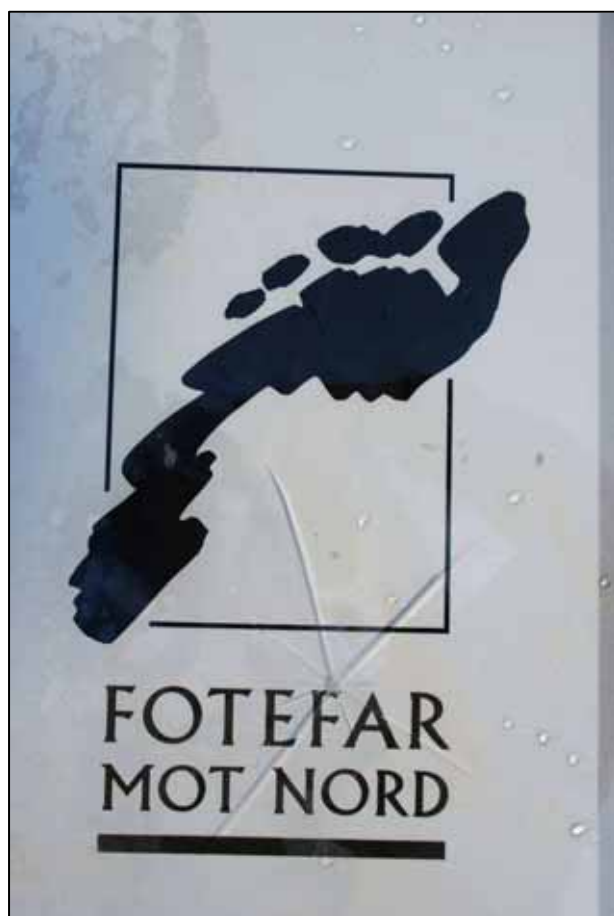
Figur 60: Skade på fotefarskilt (hovedskiltet) ved starten av plankestien.

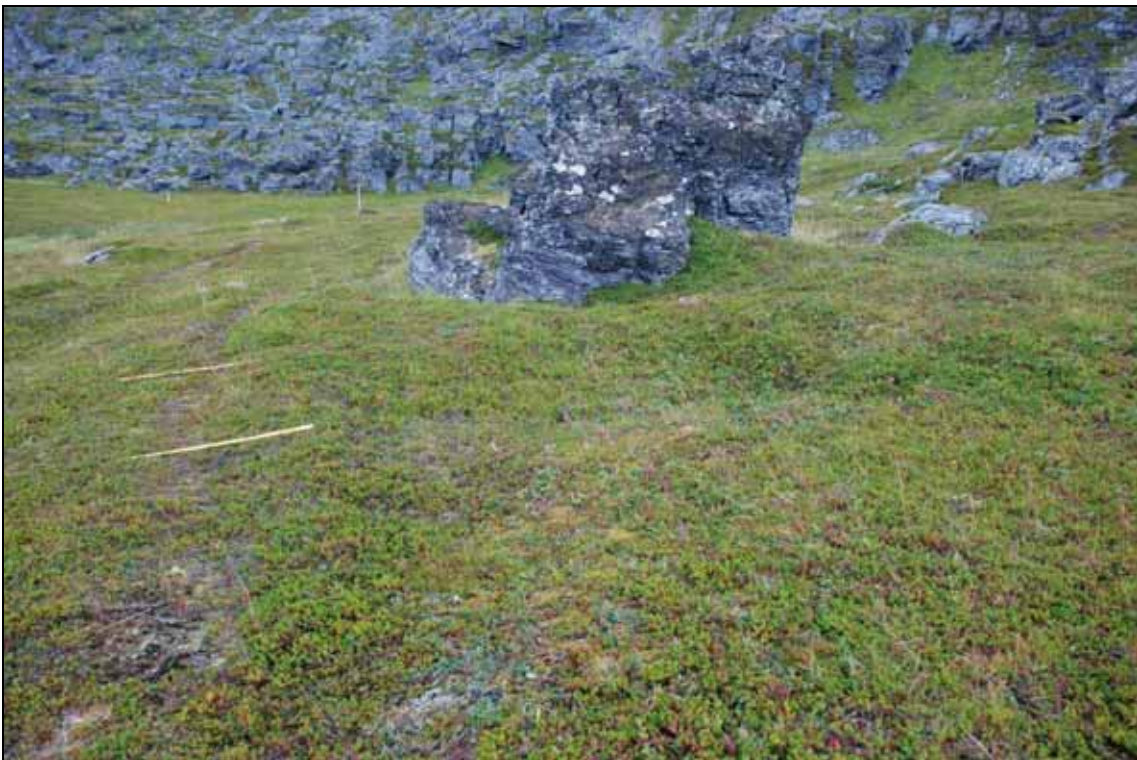
**Figur 67: Kulturminne 6. Slitasje (fotefarsti) på tuft.**

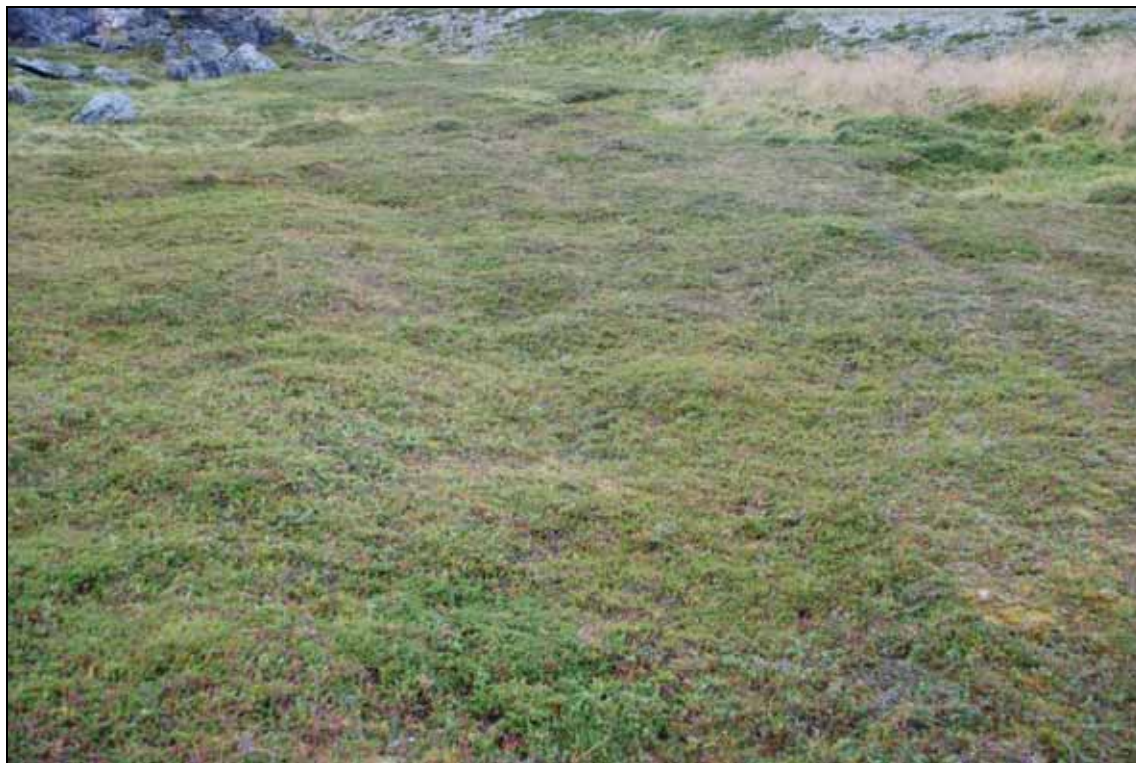
**Figur 68: Kulturminne 7. Slitasje (sti) på tuft.**

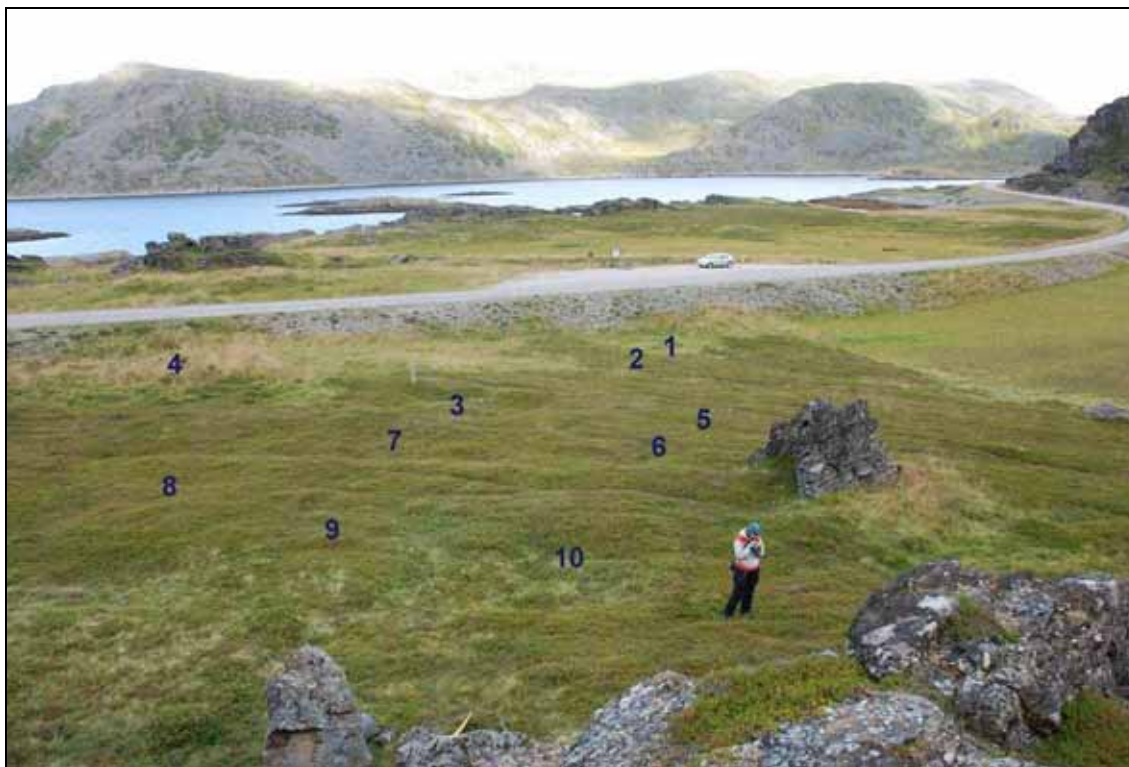
Figur 72: Oversikt, kulturminnene 1-10.

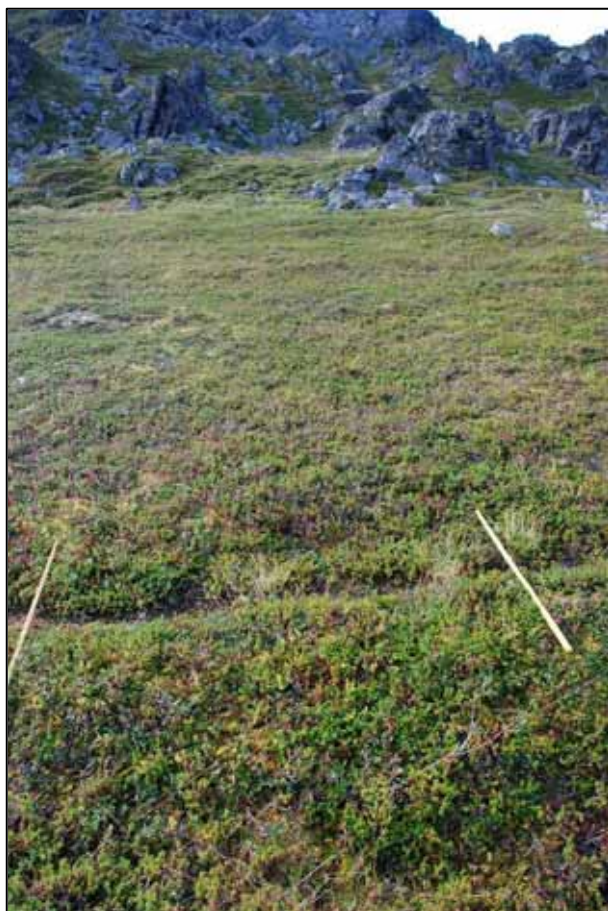
Figur 73: Kulturminne 11. Slitasje (sti) krysser nausttufta.

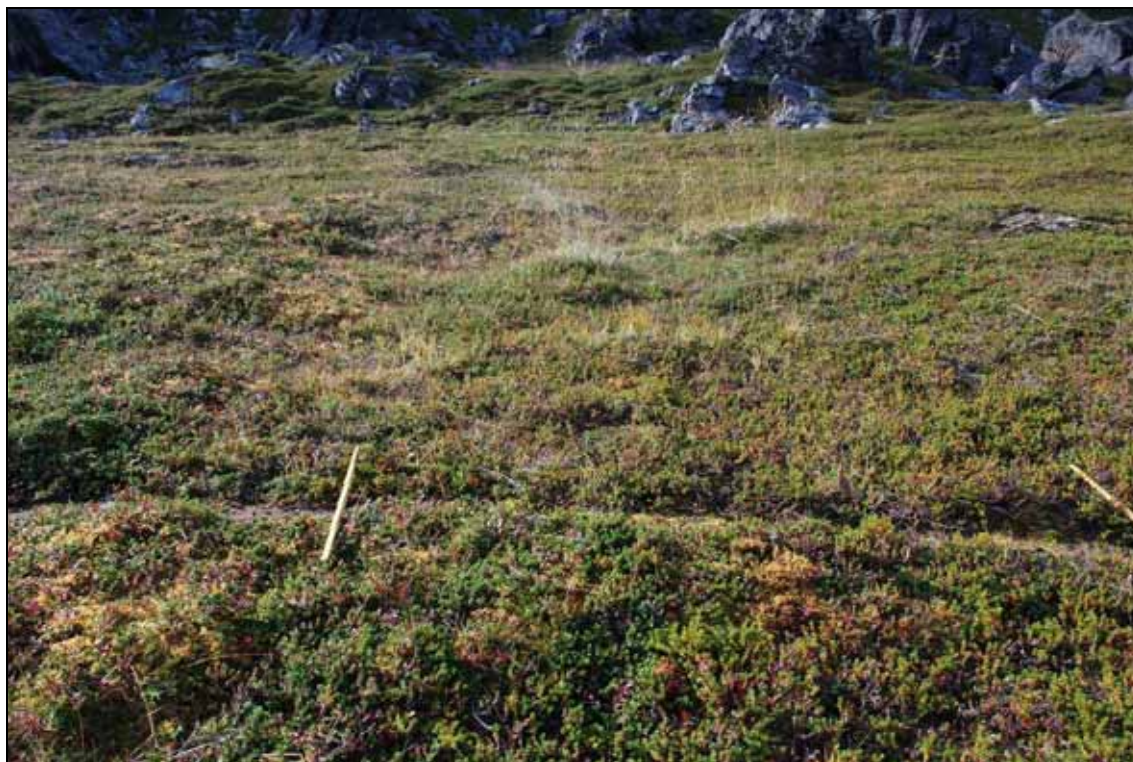
**Figur 74: Kulturminne 12. Slitasje (sti) i nedre del av nausttufta.**

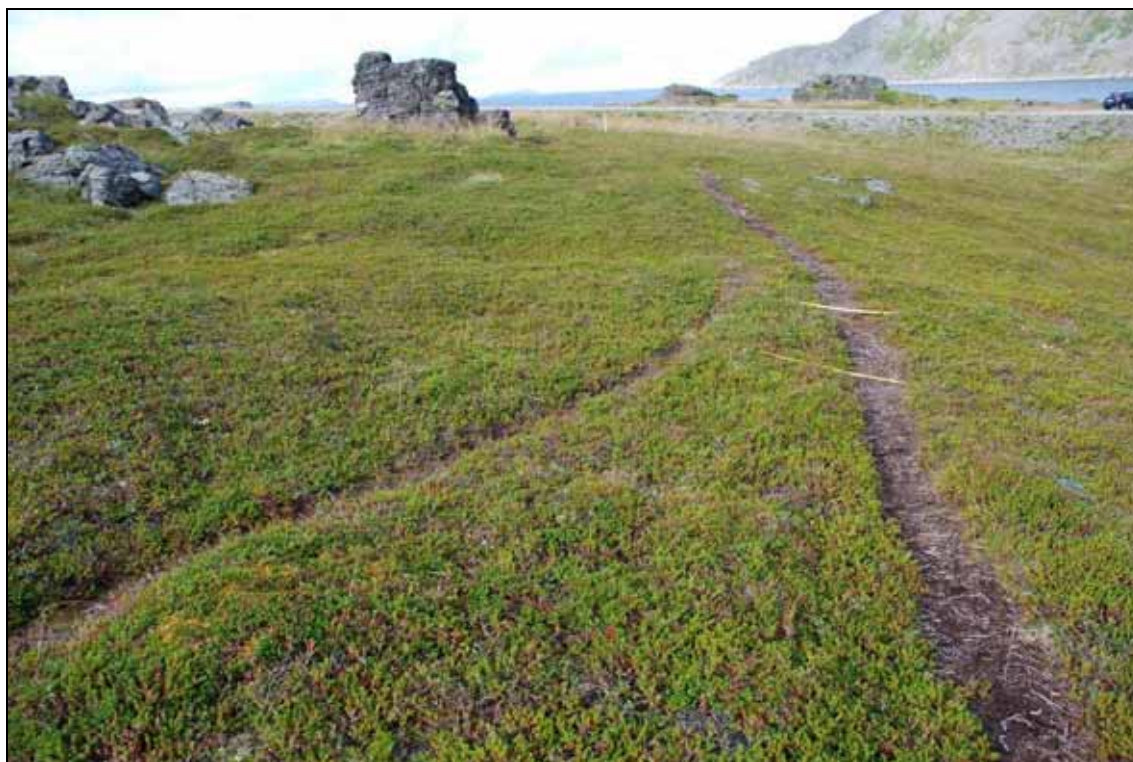
**Figur 76: Kulturminne14. Tufta er skadet av stier (inklusive fotefarsti).**

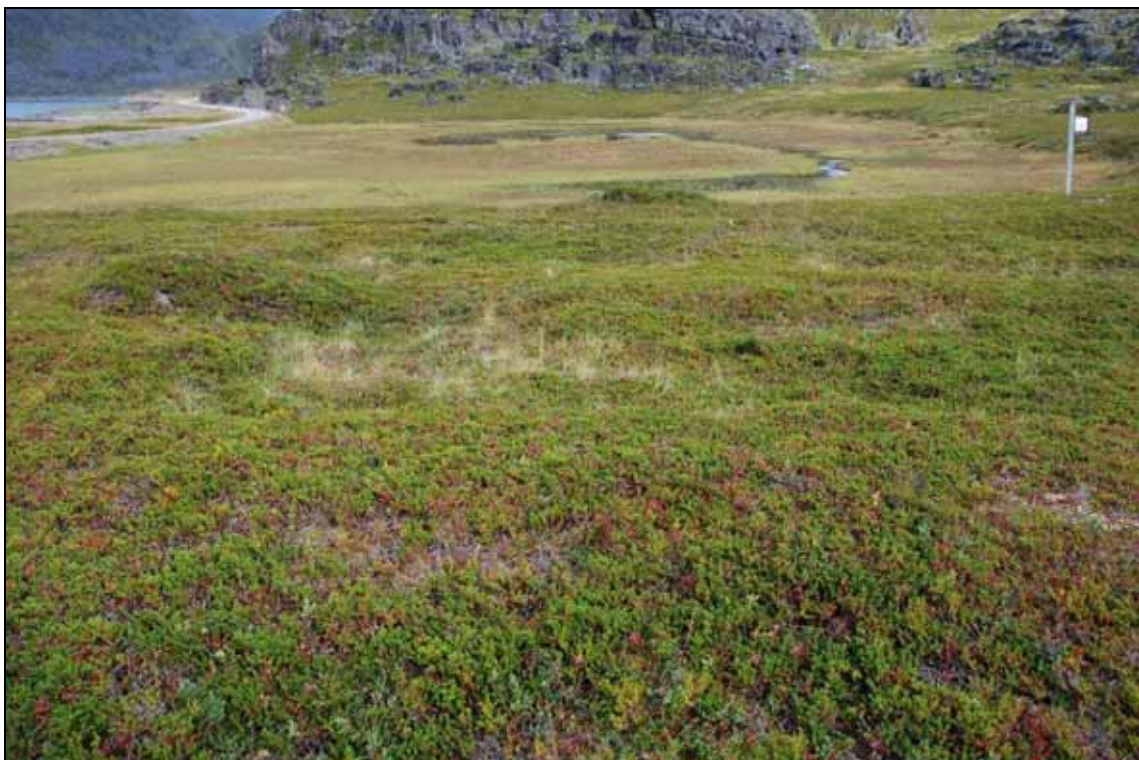
**Figur 83: Kulturminne 22. Intakt tuft.**

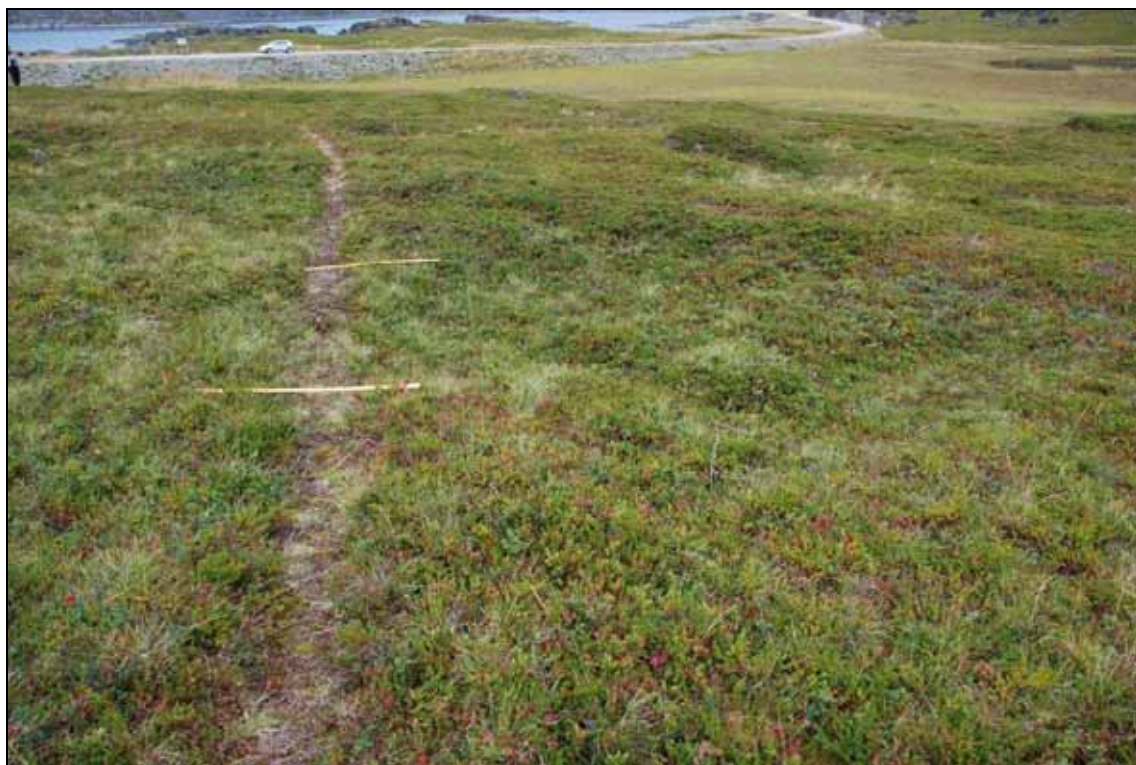
**Figur 84: Kulturminne 23. Slitasje (sti) på tuft.**

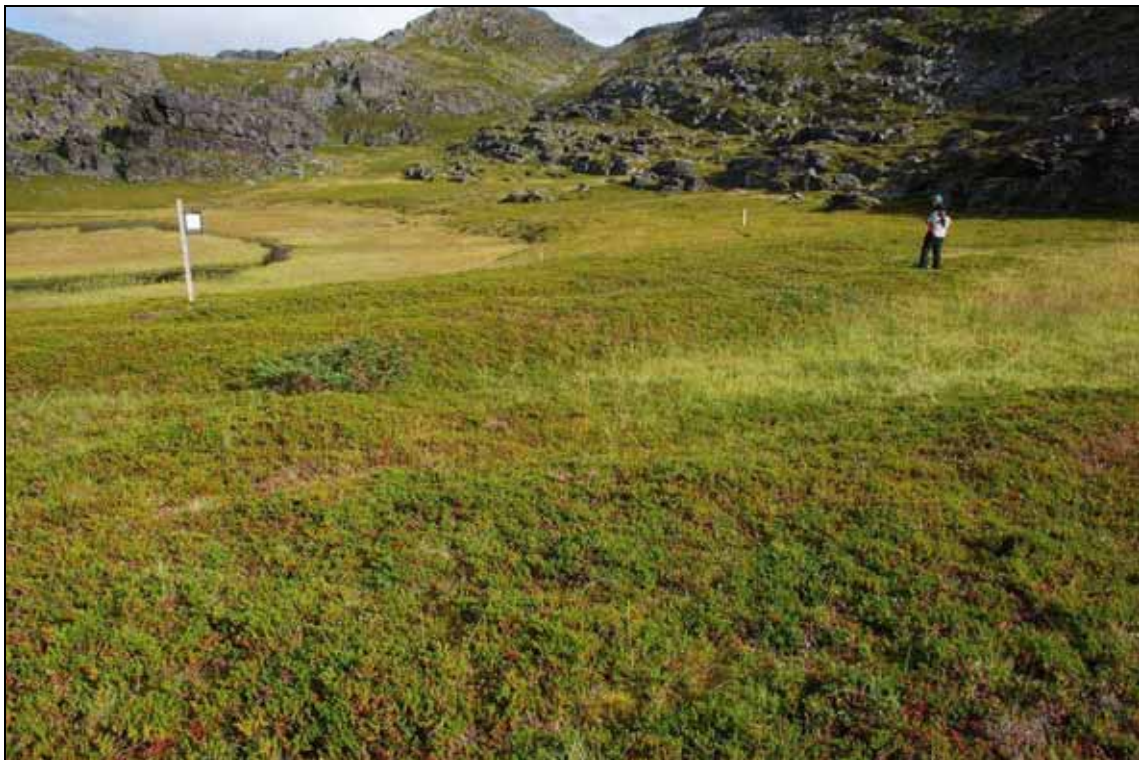
**Figur 87: Kulturminne 26. Intakt tuft.**

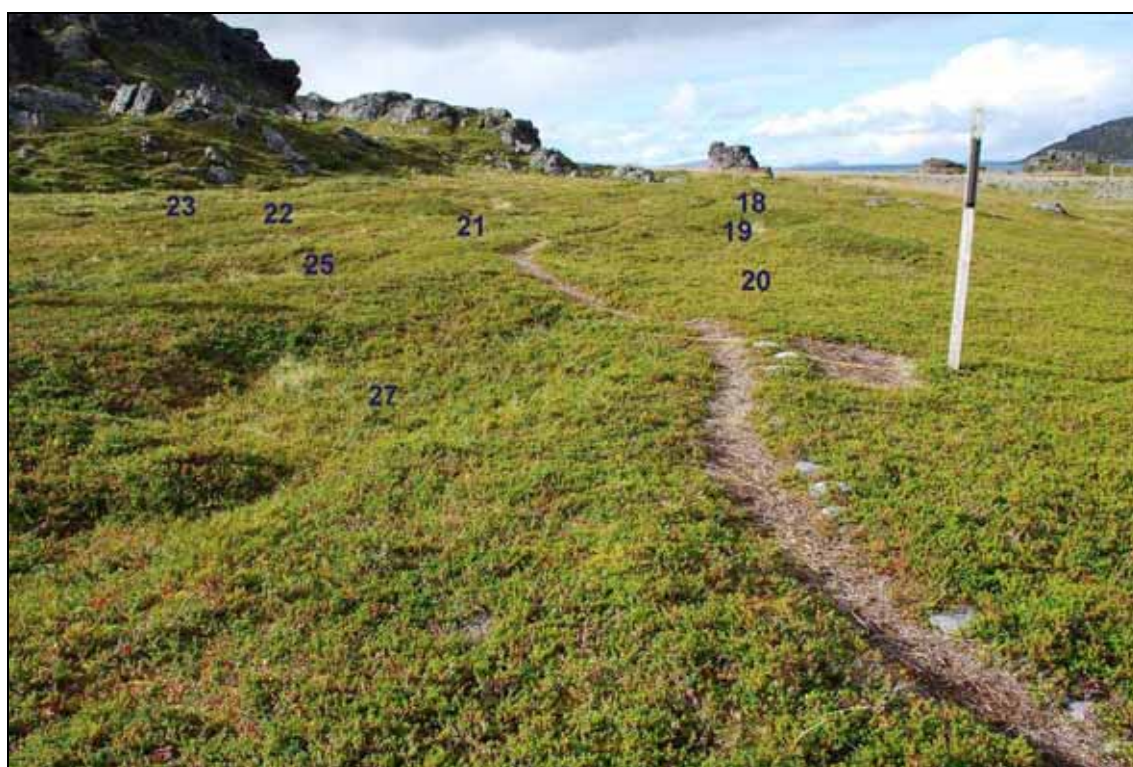
Figur 89: Oversikt, kulturminnene 18-23, 25, 27.

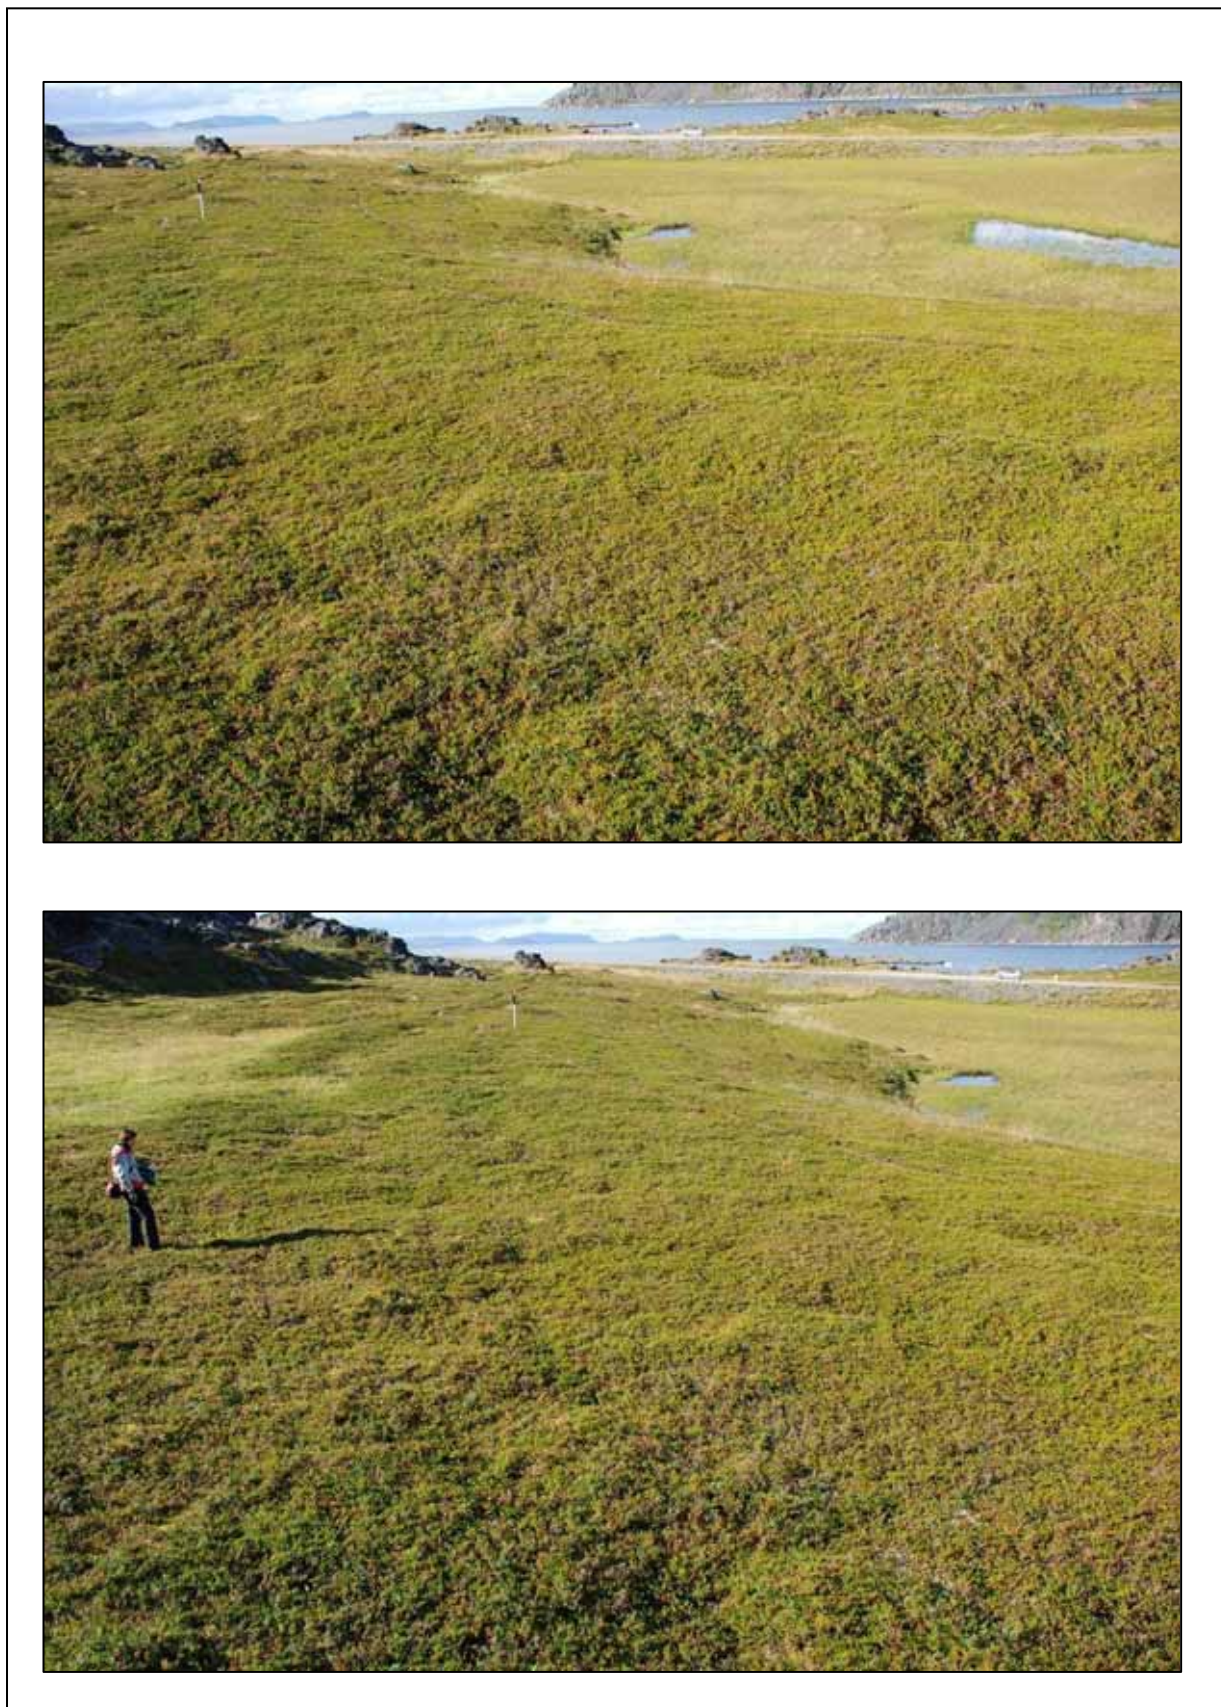
**Figur 94: To oversiktsbilder av et område med intakte kulturminner; kulturminnene 32-34. Kulturminne 35 skulle i følge fotefarkartet også ligge her, men ble ikke gjenfunnet.**

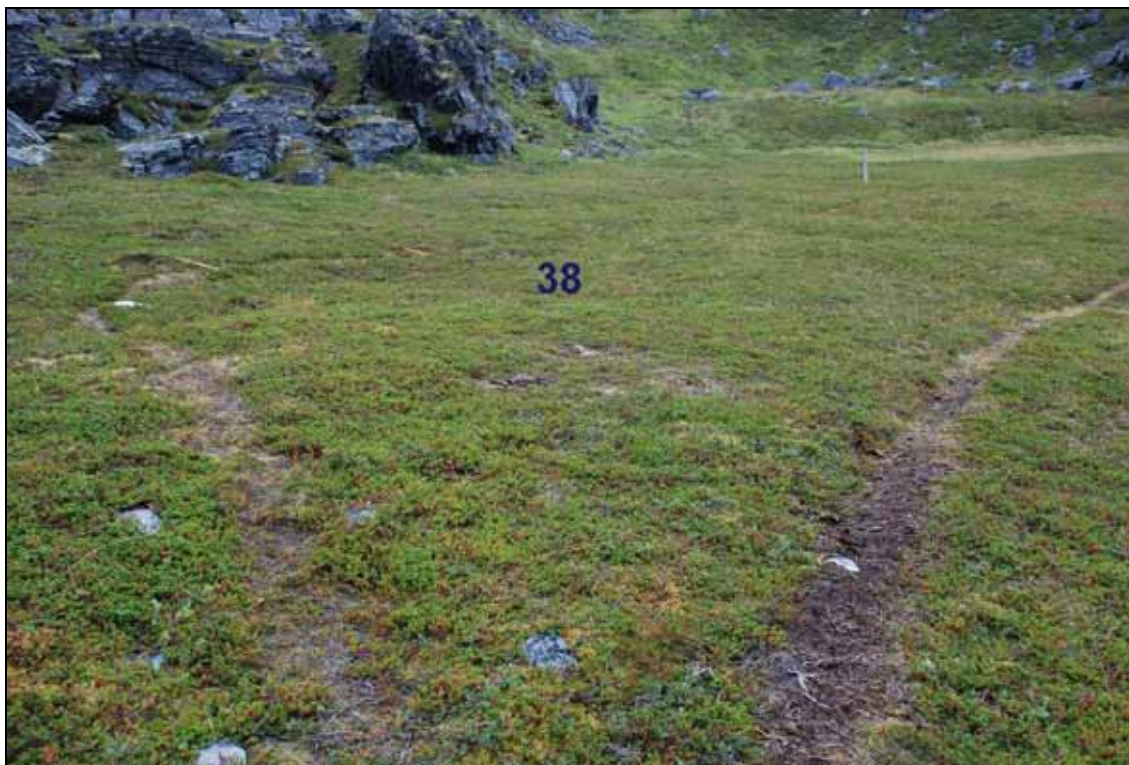
**Figur 97: Kulturminne 38. Tufta er skadet av fotefarsti og andre stier.**

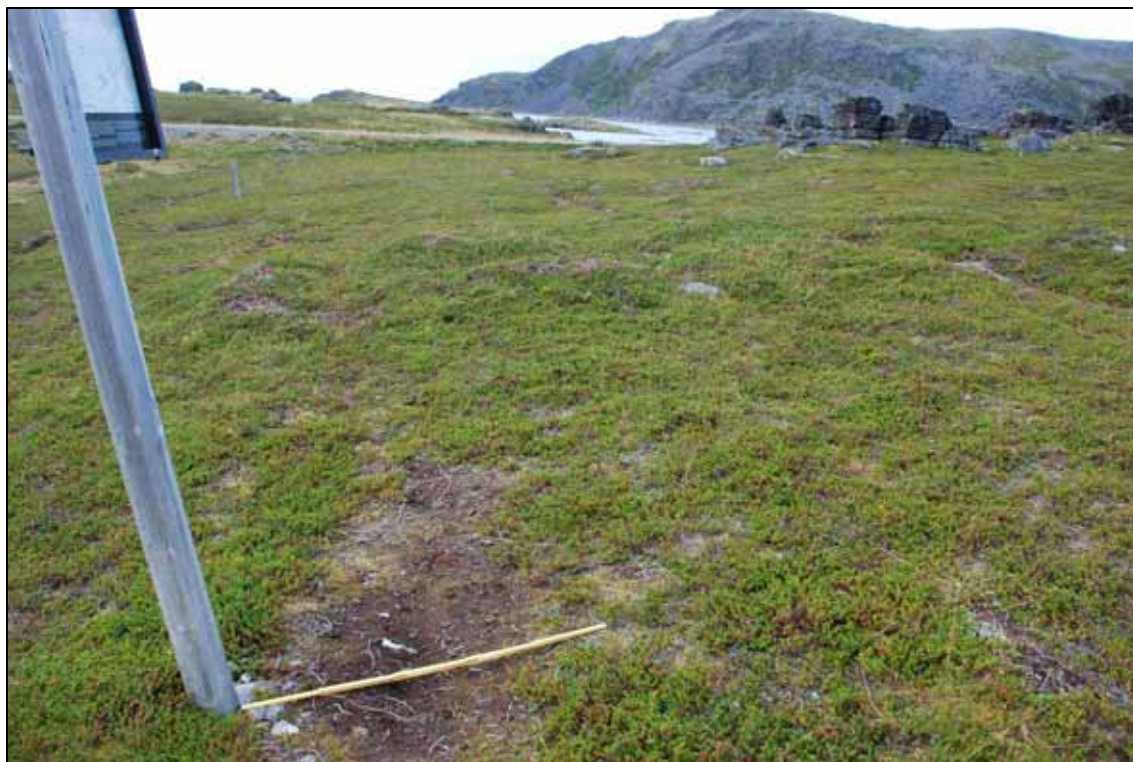
**Figur 103: Kulturminne 42. Tufta er skadet av sti samt Fotefarskilt (i sikringssonen).**

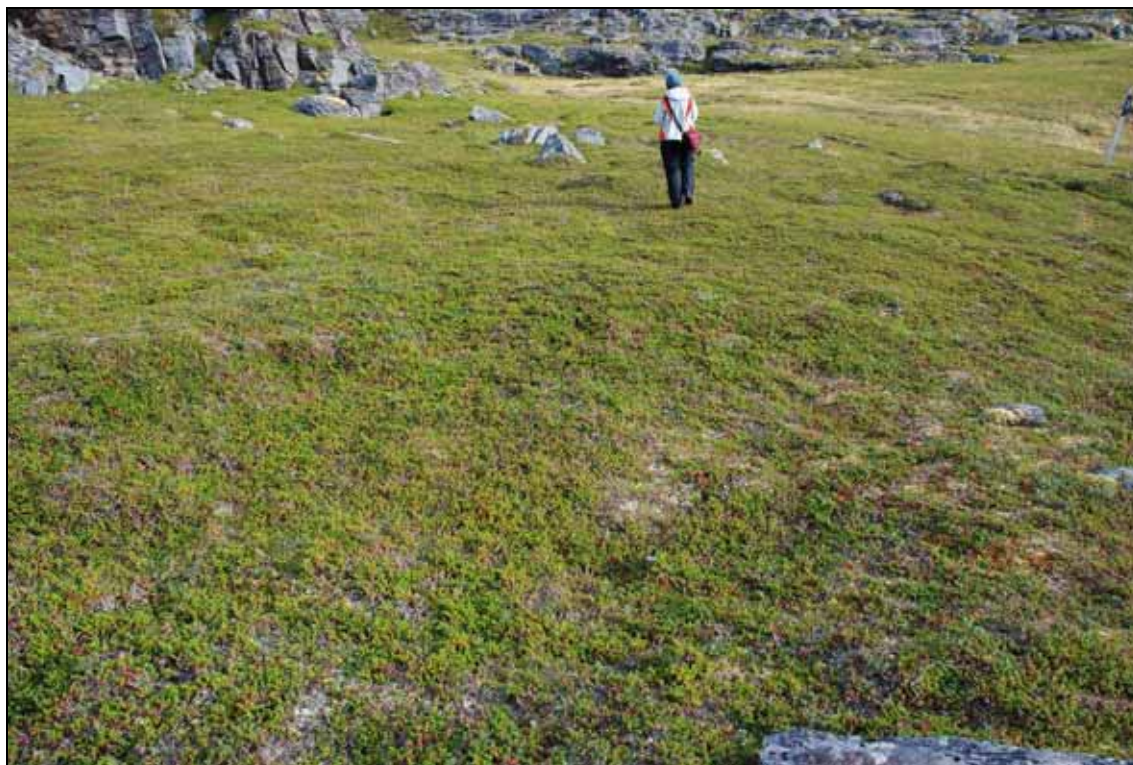
**Figur 105: Kulturminne 44 og 45. Tuftene er intakt.**

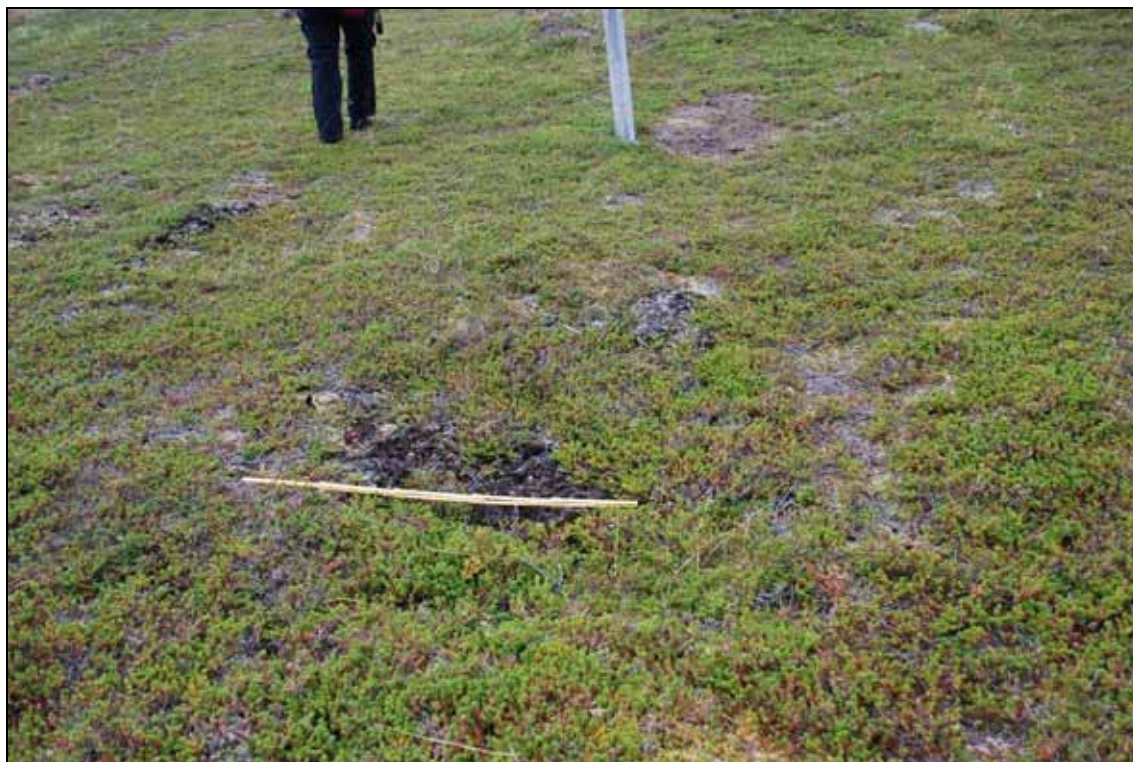
**Figur 107: Kulturminne 47. Skadet. Grop.**

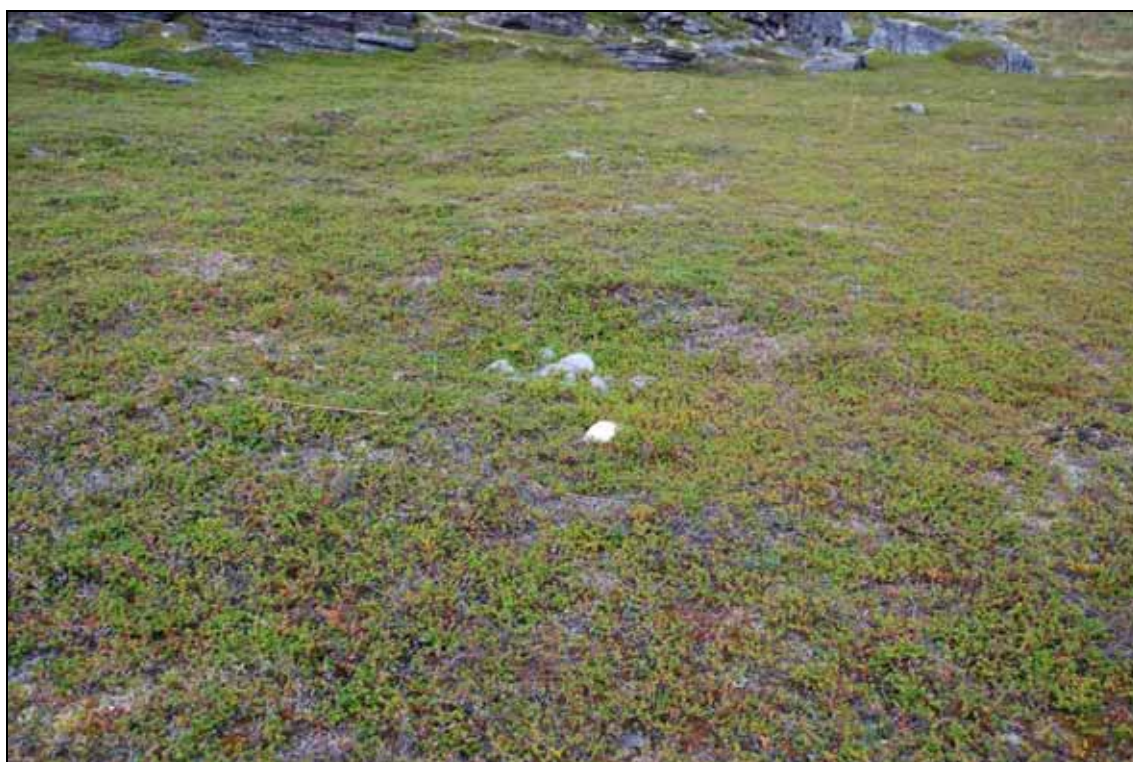
**Figur 108: Kulturminne 48. Grop med "røys" av merkesteiner til fotefarstien. Stien krysser gropa, men har ikke forårsaket slitasje.**

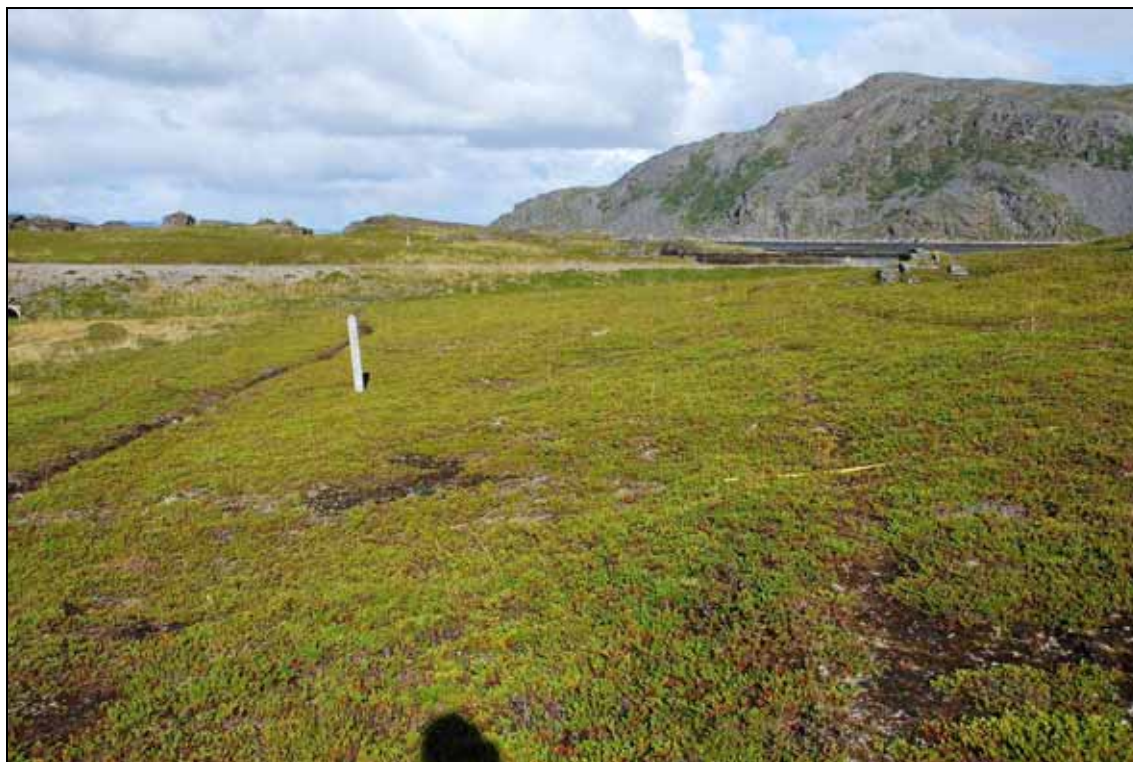
**Figur 111: Kulturminne 51. Tufta er skadet av stier. Avslitte partier i nord og sør på kulturminnet.**

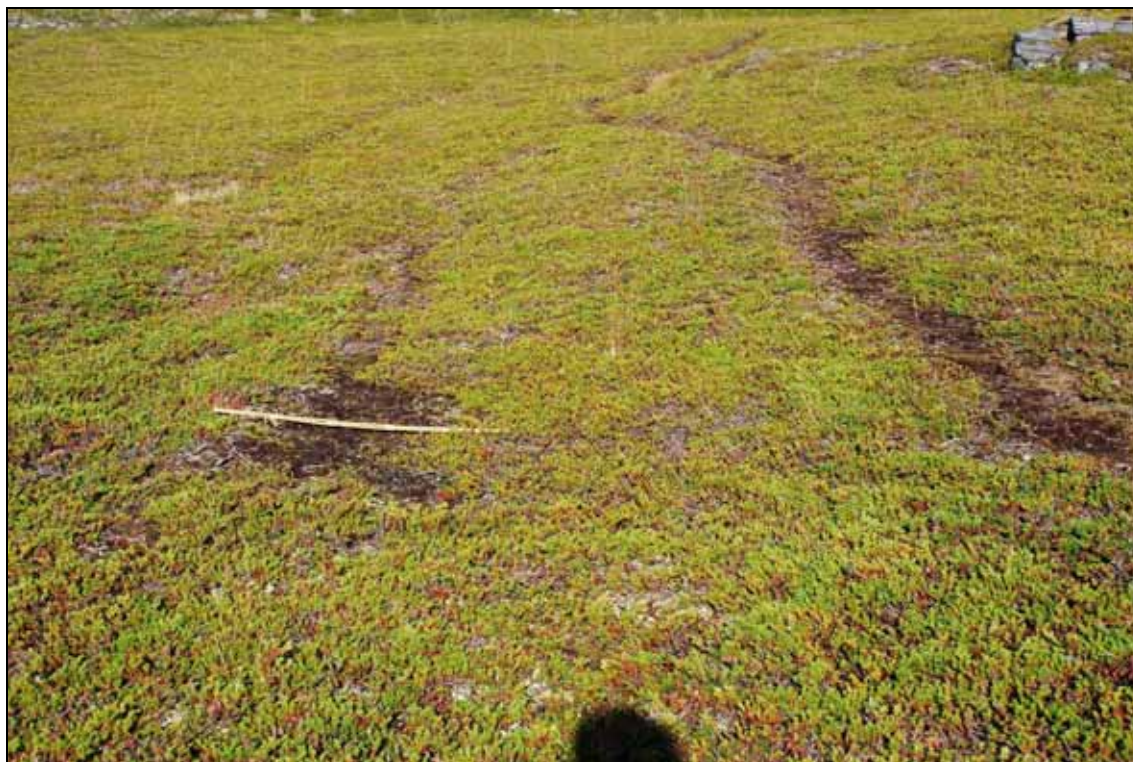
Figur 113: Kulturminne 53. Slitasje (sti) grunnet stier over tufta.

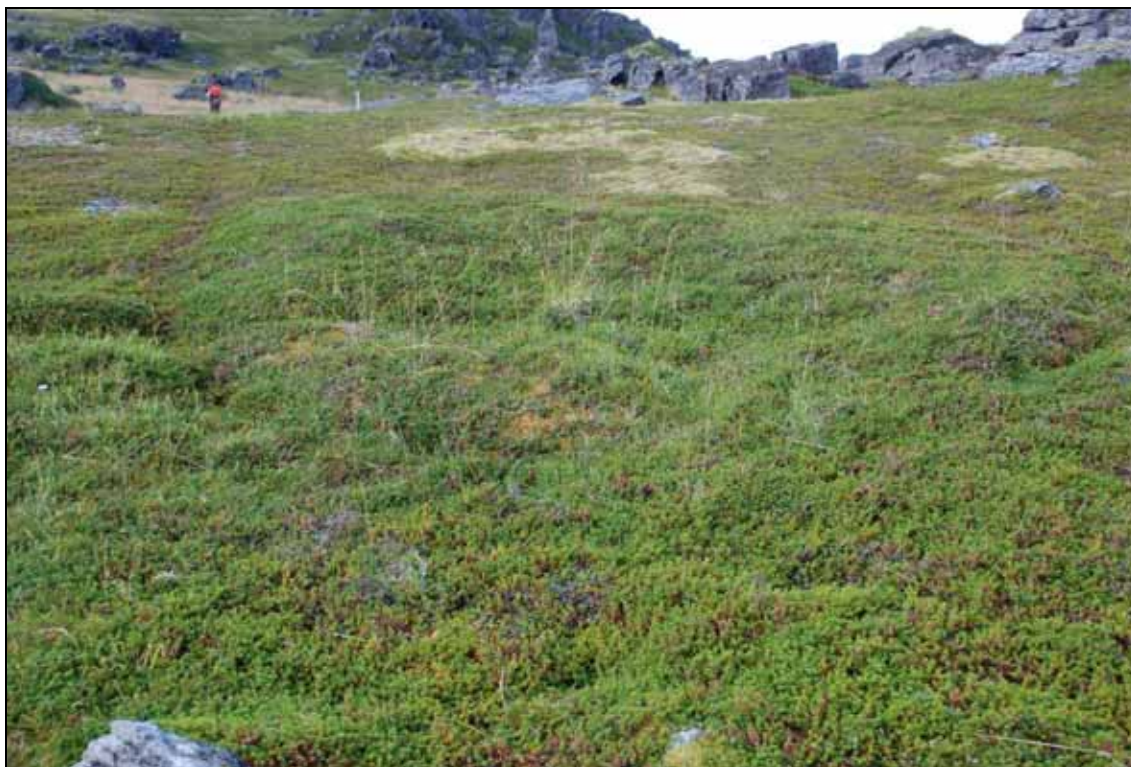
**Figur 119: Kulturminne 58. Noe slitasje over tufta grunnet sti over veggvoll.**

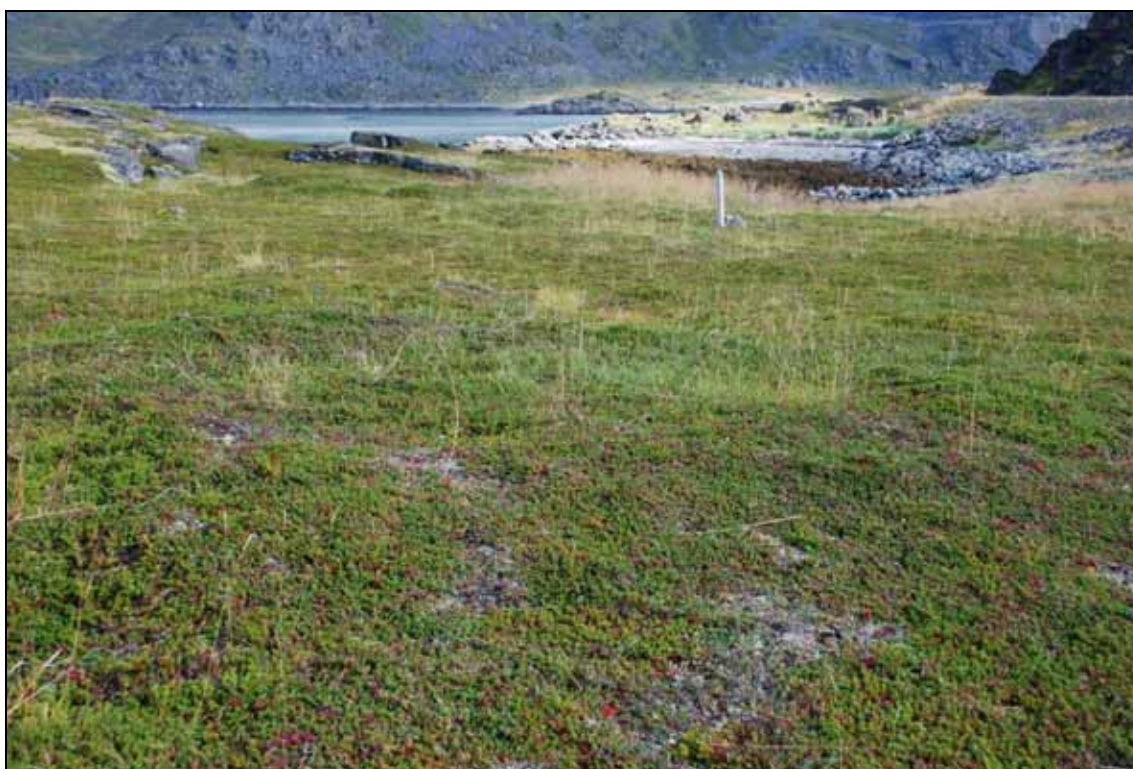
**Figur 120: Kulturminne 59. Tuft med en gammel slitasje som er i ferd med å revegetere.**

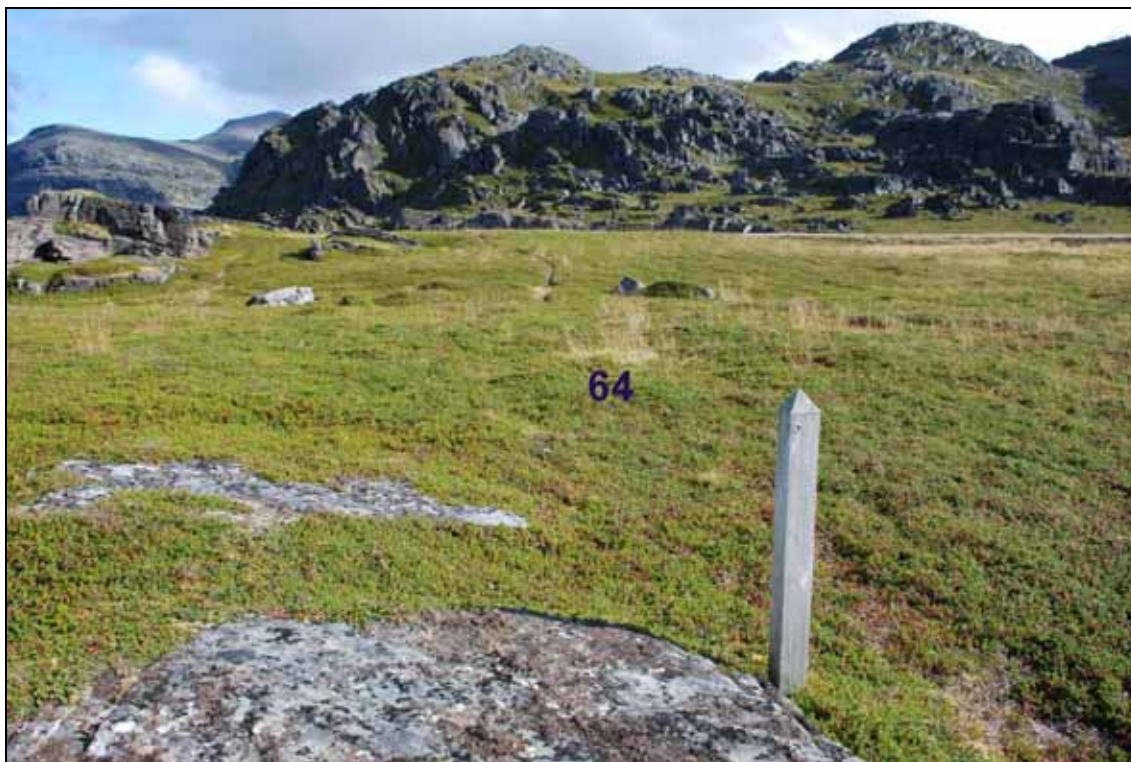
**Figur 125: Kulturminne 64. Fotefar vegviserstolpe skader sikringssonen til tufta.**

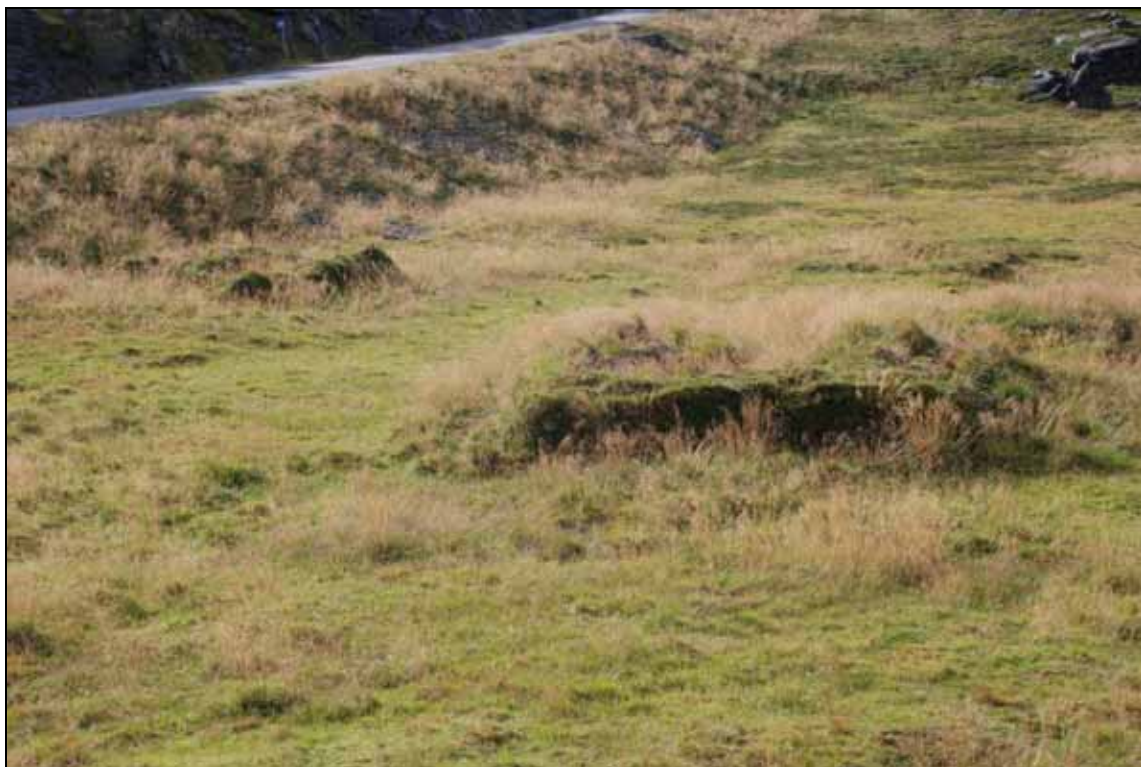
**Figur 140: Kulturminne 80. Tufta er uskadd. Den ligger kant i kant med kulturminne 81.**

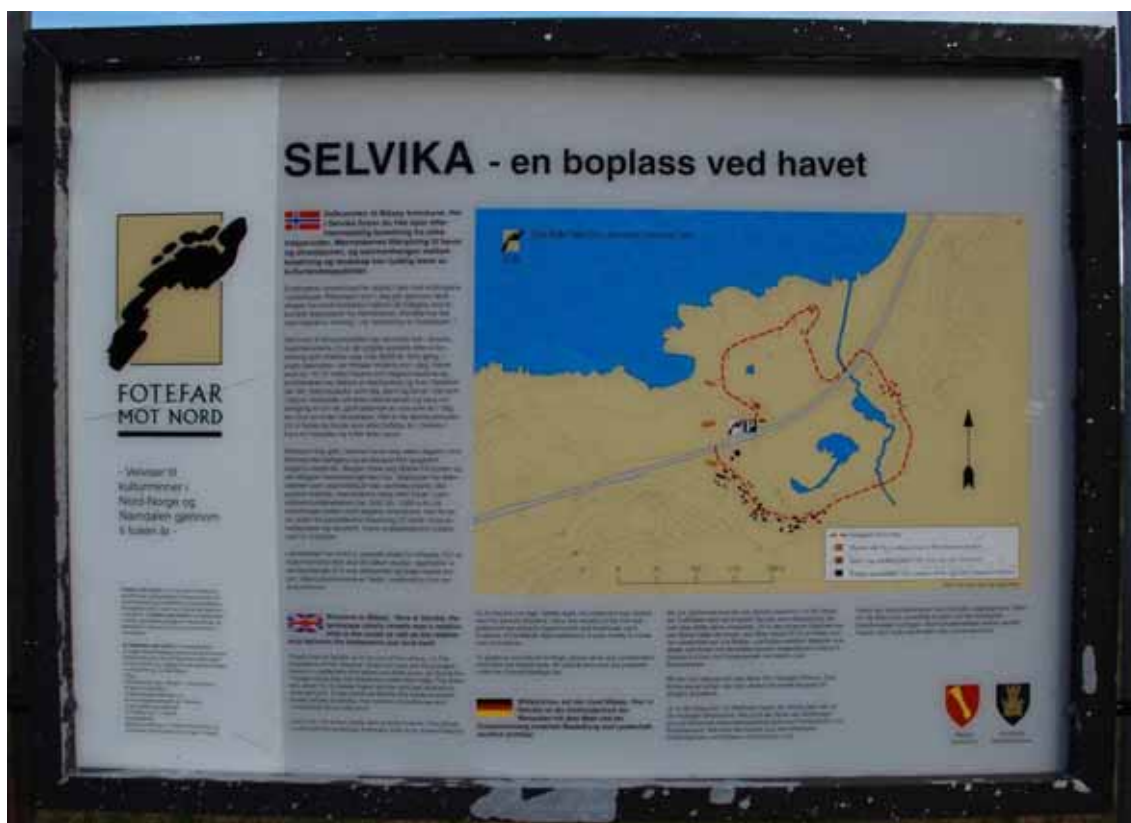
Figur 146: Hovedskilt i Selvika. Glasset på skiltet er sprukket.
