NIKU Rapport 26

## Før og etter

Overvåking av tilrettelagte kulturminner

Oslo, januar 2009

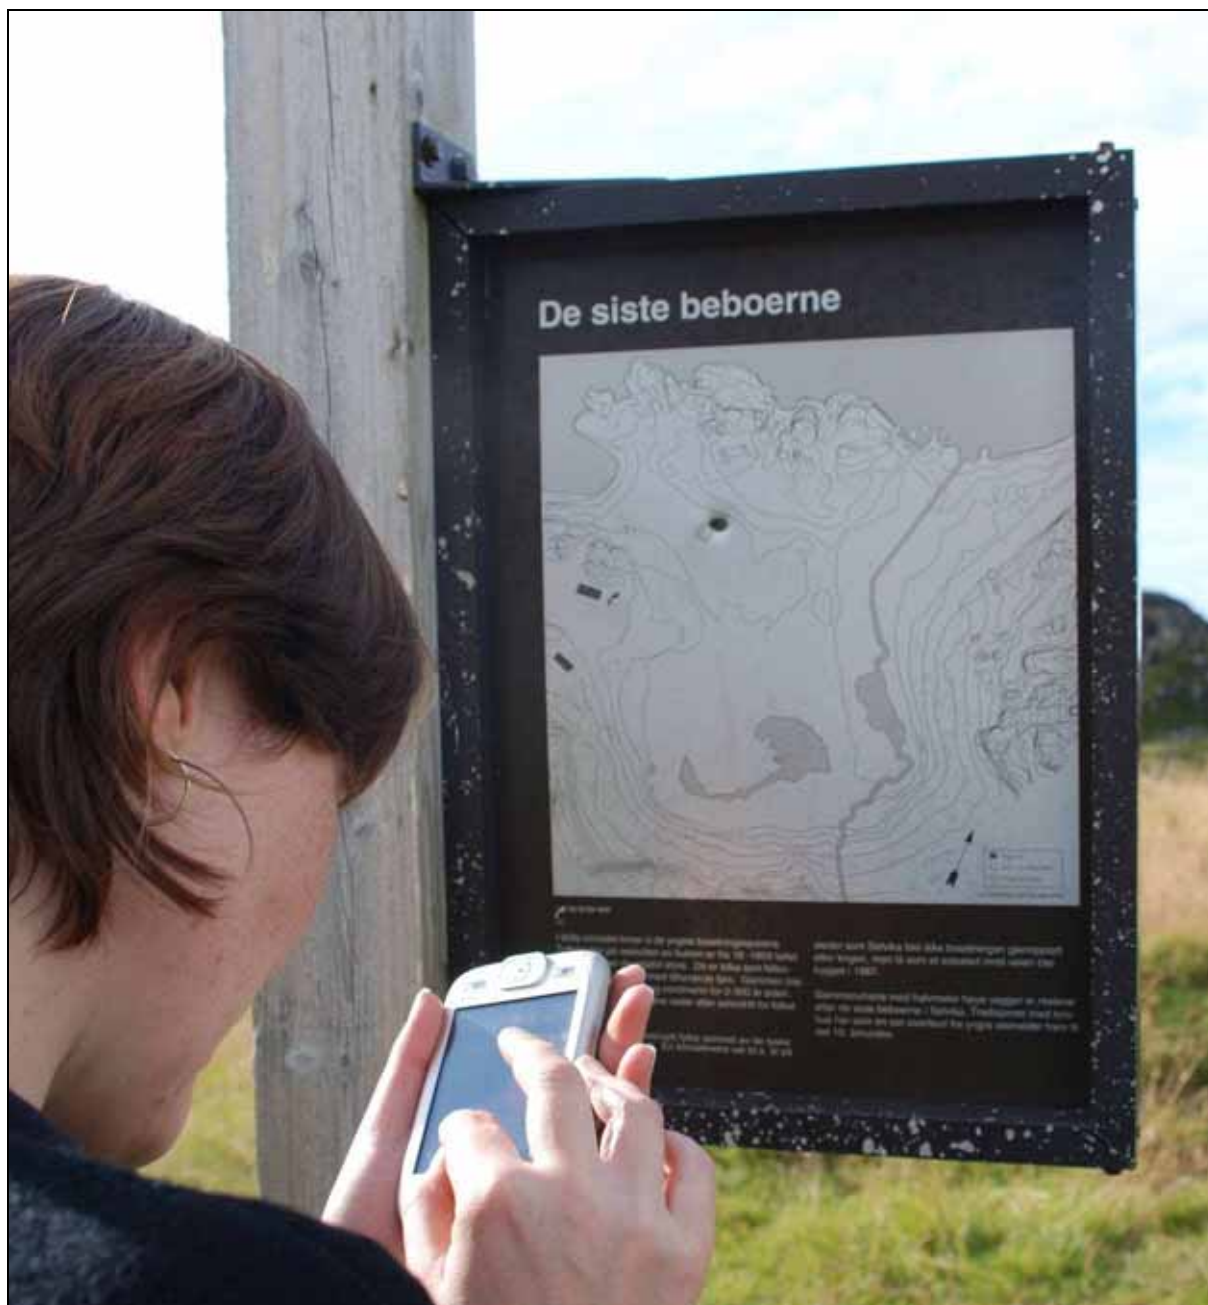
Figur 147: Kulehull i skilt ved kulturminne 79.

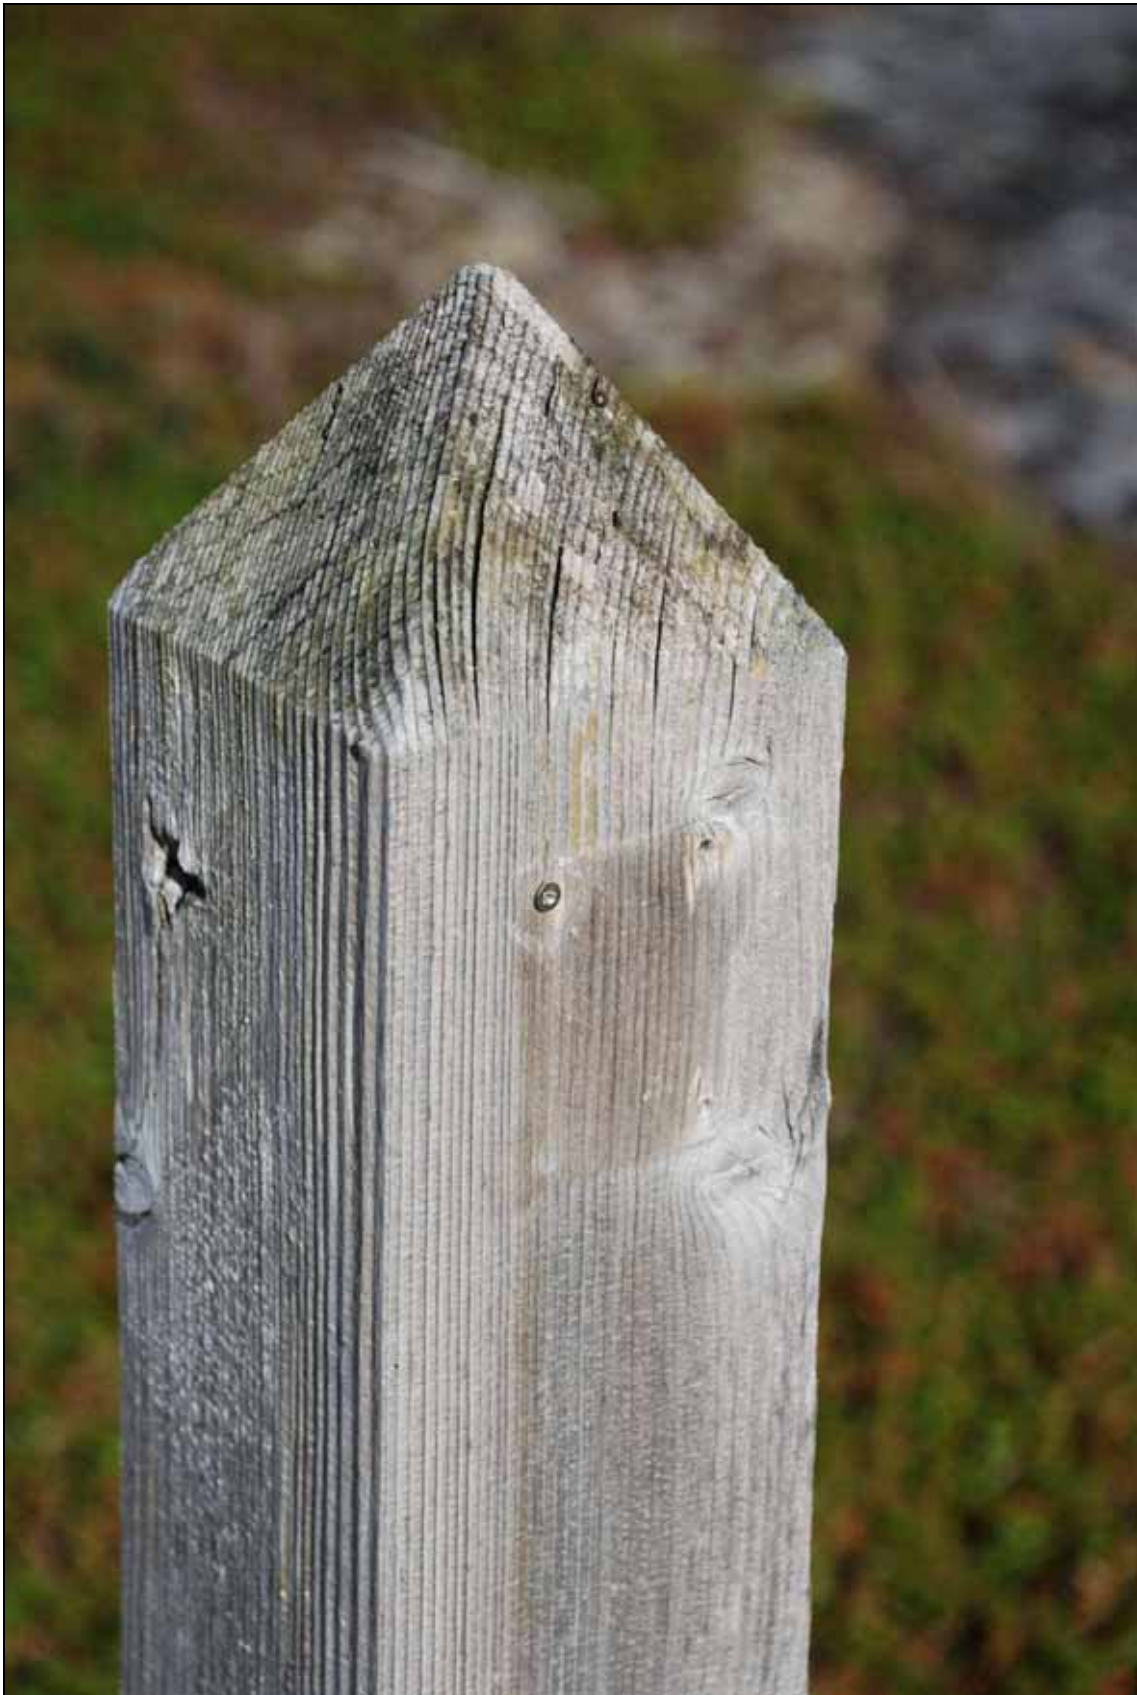
**Figur 149: Fotefar vegviserstolpe ved kulturminne 65.  
Vegviserskiltet er falt av.**
