## A34 ENEBAKK KIRKE

Tilstandsregistrering av løst og fast inventar

Tittel A34 Enebakk kirke Tilstandsregistrering av løst og fast inventar	Rapporttype/nummer NIKU Oppdragsrapport 27/2017	Publiseringsdato 17.03.2017
	Prosjektnummer 1021005	Oppdragstidspunkt Februar 2017
	Forsidebilde Kalkmalerier fra middelalderen i kirkens kor. NIKU CSp	
Forfatter(e) Christina Spaarschuh, Nina Jernæs, Susanne Kaun	Sider 10 + vedlegg	Tilgjengelighet Åpen
	Avdeling Konservering

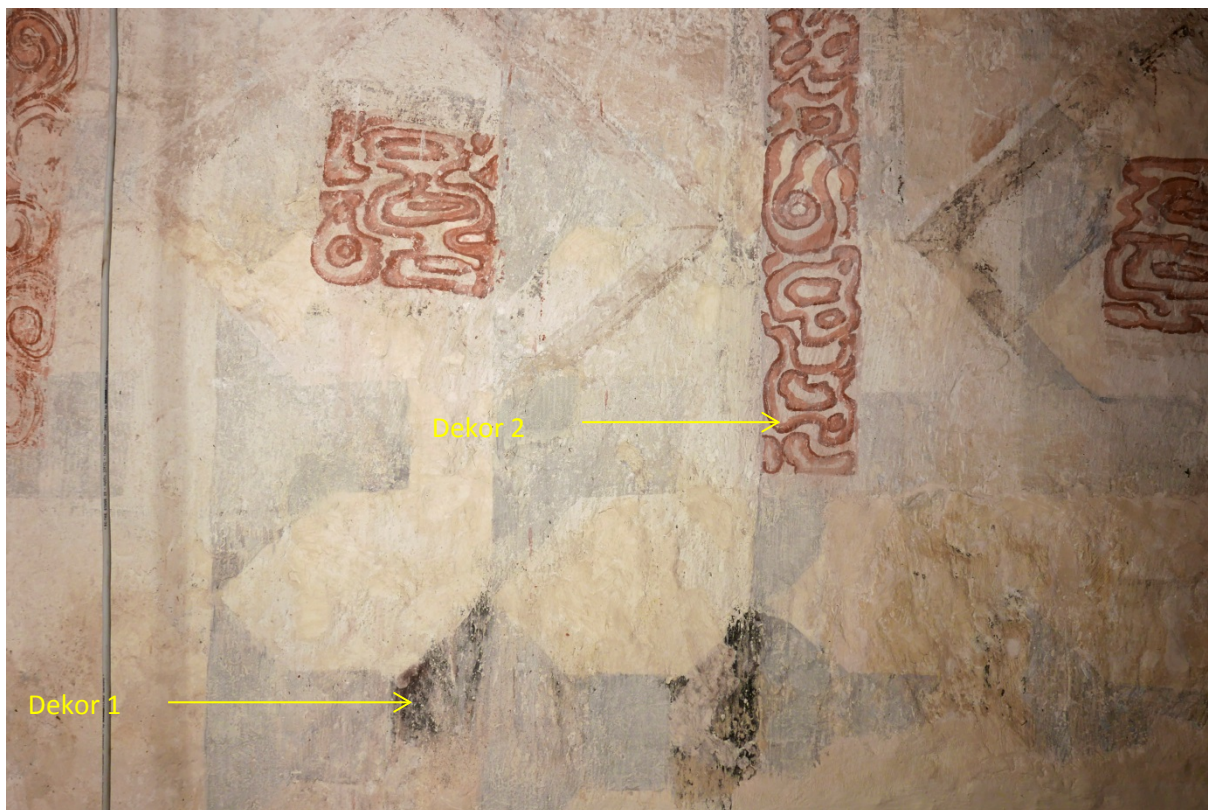
Figur 13: Detalj på vestvegg. To dekorlag ligger oppå hverandre (markering).

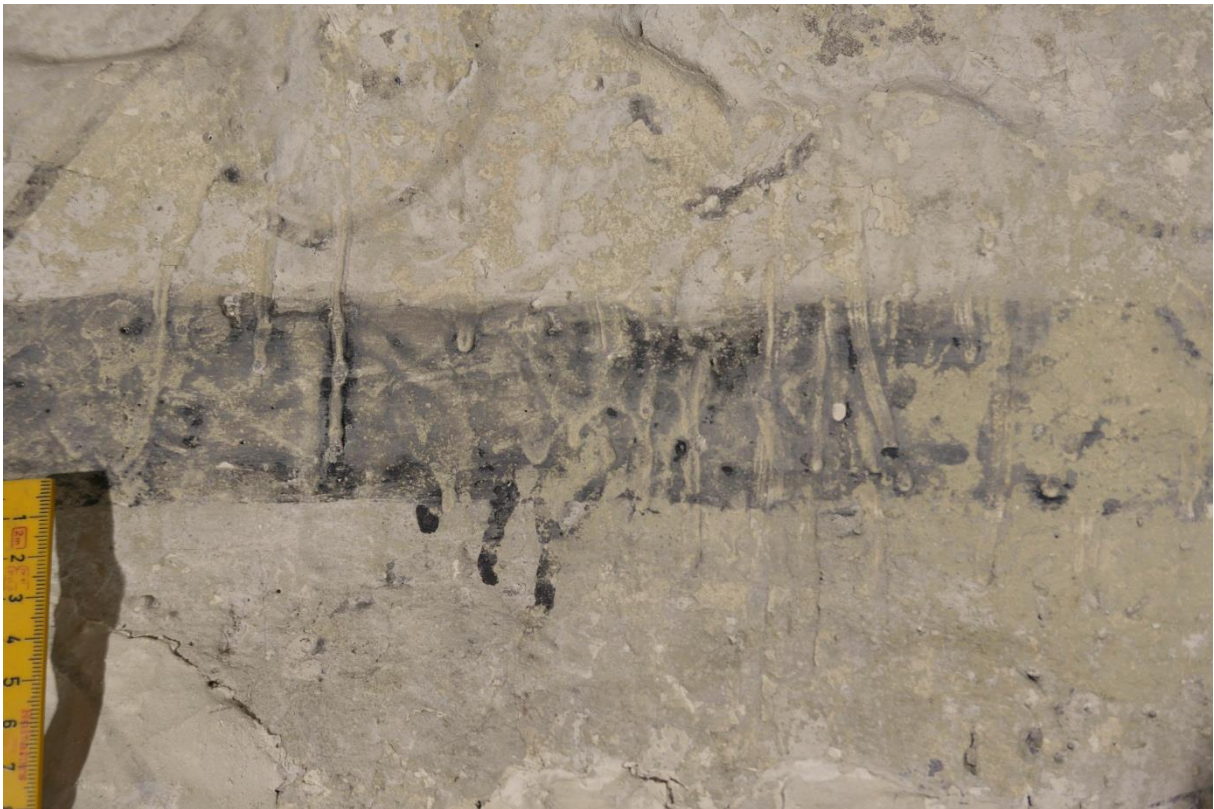
Figur 10: Detalj fra sørvegg. Tykke rennestriper både i slemmingslaget og i malingslaget.

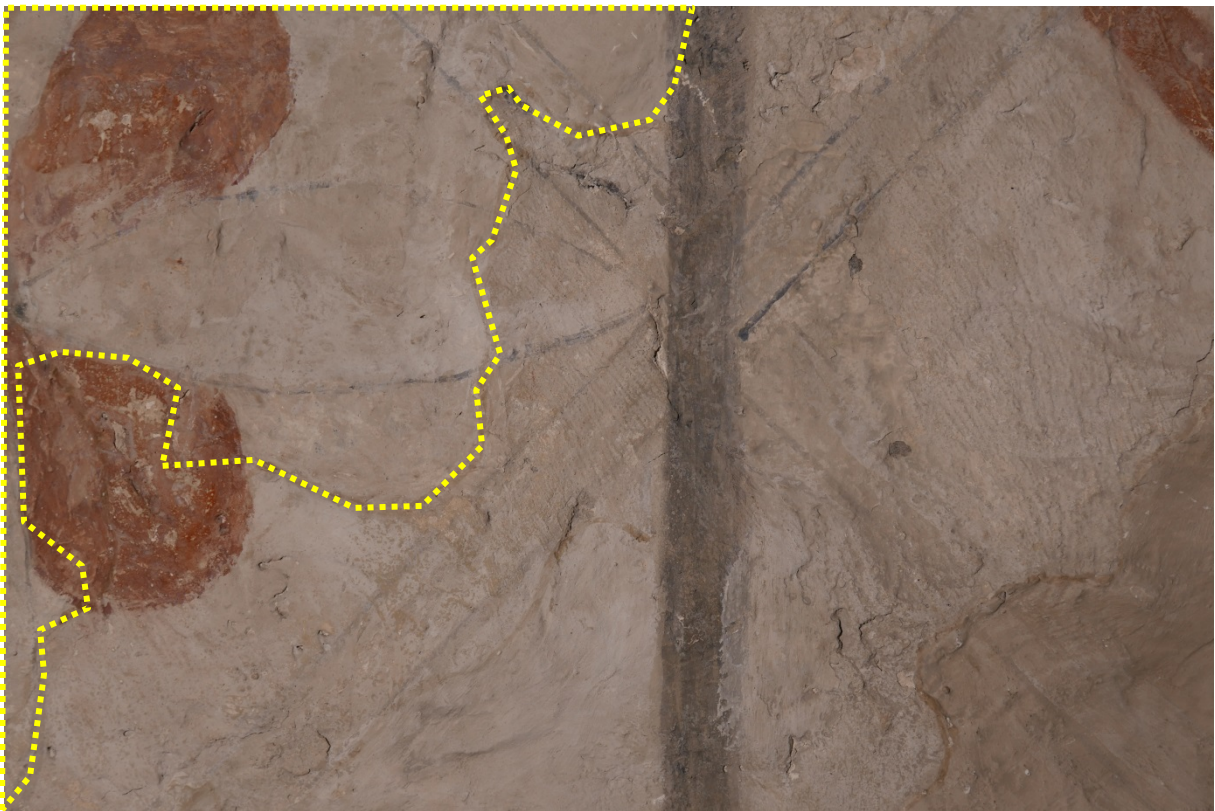
Figur 20: Detalj fra nordvegg. Dekoren er delvis rekonstruert (innenfor stiptet linje).

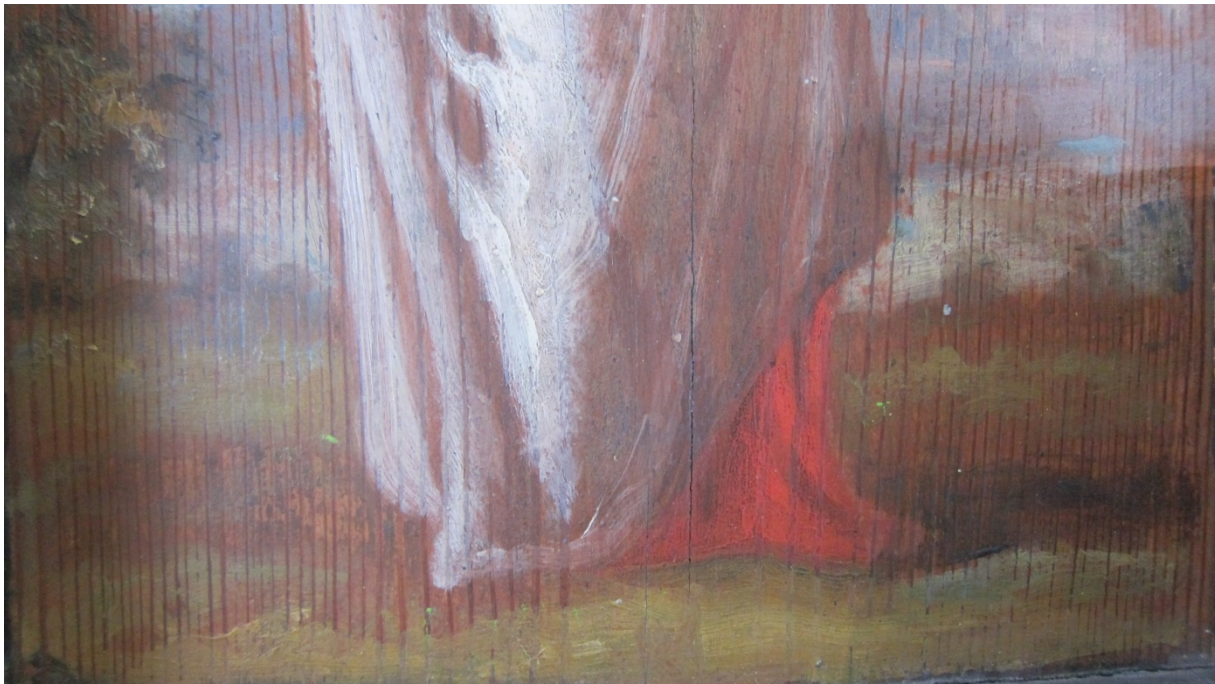
<b>Skader i malingslag:</b>	
Toppstykke	
<ul style="list-style-type: none"><li>• Det er oppskallinger noen få steder på toppstykkets utskårede ramme (Fig. 5-6)</li><li>• Slitt maling i nedre del, særlig venstre side av Korsfestelsen (Fig. 7)</li><li>• Noe støv</li></ul>	
Midtre etasje	
<ul style="list-style-type: none"><li>• Ingen skader i malingslaget. Under den i dag synlige overmalingen ligger det dog rester av en tidligere maling.</li><li>• Noe stearinsøl på overflaten</li><li>• Retusjer i avskallinger i den svarte bunnfargen (Fig. 3)</li><li>• Noe støv</li></ul>	
Predella	
<ul style="list-style-type: none"><li>• Noe slitasje/ maling skrappt ned til underliggende maling i tre av skriftfeltene (se bilder av de to høyre feltene og venstre i midten)(Fig. 8)</li><li>• Stearinsøl</li><li>• Grålige retusjer på venstre skriftfelt i midten og venstre på høyre side</li><li>• Blå flekk på midtre tavle i første etasje</li><li>• Forskjell i glansen på skrifttavlene</li></ul>

Fig. 7 Detalj maleri i toppykke som fremstiller Korsfestelsen. Slitt maling i nedre del av maleriet.

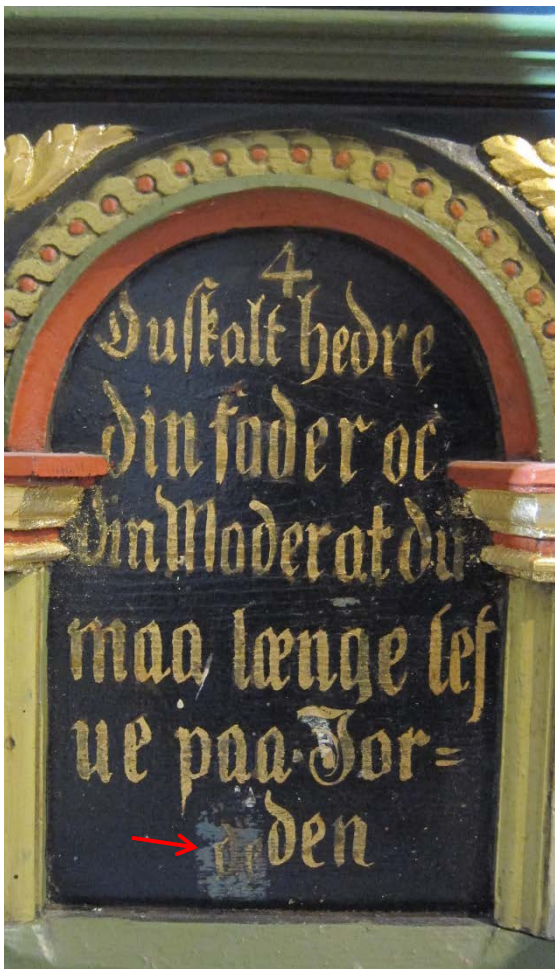
Fig. 8 Detaljer fra predellaen. Skraper i malingen eksponerer underliggende tidligere maling (røde piler). Til venstre er venstre skriftfeltene i midten. Til høyre skriftfeltet ytterst til høyre.

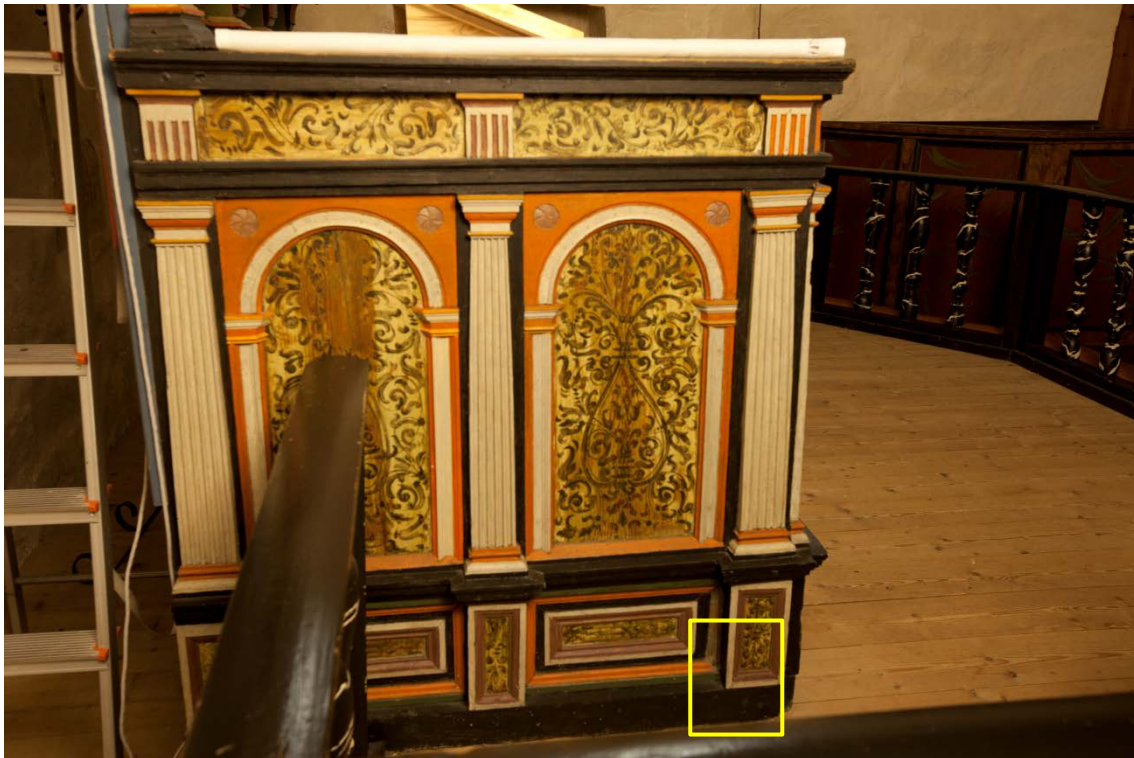
- En del avskallinger (Fig. 7) og mye slitasje i de store fyllingene (Fig. 3).
- Ikke løs maling men noe løftede sårkanter (Fig. 7).
- Rester av grønn overmaling ligger i sårkantene, på noen av avskallingene (Fig. 7).

Fig. 3 Alterbordets nordside. Gul rektangel viser utsnitt i fig 4.

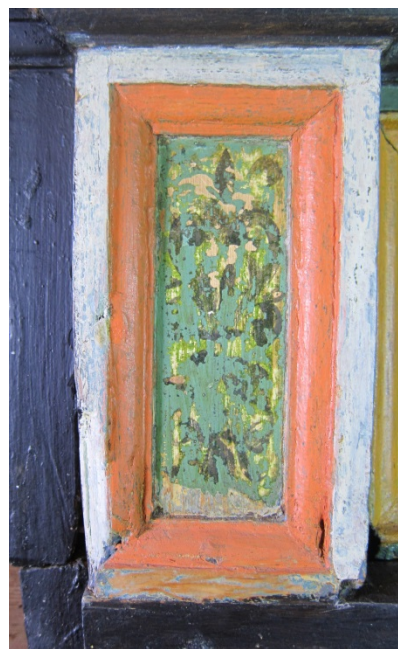
- Mekanisk slitasje langs utsatte kanter som øverste profilerte list.
- Øverste profilerte avslutning på midtre pilaster har kun enkelte rester av maling bevart og viser ellers treverket under (Fig. 10).
- En del rester av sekundær grønn maling i avskallingene, men også oppå dagens malingsoverflater (Fig. 11).

Fig. 11 Detalj søndre side av alterbord. Rester av tidligere grønne overmaling på underliggende maling.

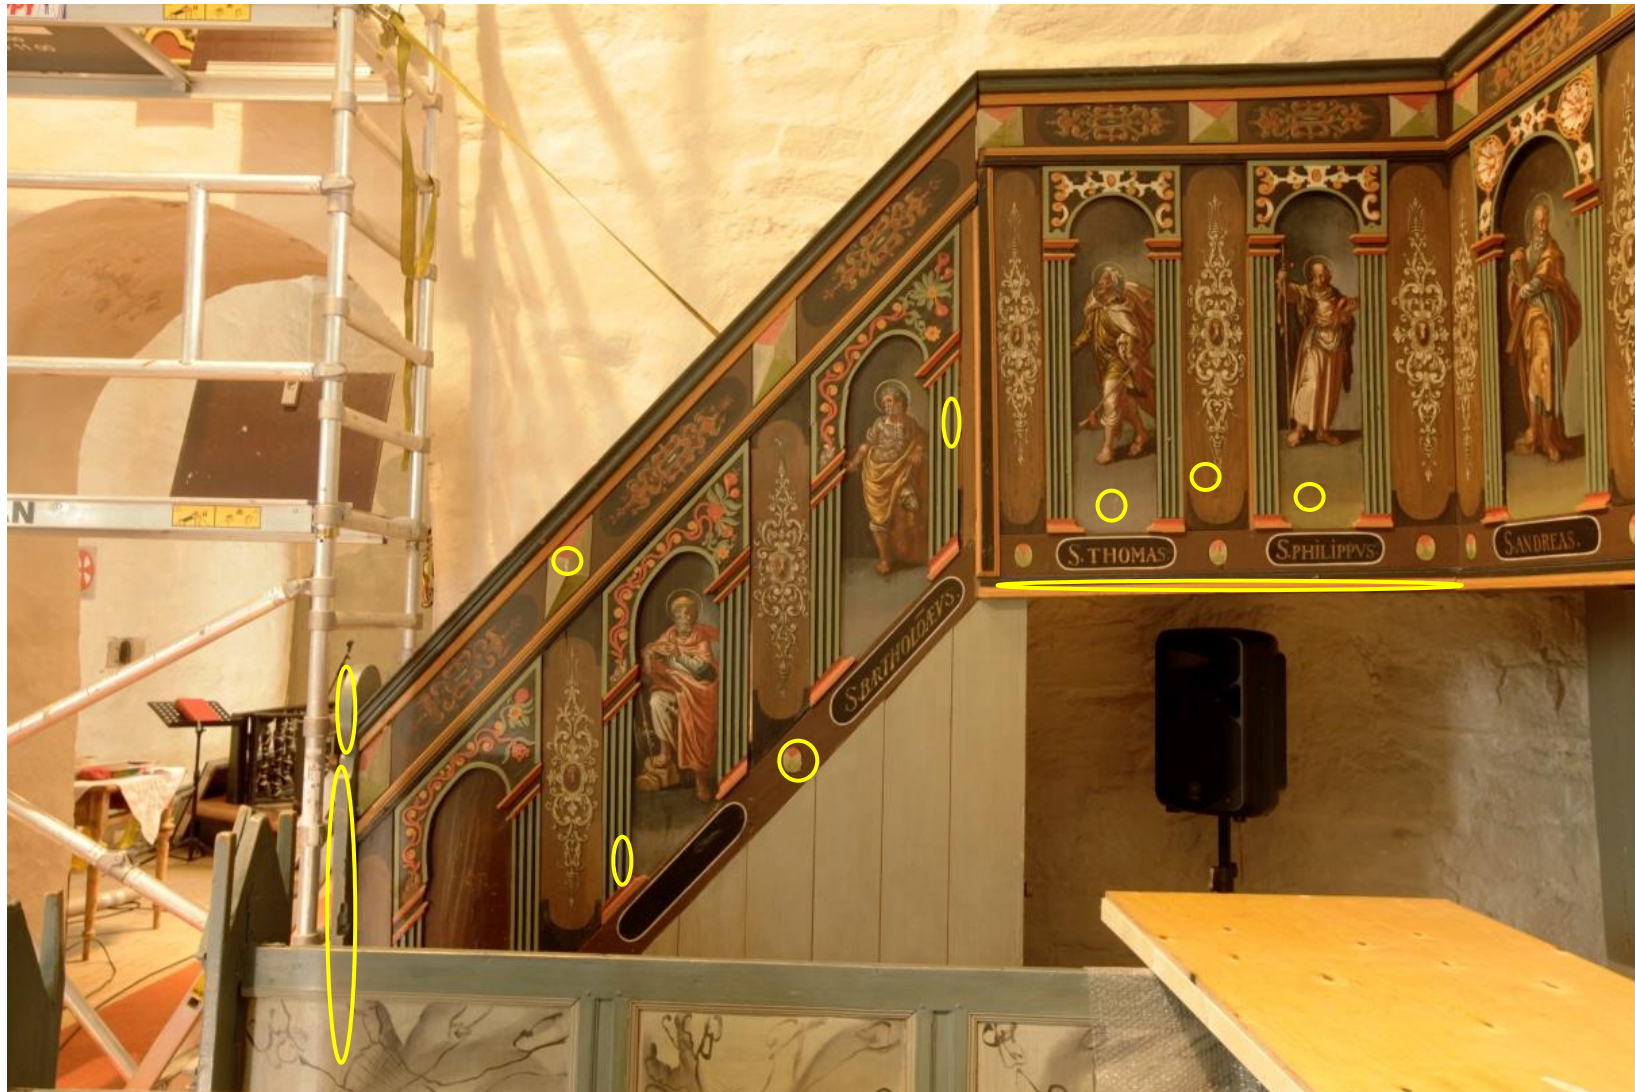
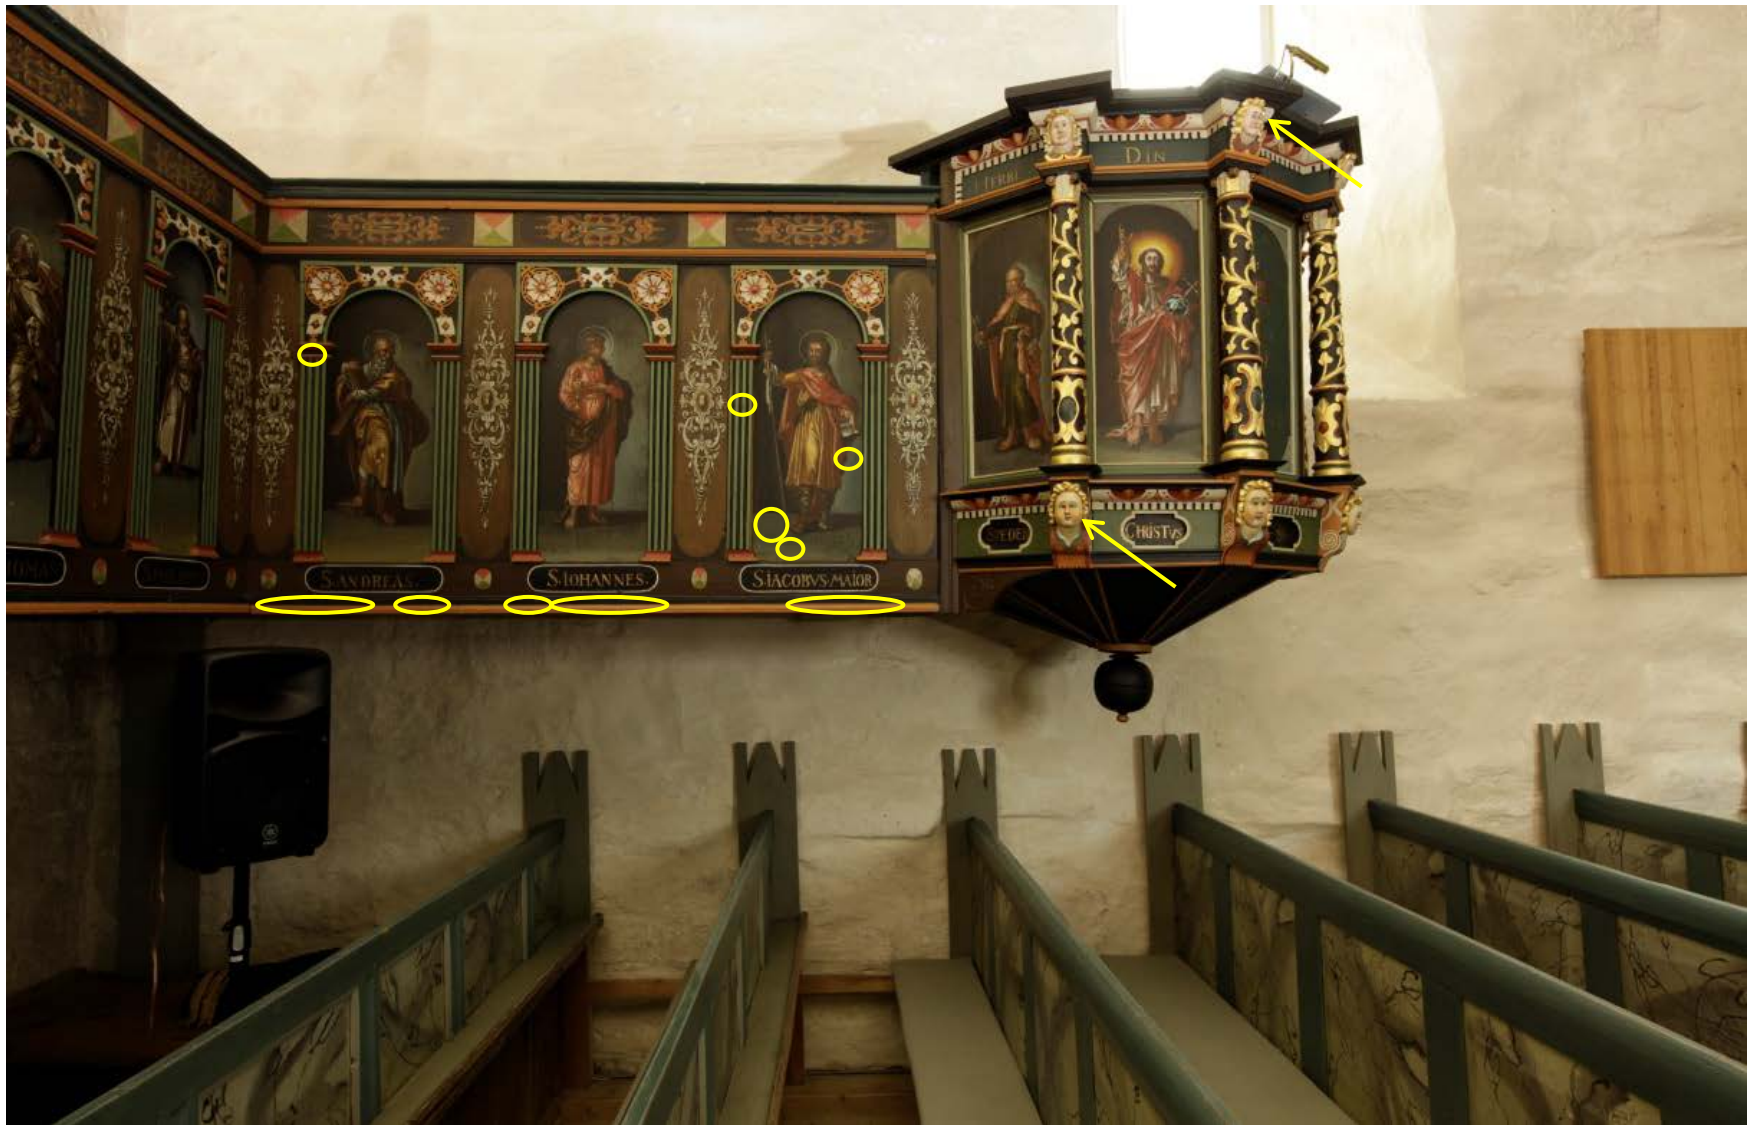
#### 4. Kartlegging Mekaniske skader på overflaten er merket med gult

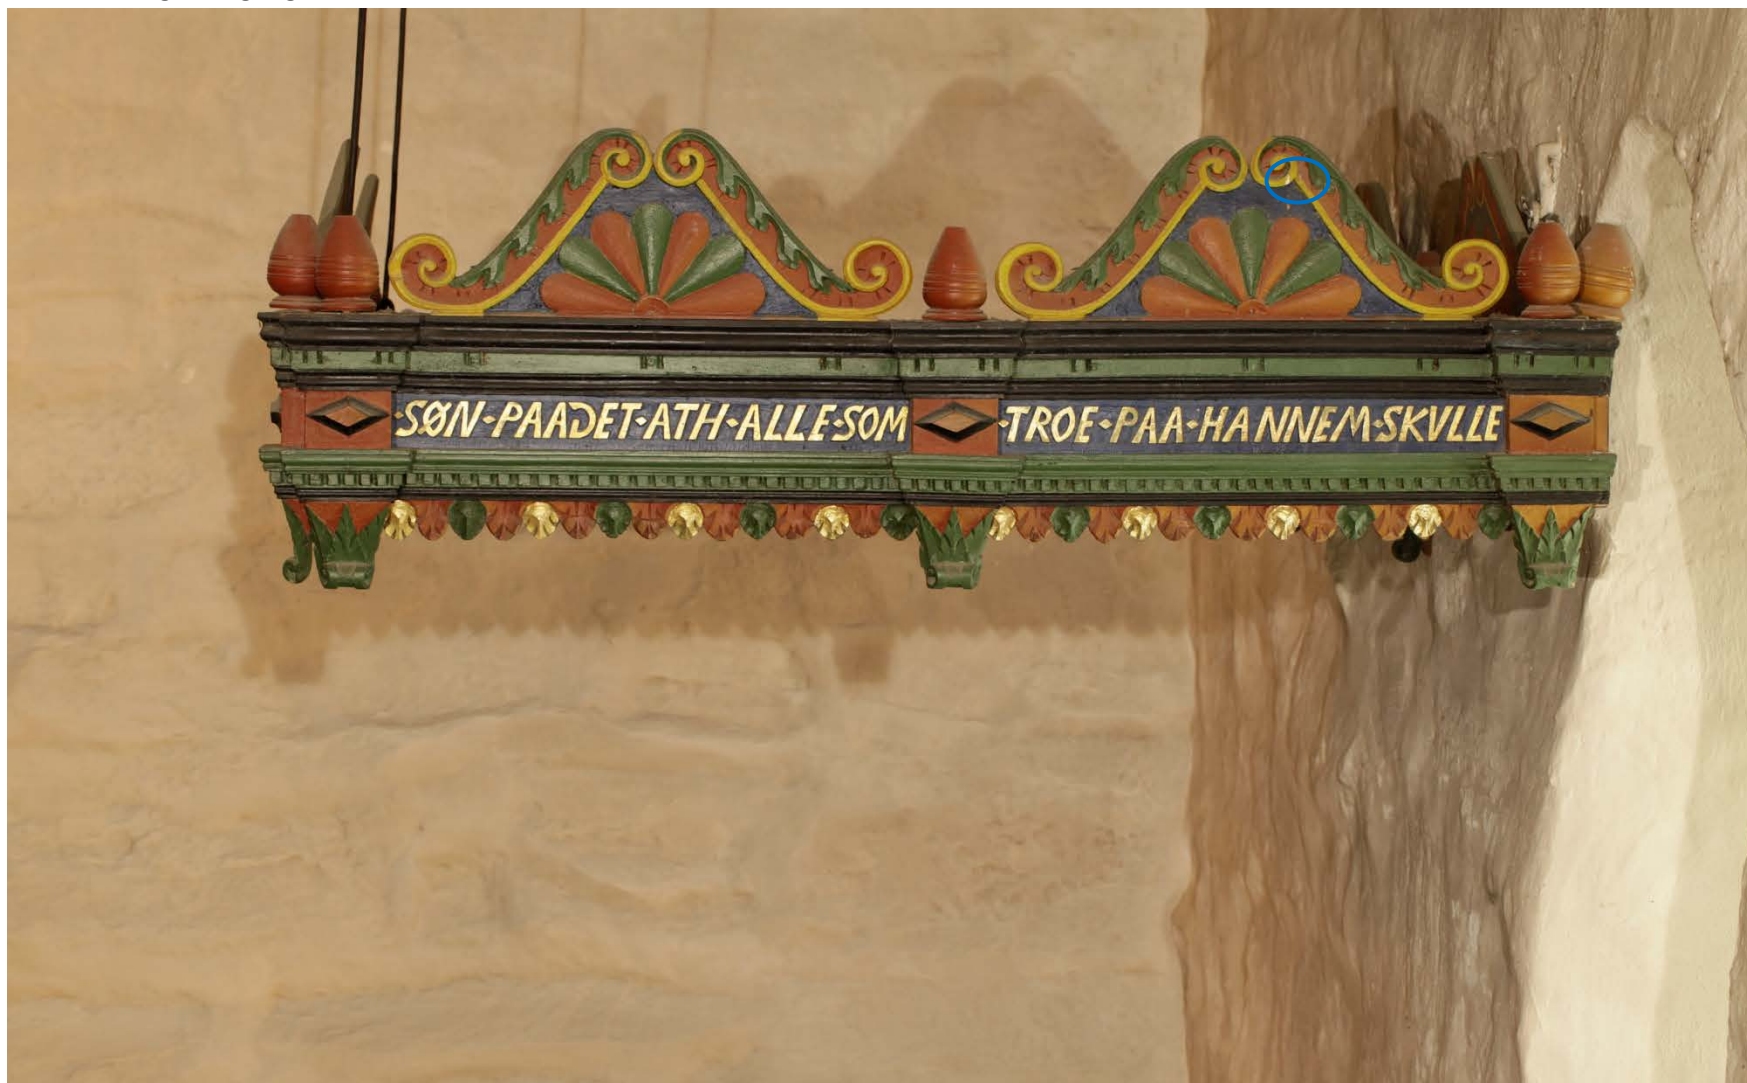
4. Kartlegging Rød markering: sprekke i treverket/ oppskallet maling?

Blå markering: mulig fugleskitt

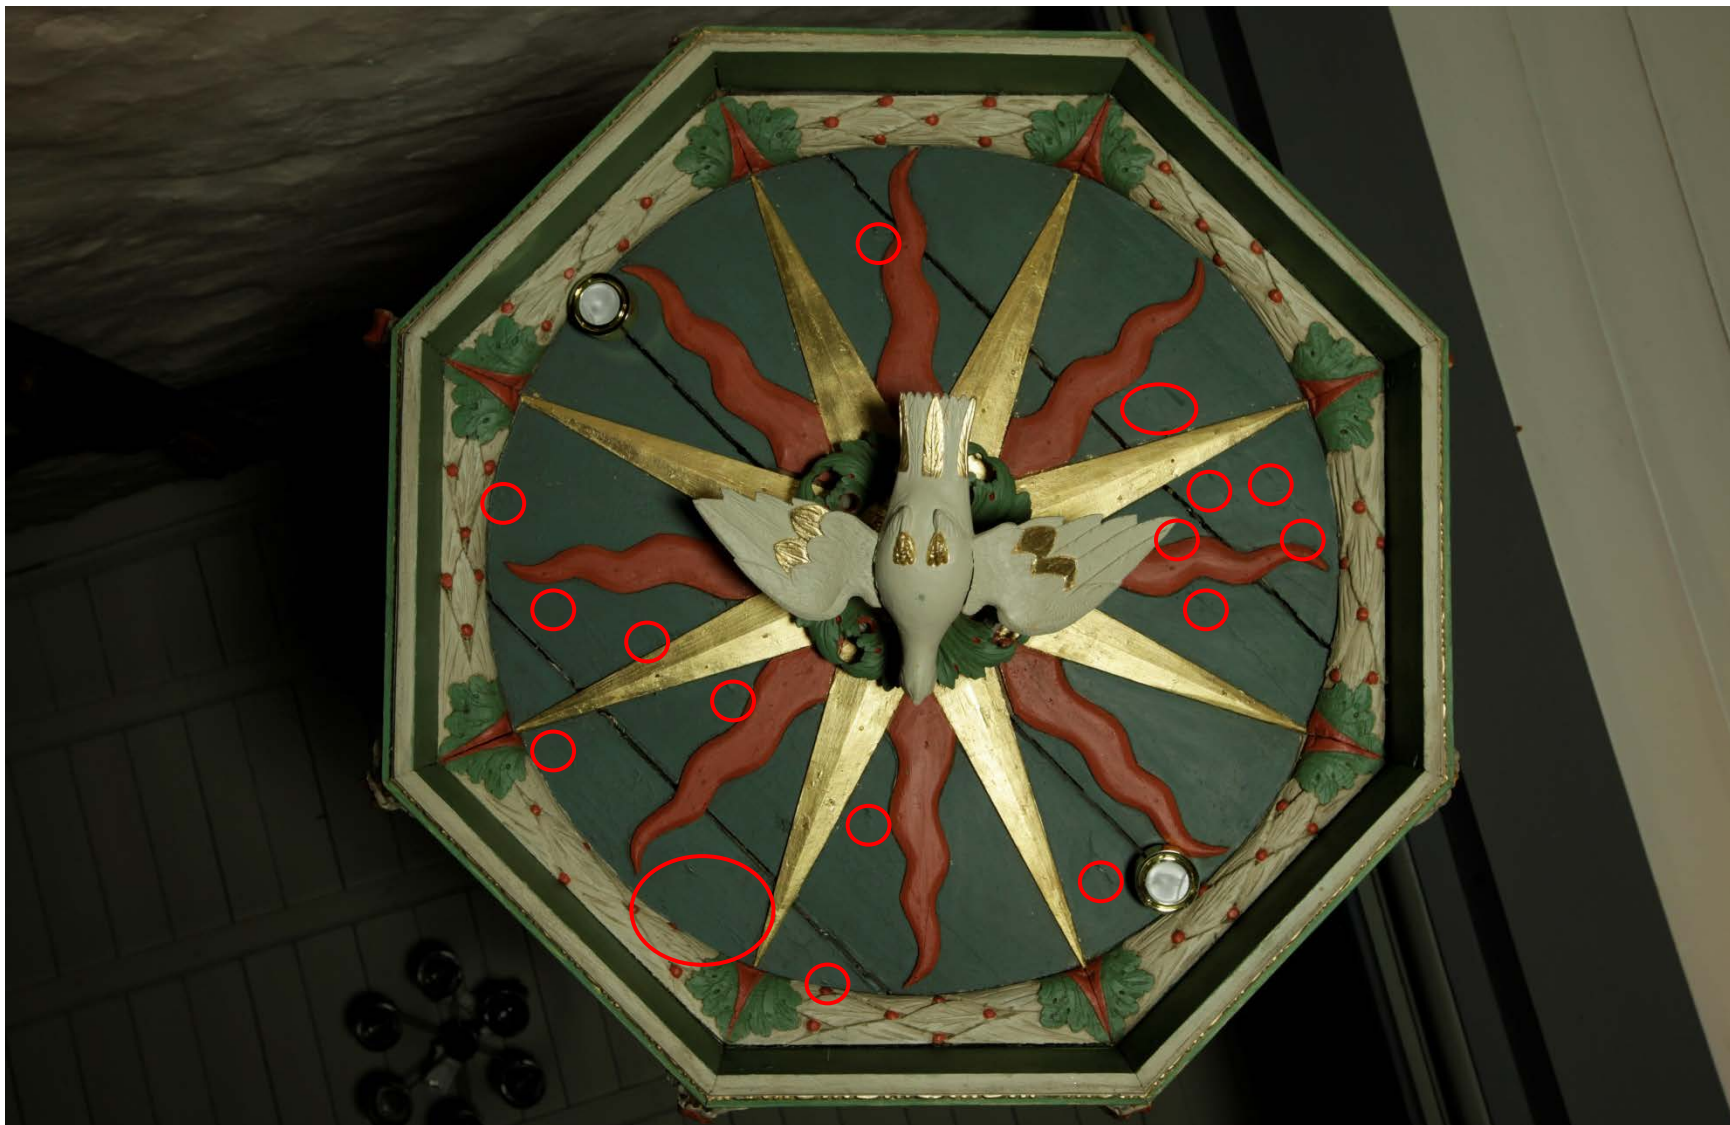
**Kartlegging** Røde markeringer: oppskallinger i malinglaget

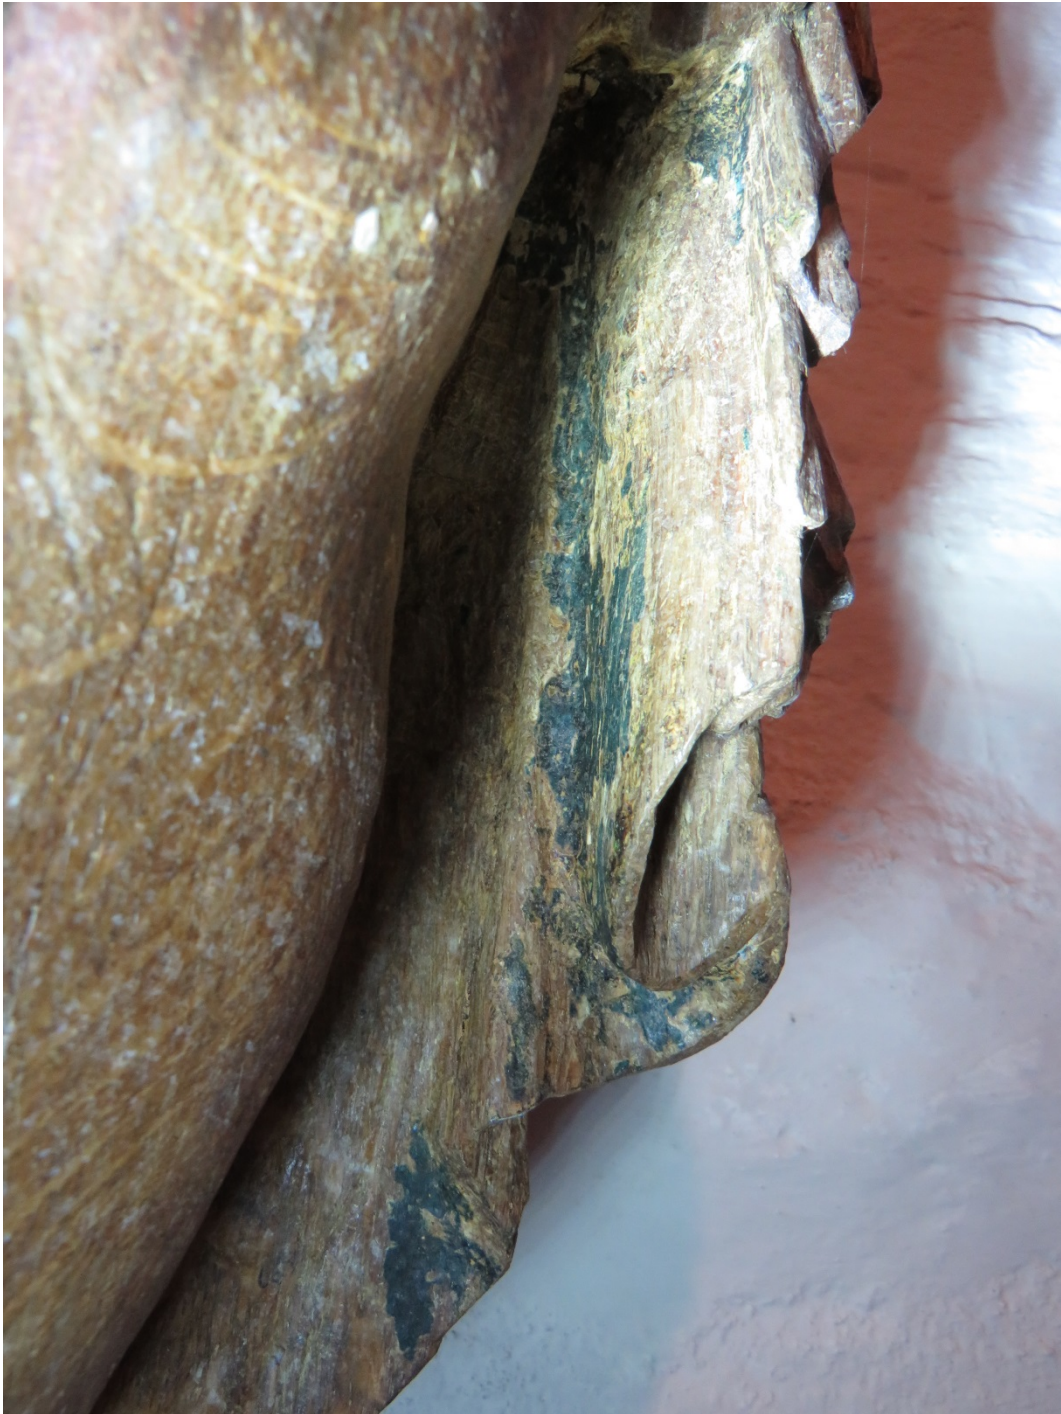
**Figur 5 Rester av maling, blått lendeklede, høyre side av skulpturen.**

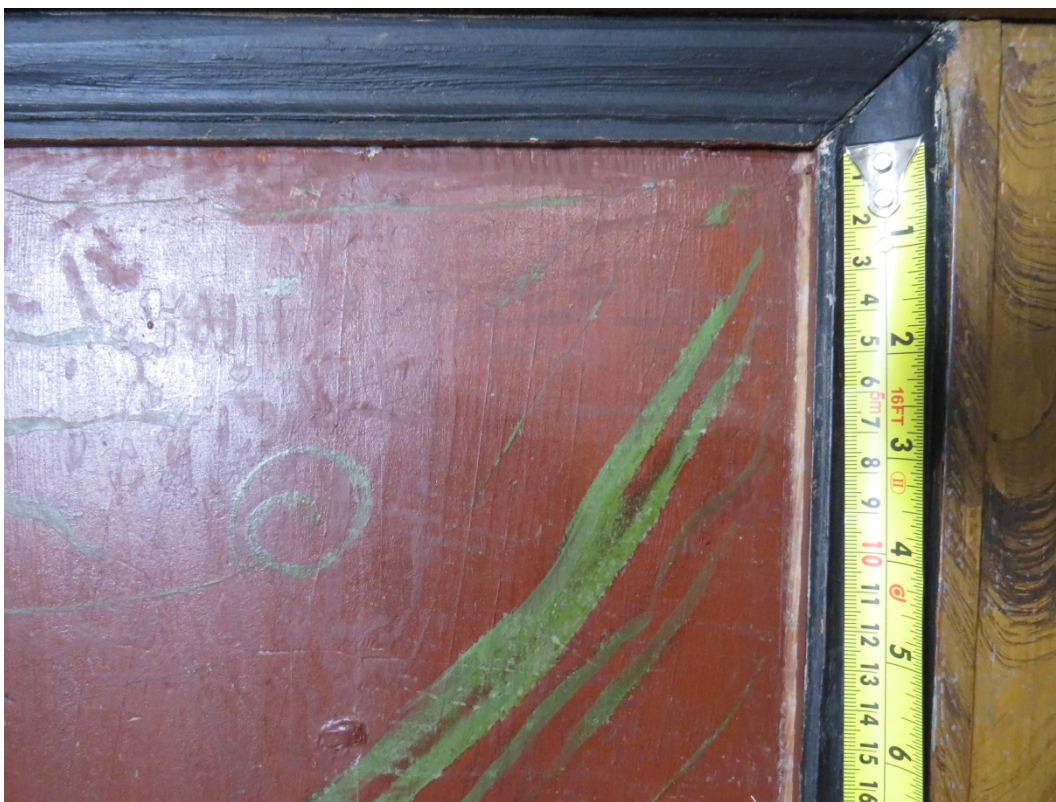
Figur 6 Detaljbilde som viser forskyvning av en av fyllingene i klokkerbenken

<b>Er verket utsatt?</b>	Ja, for berøring og for rengjøring og bruksslitasje
<b>Tilstandsbeskrivelse:</b>	
Strukturelle skader:	
<ul style="list-style-type: none"><li>• Sprekker i treverk pga krymping i de bærende delene av konstruksjonen.</li><li>• Mellom plankene som danner benkens rygg er det sprekk på 7 mm pga krymping (Fig. 3).</li><li>• Bevegelse i treverket grunnet klimabelastning, fyllingene har krympet en del (fylling til venstre: ca 5 mm på høyre venstre side og opp til 4 mm på venstre side; fylling i midten: opp til 4 mm på venstre side og ca 4mm på høyre side; fylling til høyre: ca. 6 mm på venstre side). Ved høyre fylling er det sprekk mellom fyllingens kant og rammeverket rundt (Fig.7).</li><li>• Skade i treverk ved nedre venstre hjørne på høyre fylling.</li><li>• Hakk og mindre skader i treverket .</li><li>• Innrissinger på bordplaten - hærverk.</li><li>• Konstruksjonen fremstår stort sett som stabil. Unntak er venstre armlene der det mangler to av fire treplugger som feste på sideveggen (Fig. 5 ). Venstre sidevegg mangler dessuten midtre planke. Det er sprekk i planken der sittebenk er felt inn. (Fig. 6).</li></ul>

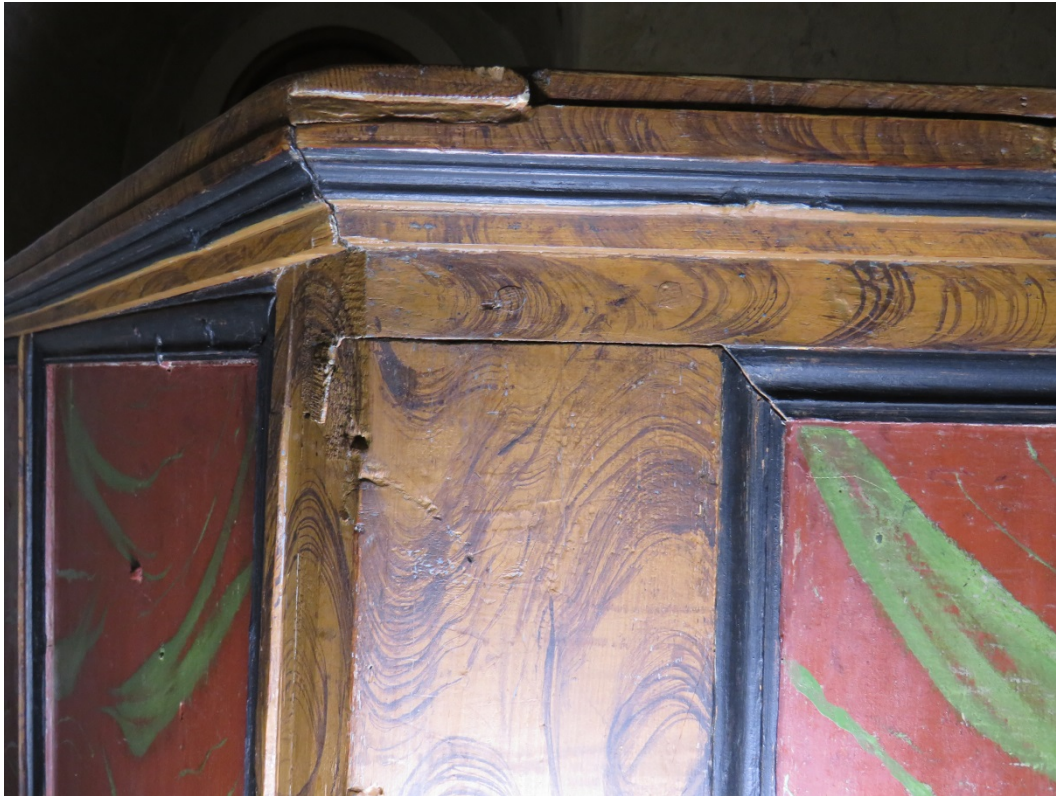
Figur 7 Detaljbilde av klokkerbenkens sammenføring i hjørnet

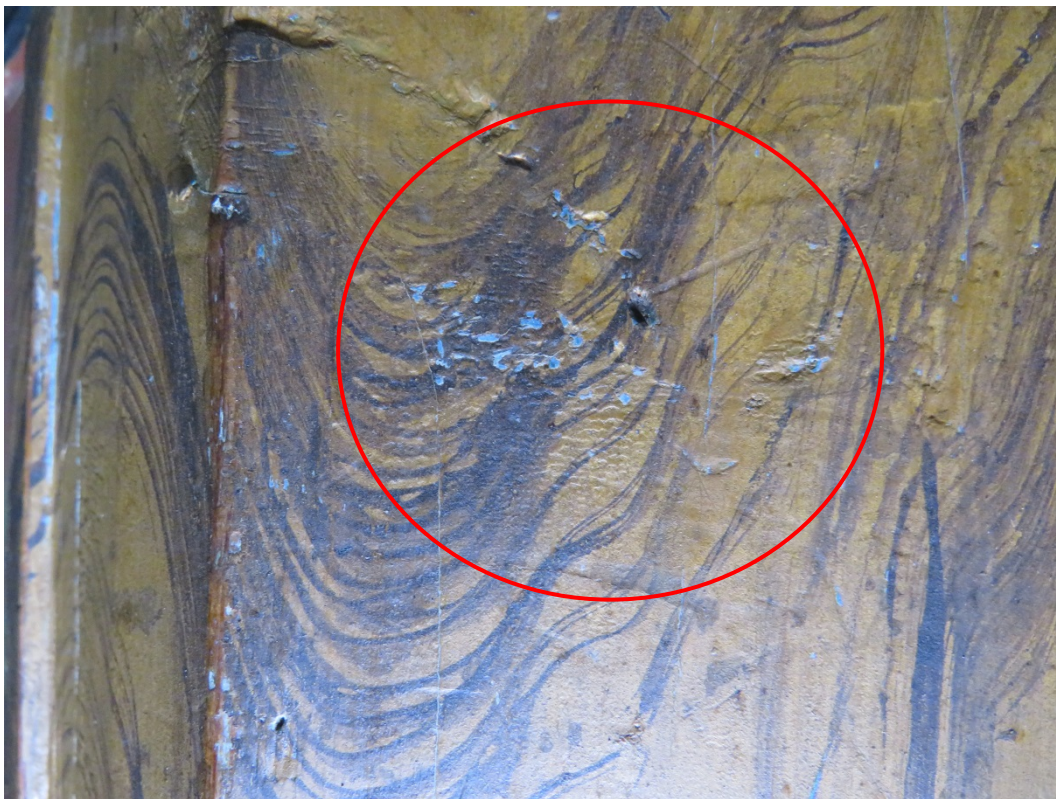
Figur 8 Detaljbilde av rester fra lys blå overmaling

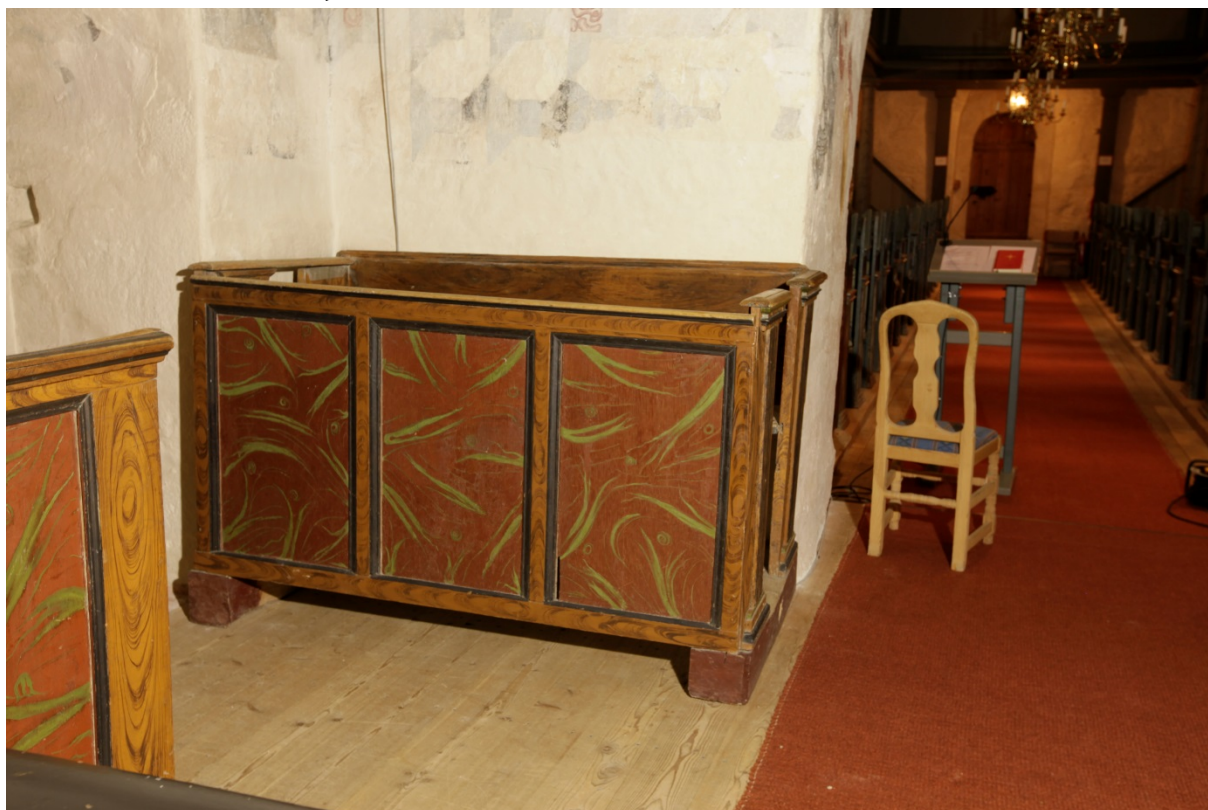
Figur 1 Dåpsbenk sett fra forsiden

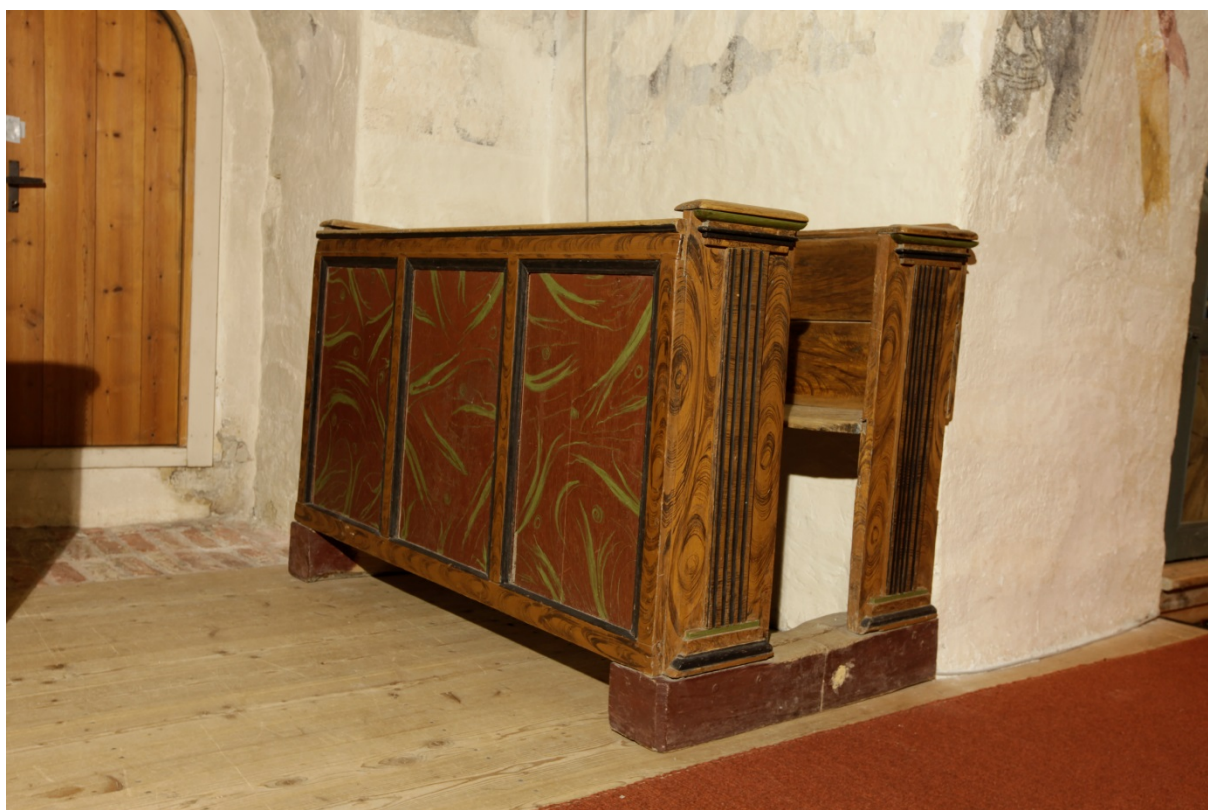
Figur 2 Dåpsbenk sett fra venstre siden.

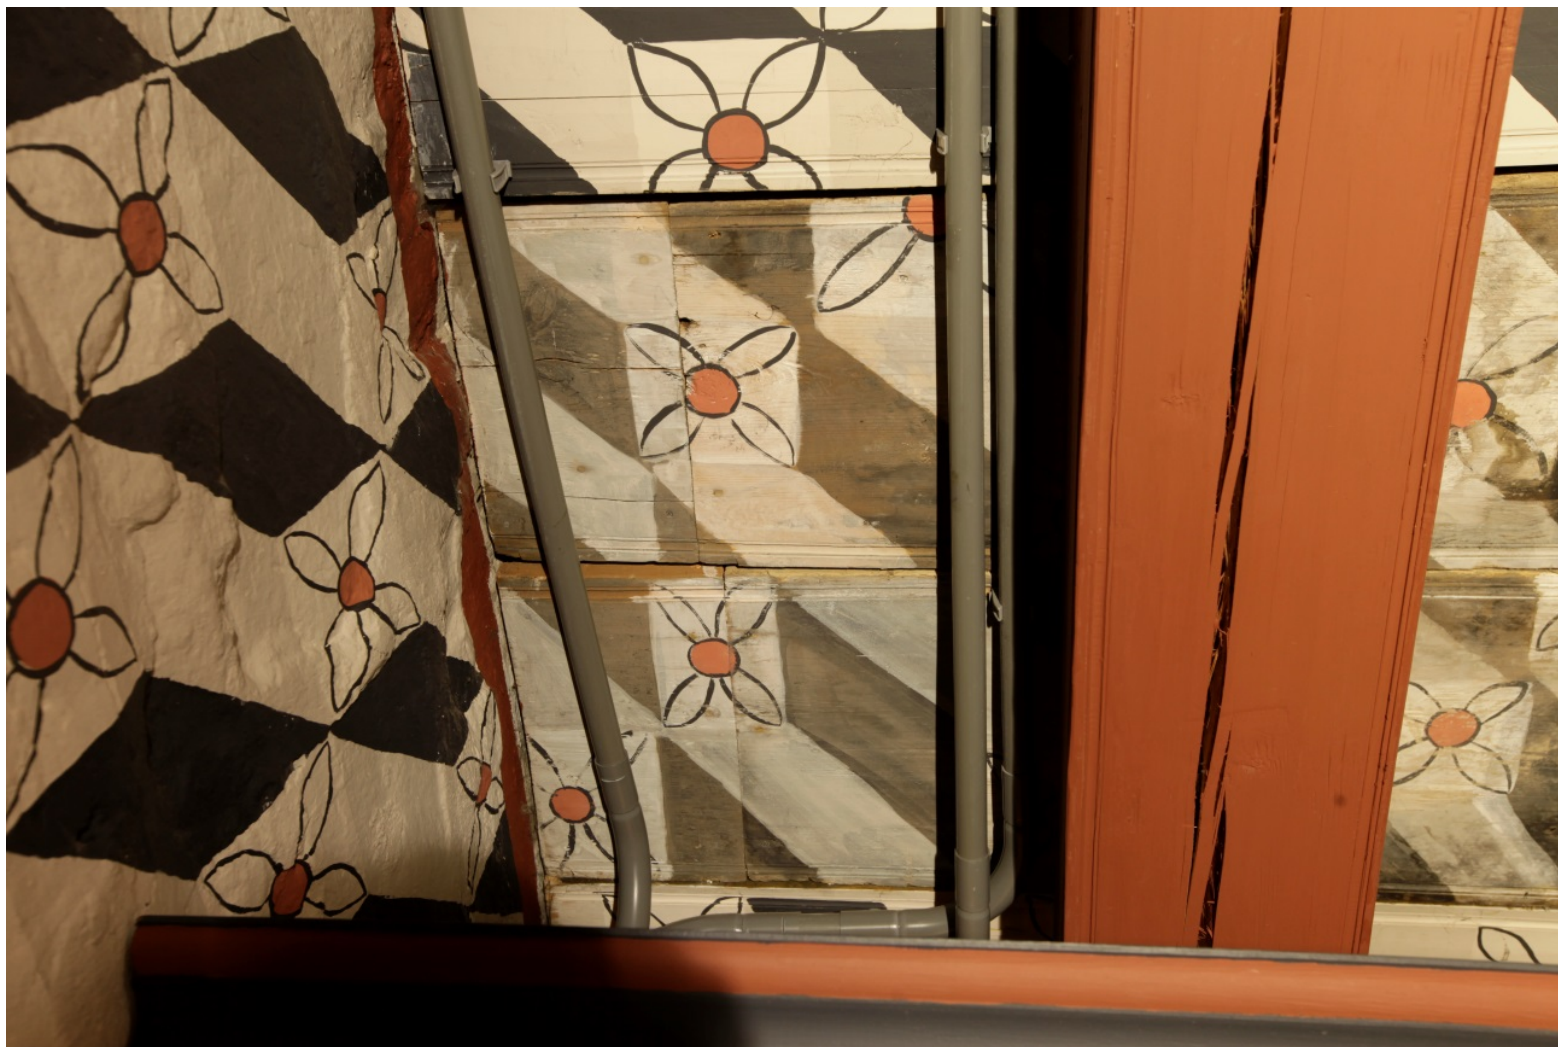
Figur 5 Felt 1, ingen løs maling
