## A34 ENEBAKK KIRKE

Tilstandsregistrering av løst og fast inventar

Tittel A34 Enebakk kirke Tilstandsregistrering av løst og fast inventar	Rapporttype/nummer NIKU Oppdragsrapport 27/2017	Publiseringsdato 17.03.2017
	Prosjektnummer 1021005	Oppdragstidspunkt Februar 2017
	Forsidebilde Kalkmalerier fra middelalderen i kirkens kor. NIKU CSp	
Forfatter(e) Christina Spaarschuh, Nina Jernæs, Susanne Kaun	Sider 10 + vedlegg	Tilgjengelighet Åpen
	Avdeling Konservering

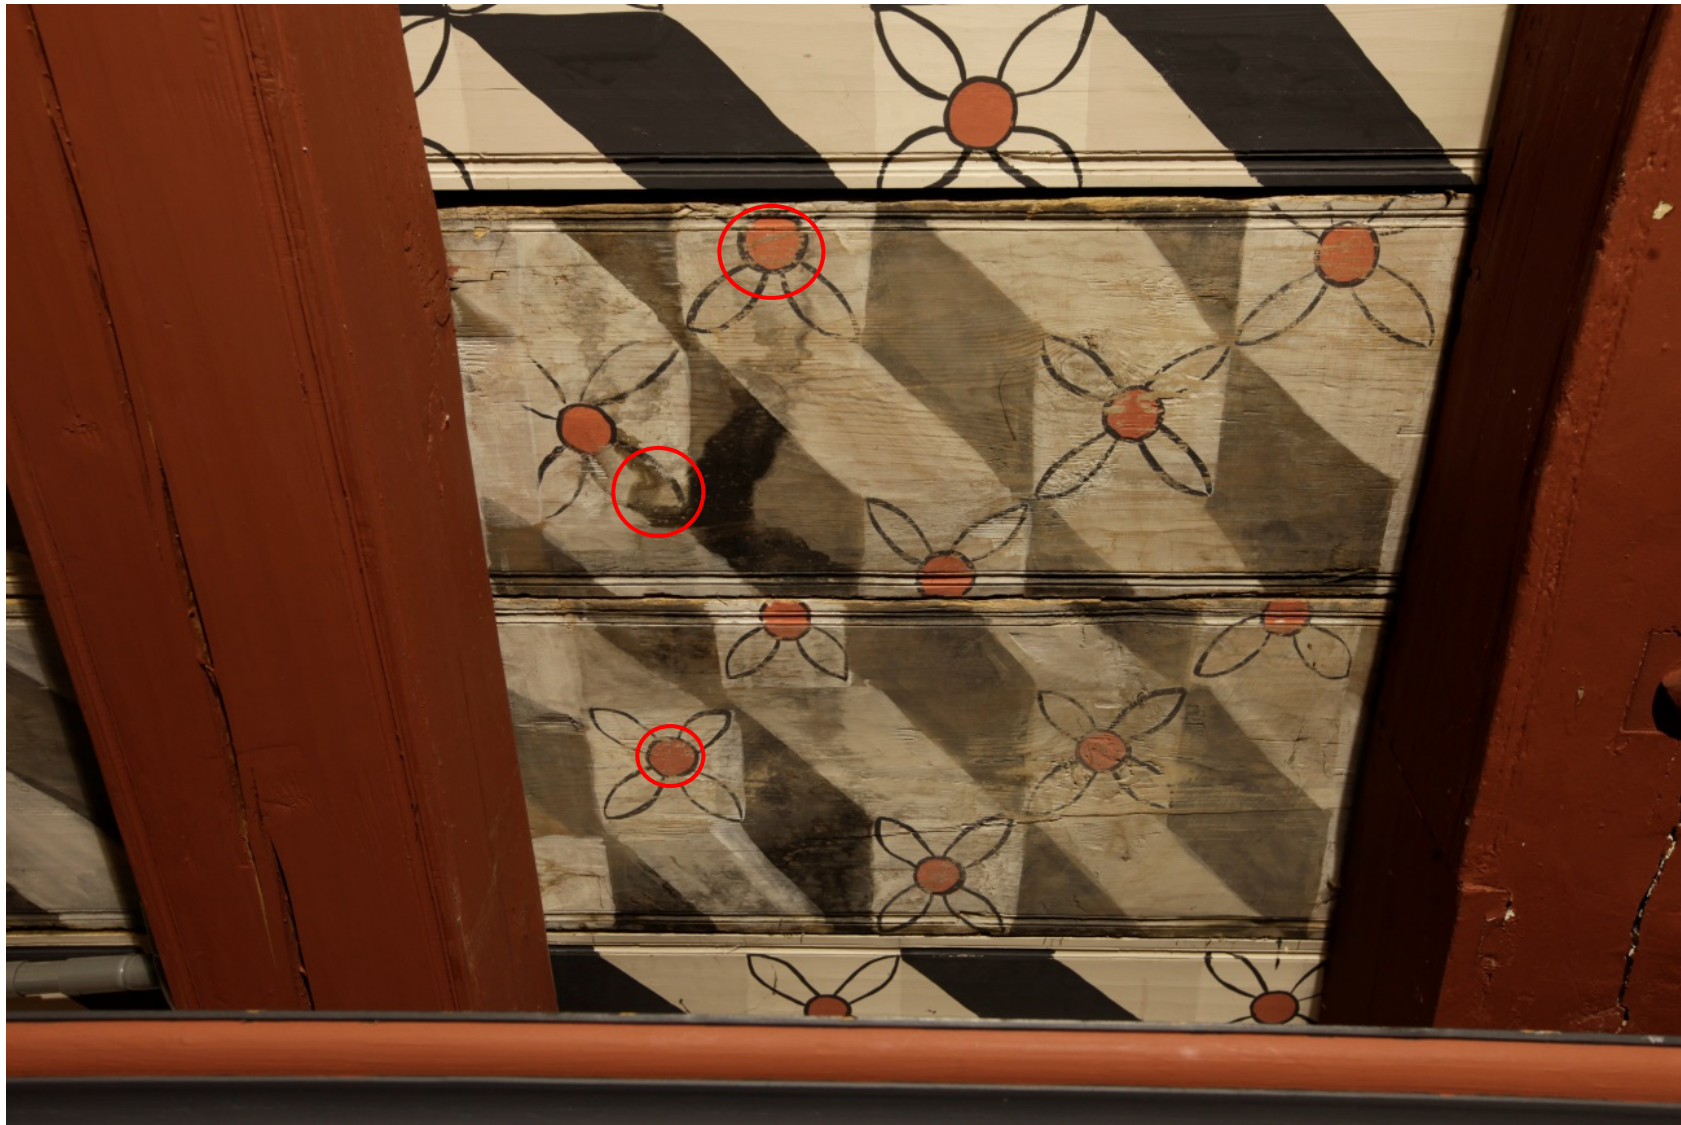
Figur 6 Felt 2, løs maling markert.

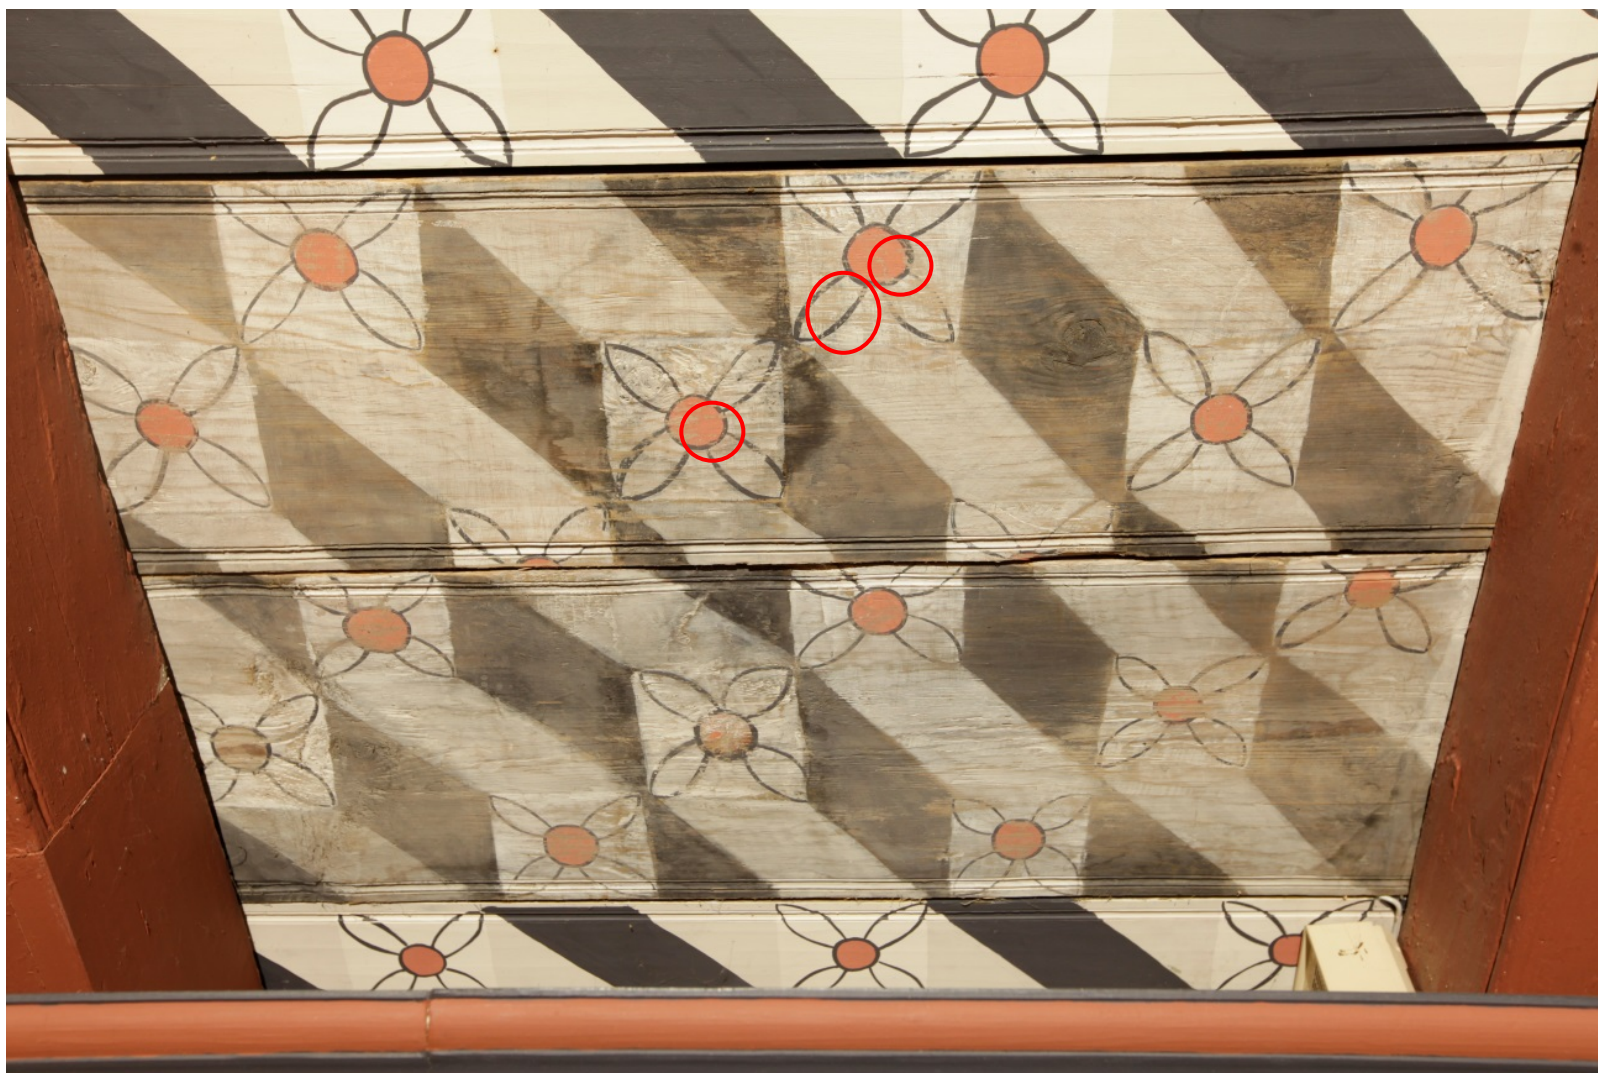
Figur 7 Felt 3, løs maling markert.

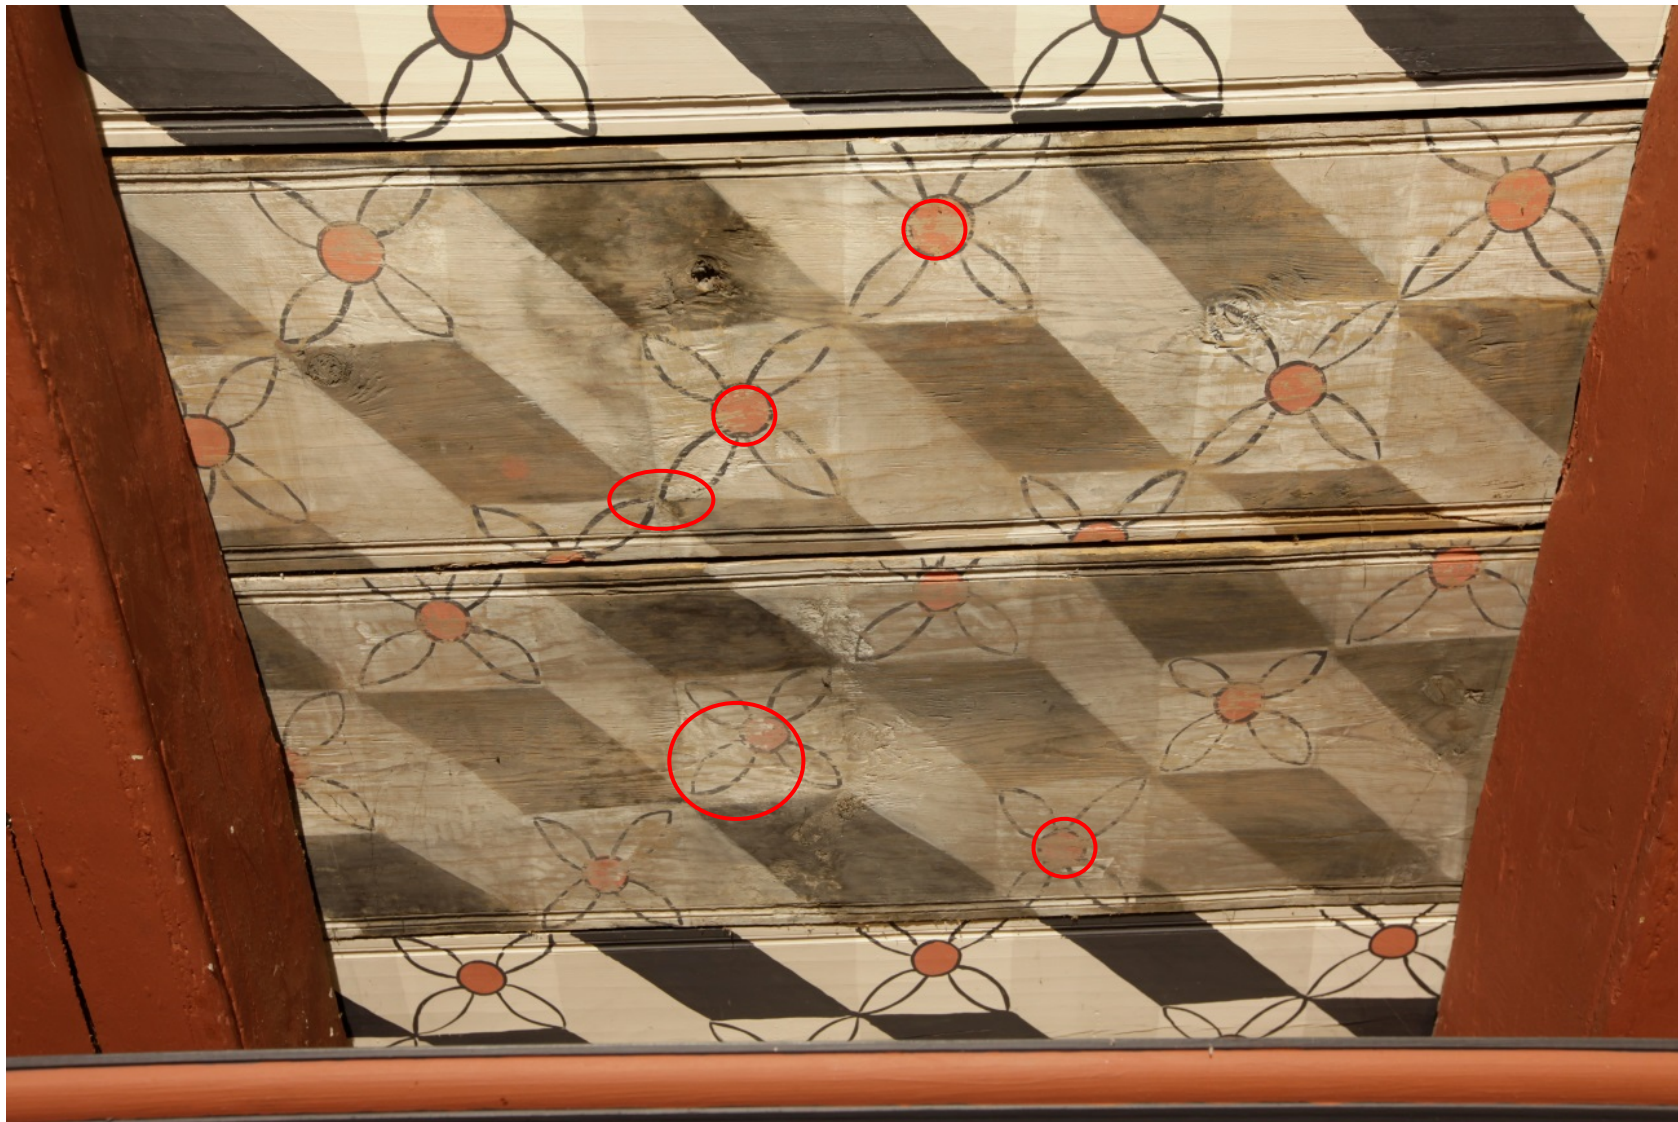
Figur 8 Felt 4, løs maling markert.

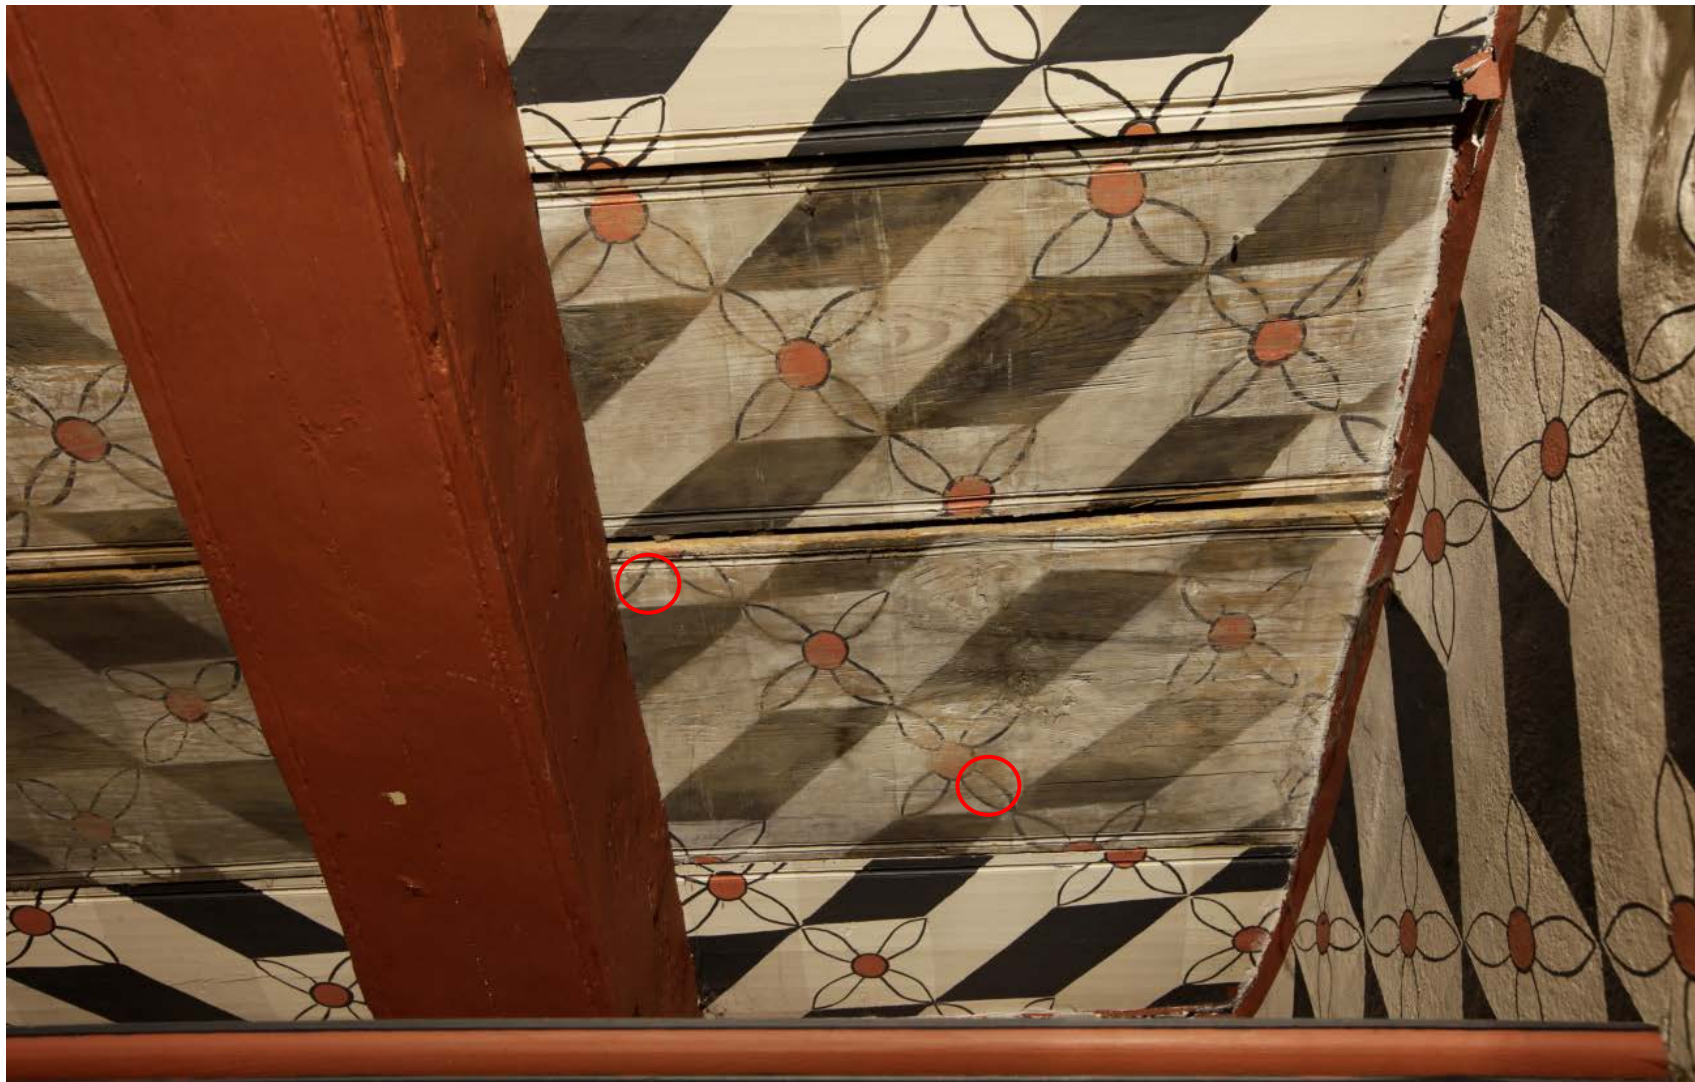
Figur 9 Felt 5, løs maling markert.
