ATLUNGSTAD BRENNERI: BEHANDLING AV VEGGMALERIENE SAMT DOKUMENTASJON AV DEKORFRAGMENTER

Stange kommune, Hedmark

Tittel Atlungstad Brenneri: Behandling av veggmaleriene samt dokumentasjon av dekorfragmenter Stange kommune, Hedmark	Rapporttype/nummer NIKU Oppdragsrapport 122/2017	Publiseringsdato 27.10.2017
	Prosjektnummer 1021063	Oppdragstidspunkt 14. – 24.8.2017
	Forsidebilde Veggmaleri «Drank» før (venstre del) og etter (høyre del) restaurering. Foto: NIKU/Kaun	
Forfatter(e) Kaun, Susanne	Sider 33 pluss vedlegg	Tilgjengelighet Åpen
	Avdeling Konservering

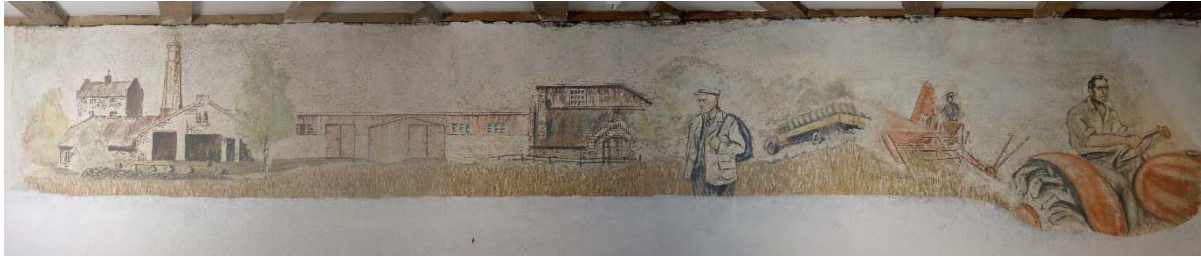
Figur 1 (øverst): Veggmaleri i brennerikjeller, vestre del. Tilstand etter behandling. Fotomontasje. Foto: NIKU 2107

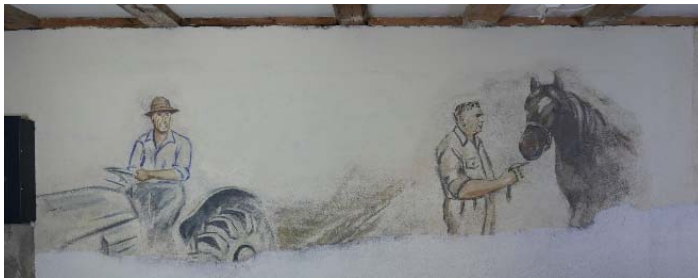
Figur 2 (til venstre): Veggmaleri i brennerikjelleren, østre del, tilstand etter behandling. Foto: NIKU 2107

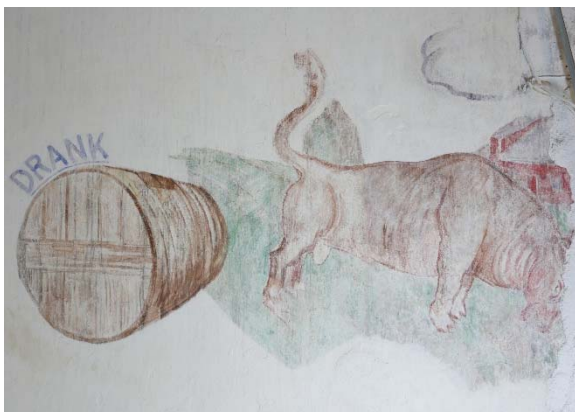
Figur 26: Veggmaleriet «Drank» i maltlageret. Tilstand etter behandling i 2017. Foto: NIKU 2017

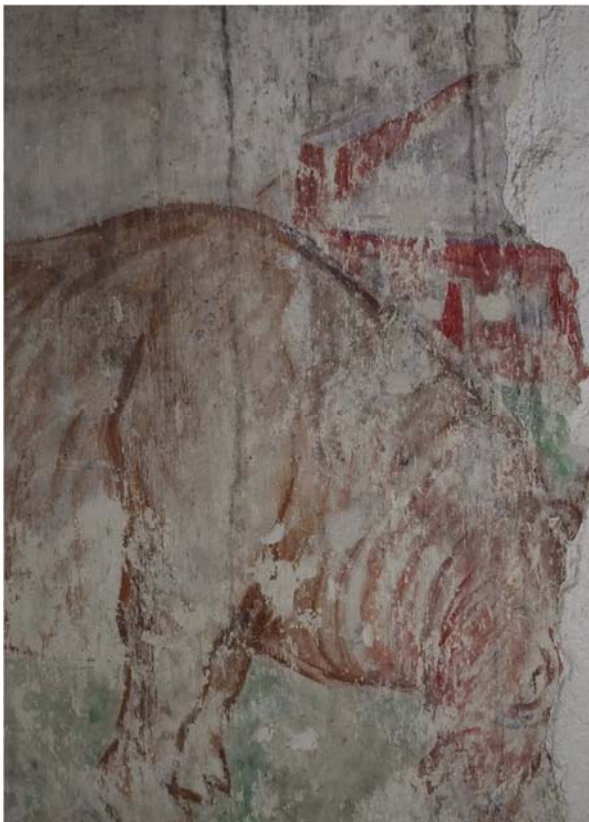
Figur 28: Detalj i veggmaleriet «Drank». Skader i kalklag er grunnet med kalkslemming. Foto: NIKU 2017

Dypere skader i kalklaget ble grunnet med en kalkslemming blandet av våtlesket kalk, finknust kalk (*Rollovit*), kvartsmel og vann i blandingsforhold (volum) 2:1:1:2. Slemmingen ble påført med pensel og i flere lag. Slemmingsfargen passet godt til den opprinnelige kalkfargen i bakgrunnen, og ikke å pigmentering var ikke nødvendig.

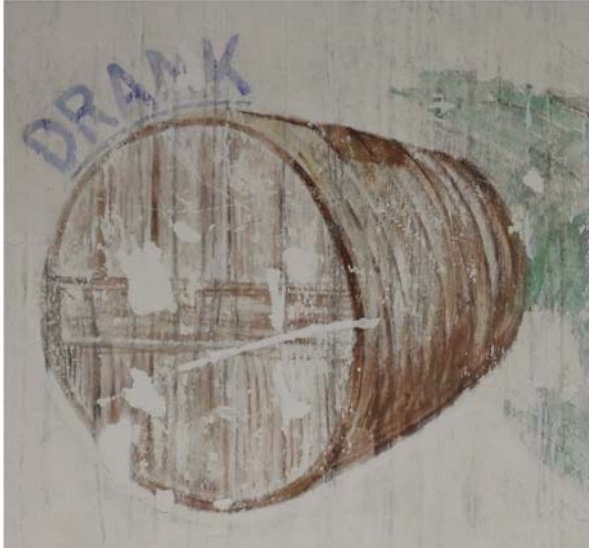
Figur 33: Detalj i veggmaleriet «Drank». Tilstand etter rensing, grundering av skader og tre lag med kalk på veggen rundt motivet. Foto: NIKU 2017

Rennene og mørke flekker ble grunnet med kalkslemming (se side 19) for å dempe kontrasten mot den hvite veggoverflaten. Slemmingen kan legges på i tykkere lag, og har en større dekkevne enn ren kalkmelk.

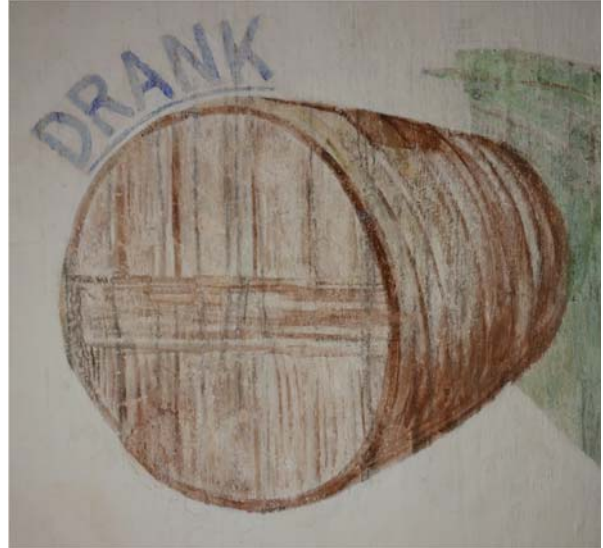
Figur 34: Samme utsnitt som i bilde til venstre. Tilstand etter behandling samt retusjering. Foto: NIKU 2017

Kittinger, renner, flekker og småskader ble retusjert med kalkkaseinmaling og tørrpigment. Kalkkaseinmaling ble laget av melkeproduktet *Kesam*, en type ferskost laget av syrnet melk, iblandet våtlesket kalk i blandingsforhold (volum) 5:1. Ved tilsetning av kalk til melkens ostestoff oppstår et bindemiddel som tørker vannfast. Mediet ble så tilsatt bløtlagt tørrpigment og tynnet med vann, slik at bindemiddelandelen i malingen ikke blir for sterk.

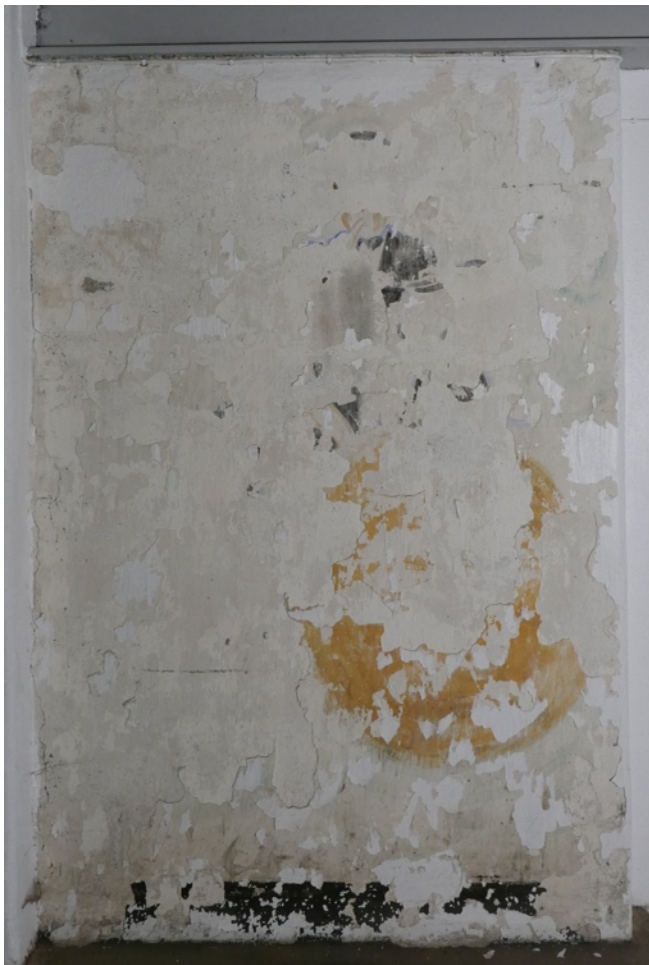
Figur 39: Felt A – Mann med tønne. Foto: NIKU 2017

Dette dekorfeltet viser fragmenter av en dekor som man kan tenke seg at har forestilt en mann som sitter på en tønne med akevitt, muligens etter forbilde av Lysholms reklamefigur, gutten på kaggen.

Dekoren ligger på en nokså tykk slemming, og under dette er det en rekke kalklag. Malingen er ikke vannløselig og peker i retning av kasein som bindemiddel. Den har et matt, noe laserende uttrykk (det er ikke oljemaling og ikke limfarge). Fargene er holdt i blått, sort, gult og grønt. Dekoren er svært nedbrutt og kun fragmenter er bevart. Det runde omrisset av en tønne er imidlertid fortsatt tydelig og dekoren har verdi som historiefortellende element.

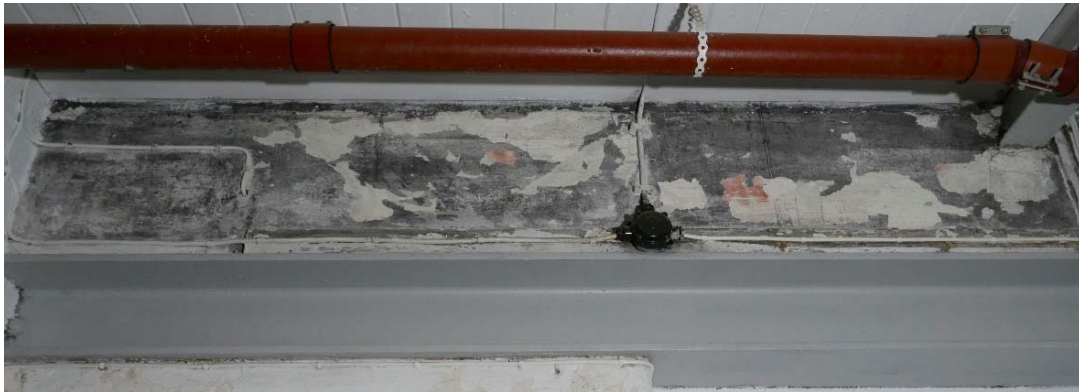
Figur 42: Maltlager, Felt B – søndre del. Foto: NIKU 2017

Det ligger mange kalklag under dekoren, som også her sannsynligvis er malt med kasein. Fargene er holdt i rødt, gult og grønt. De fremstår relativt svakt og mye av fargen har sannsynligvis gått tapt i det overliggende lag har flasket av. Dekoren er stedvis skjult under to lag med overflatebehandling som i

dag fremstår som fullstendig sorte (svertesopp, skitt).

NIKU anbefaler at en konservator avdekker de sorte lagene som ligger utenpå dekoren i søndre og midtre del (sør for panelt takluke), slik at man får en lys bakgrunn og feltene fremstår som mer homogene. Det gjøres oppmerksom på at det ikke er mulig å beholde all dekor som i dag ligger under de sorte lagene, men at noe vil gå tapt ved avdekkingen.

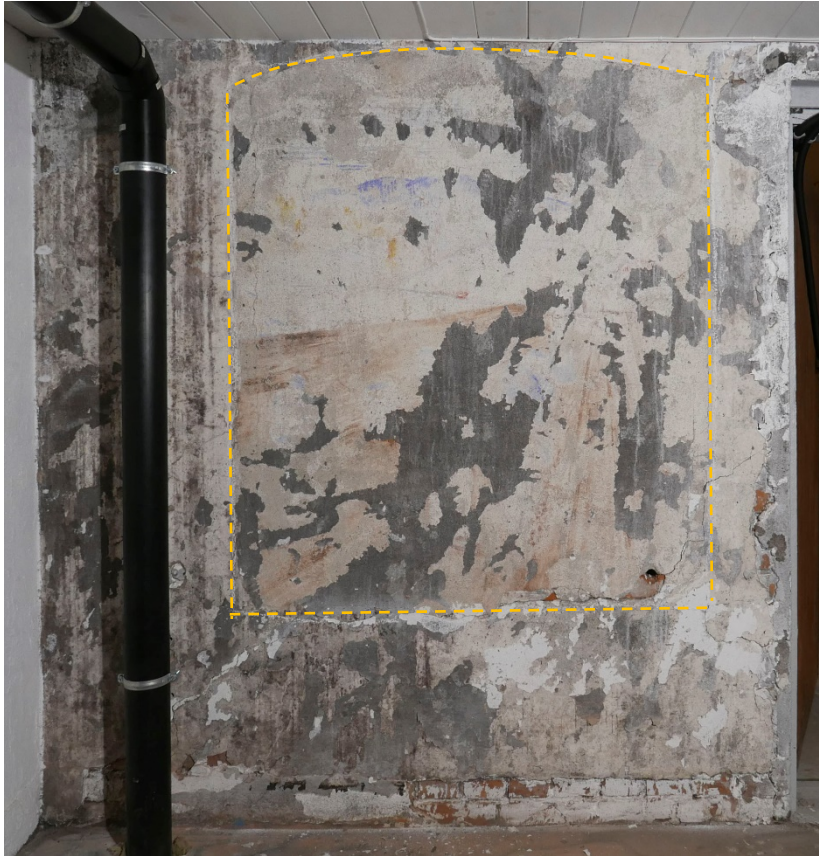
Figur 46: Felt C – nord for døråpning. Markeringen viser kikkhull 1, hvor det vises et malt vindu med utkikk over åkerlandskaper. Avgrensning av malt vindu tilsvarer i format det gjenmurte opprinnelige vindu. Foto: NIKU 2017

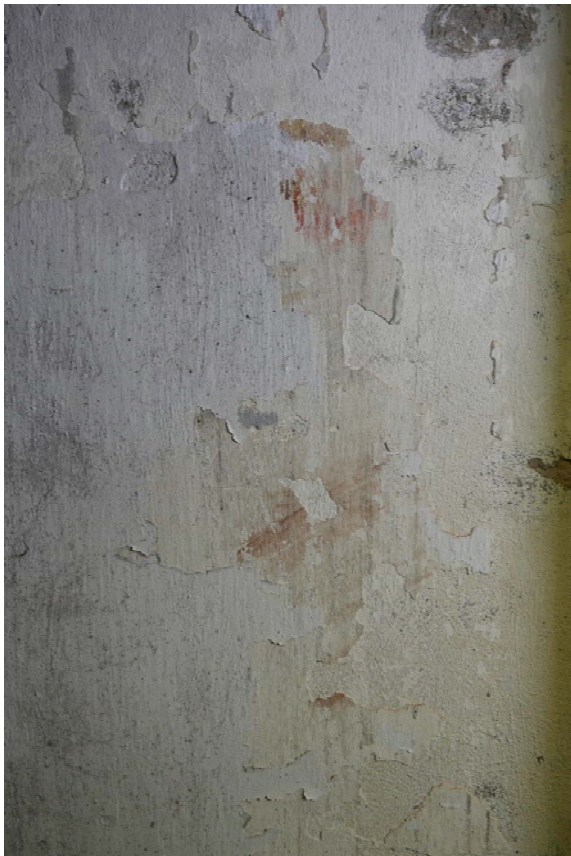
Figur 54: Detalj fra østveggen mellom vanntank og søndre dør. Man skimter røde malingsrester. Foto: NIKU 2017

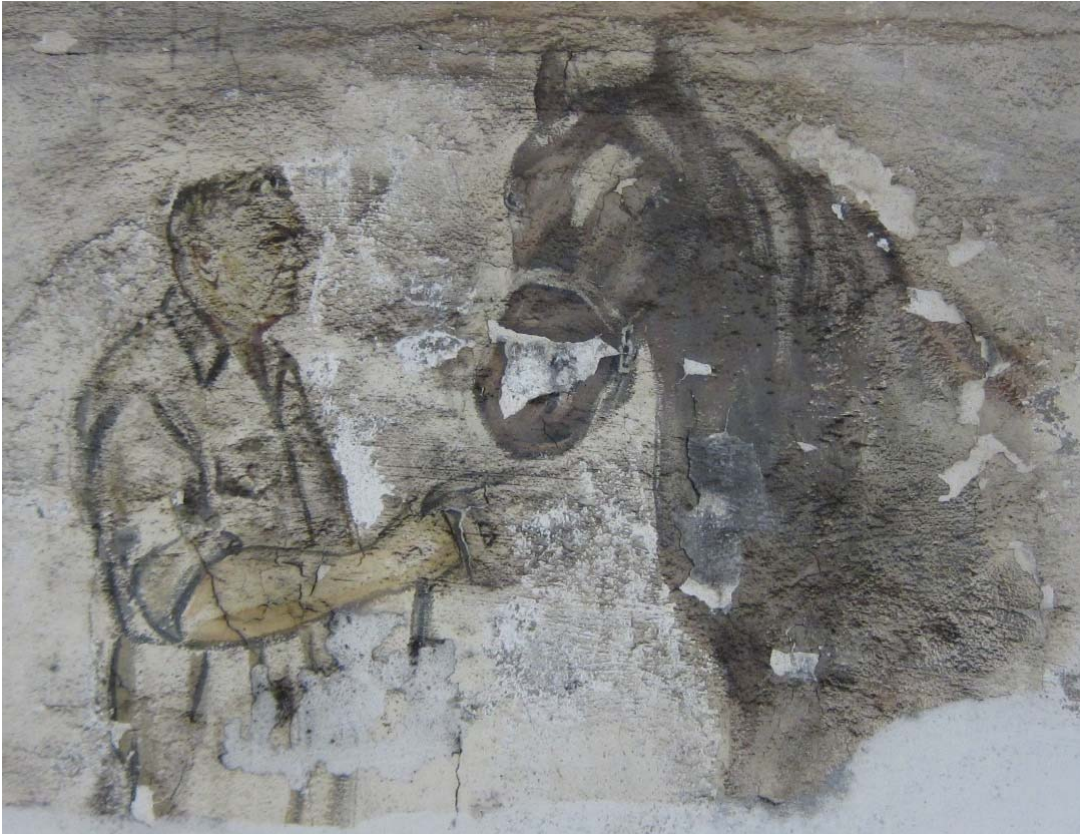
Veggmalerier i brennerikjeller, østre maleri. Detalj. Tilstand før behandling (2014).
Foto: NIKU/Kaun 2014

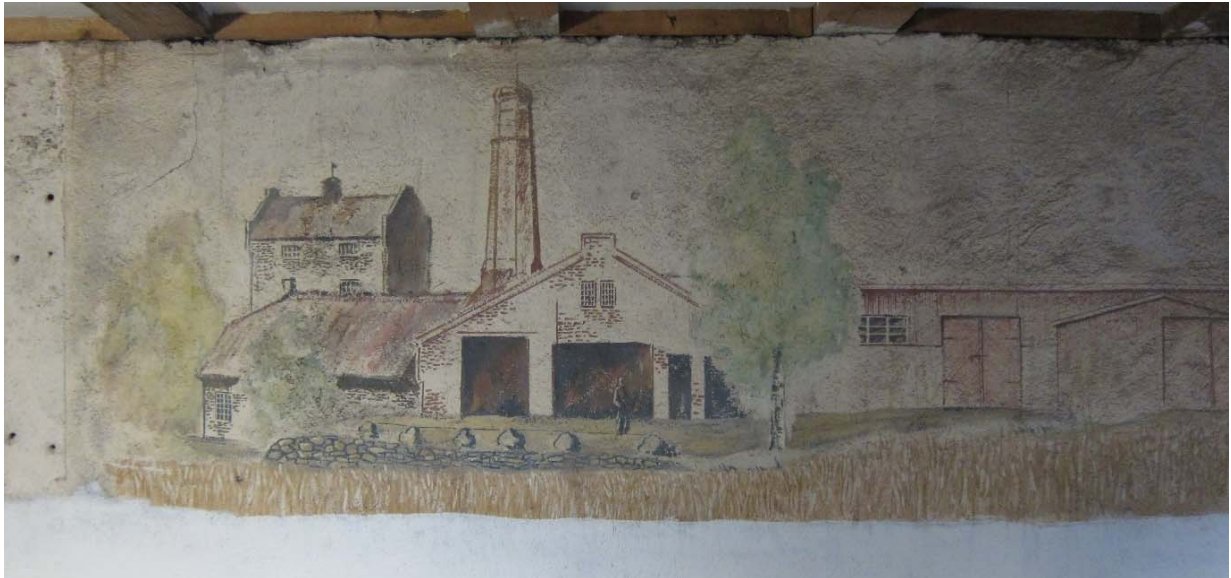
Veggmalerier i brennerikjeller, vestre maleri, østre del. Tilstand før behandling.
Foto: NIKU/Kaun 2017

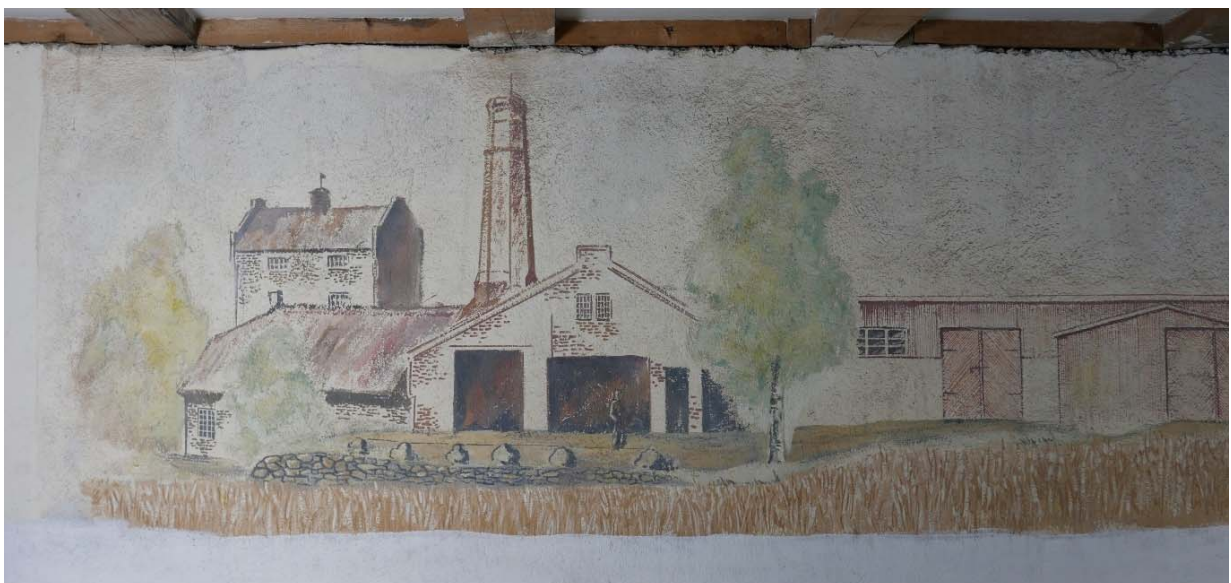
Veggmalerier i brennerikjeller, vestre maleri, østre del. Tilstand etter behandling.
Foto: NIKU/Kaun 2017

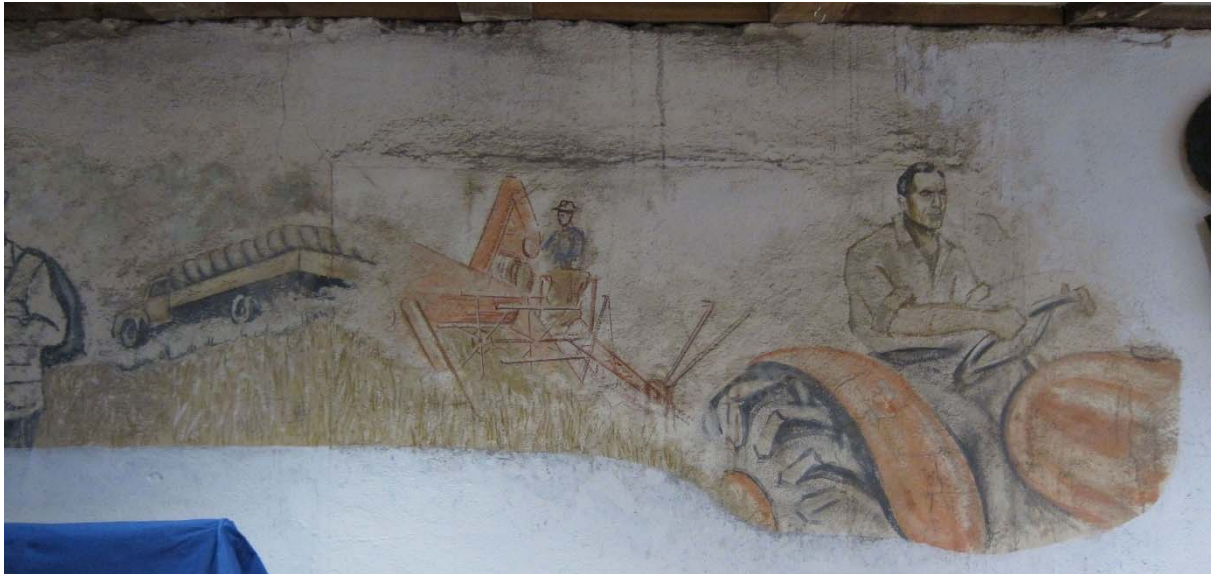
Veggmalerier i brennerikjeller, vestre maleri, vestre del. Tilstand før behandling.
Foto: NIKU/Kaun 2017

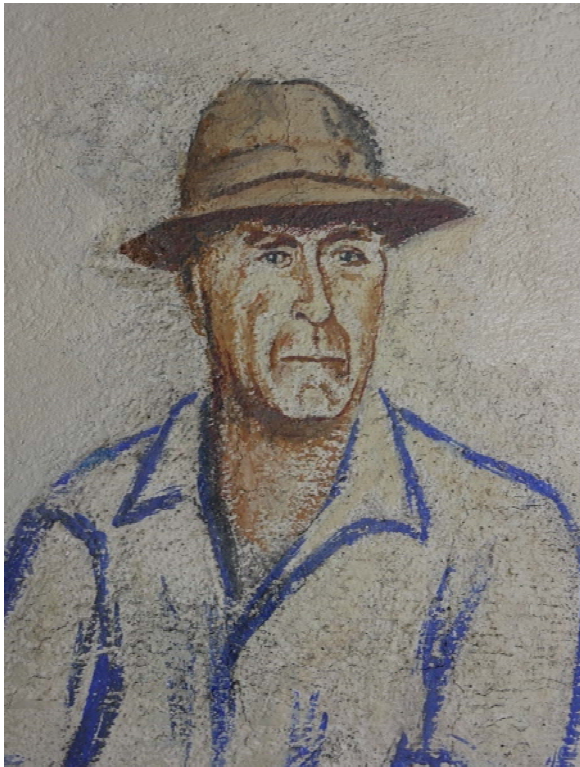
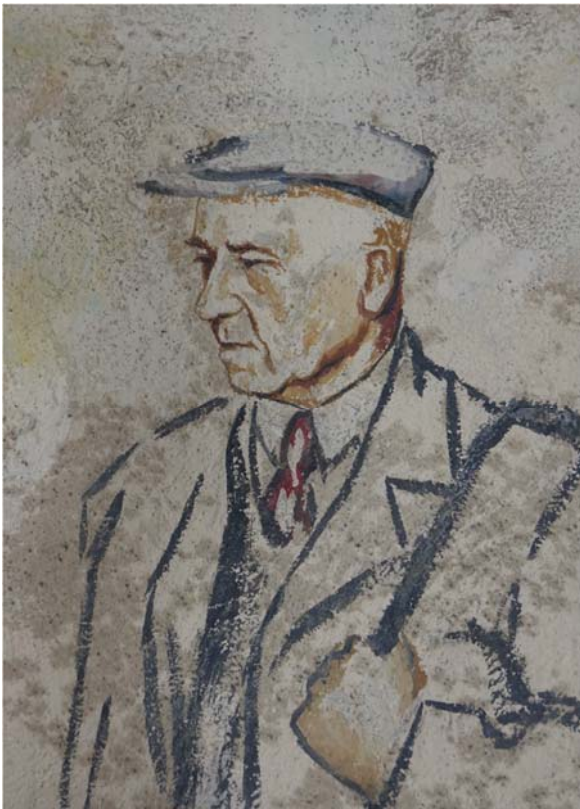
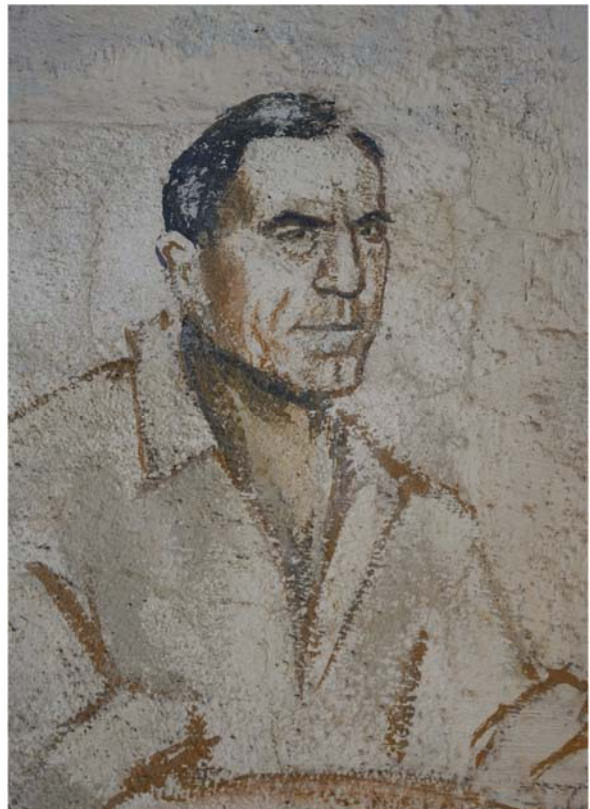
Veggmaleriene i brennerikjeller. Detaljer med daværende styremedlemmenes portretter slik de befinner seg i maleriet fra øst (øverst til venstre) til vest (nederst til høyre). Tilstand etter behandling. Foto: NIKU/Kaun 2017

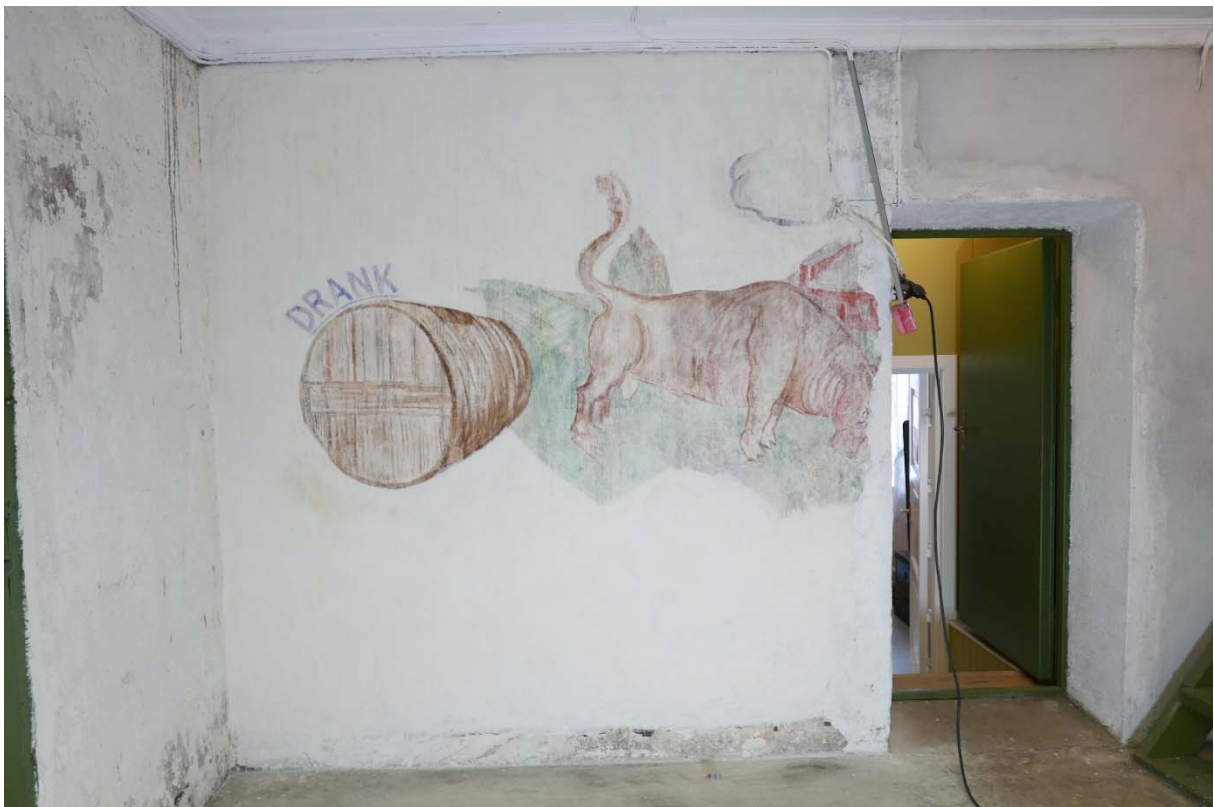
Maltlager. Veggfelt med veggmalерier «Drank». Tilstand etter behandling. Foto: NIKU/Kaun 2017

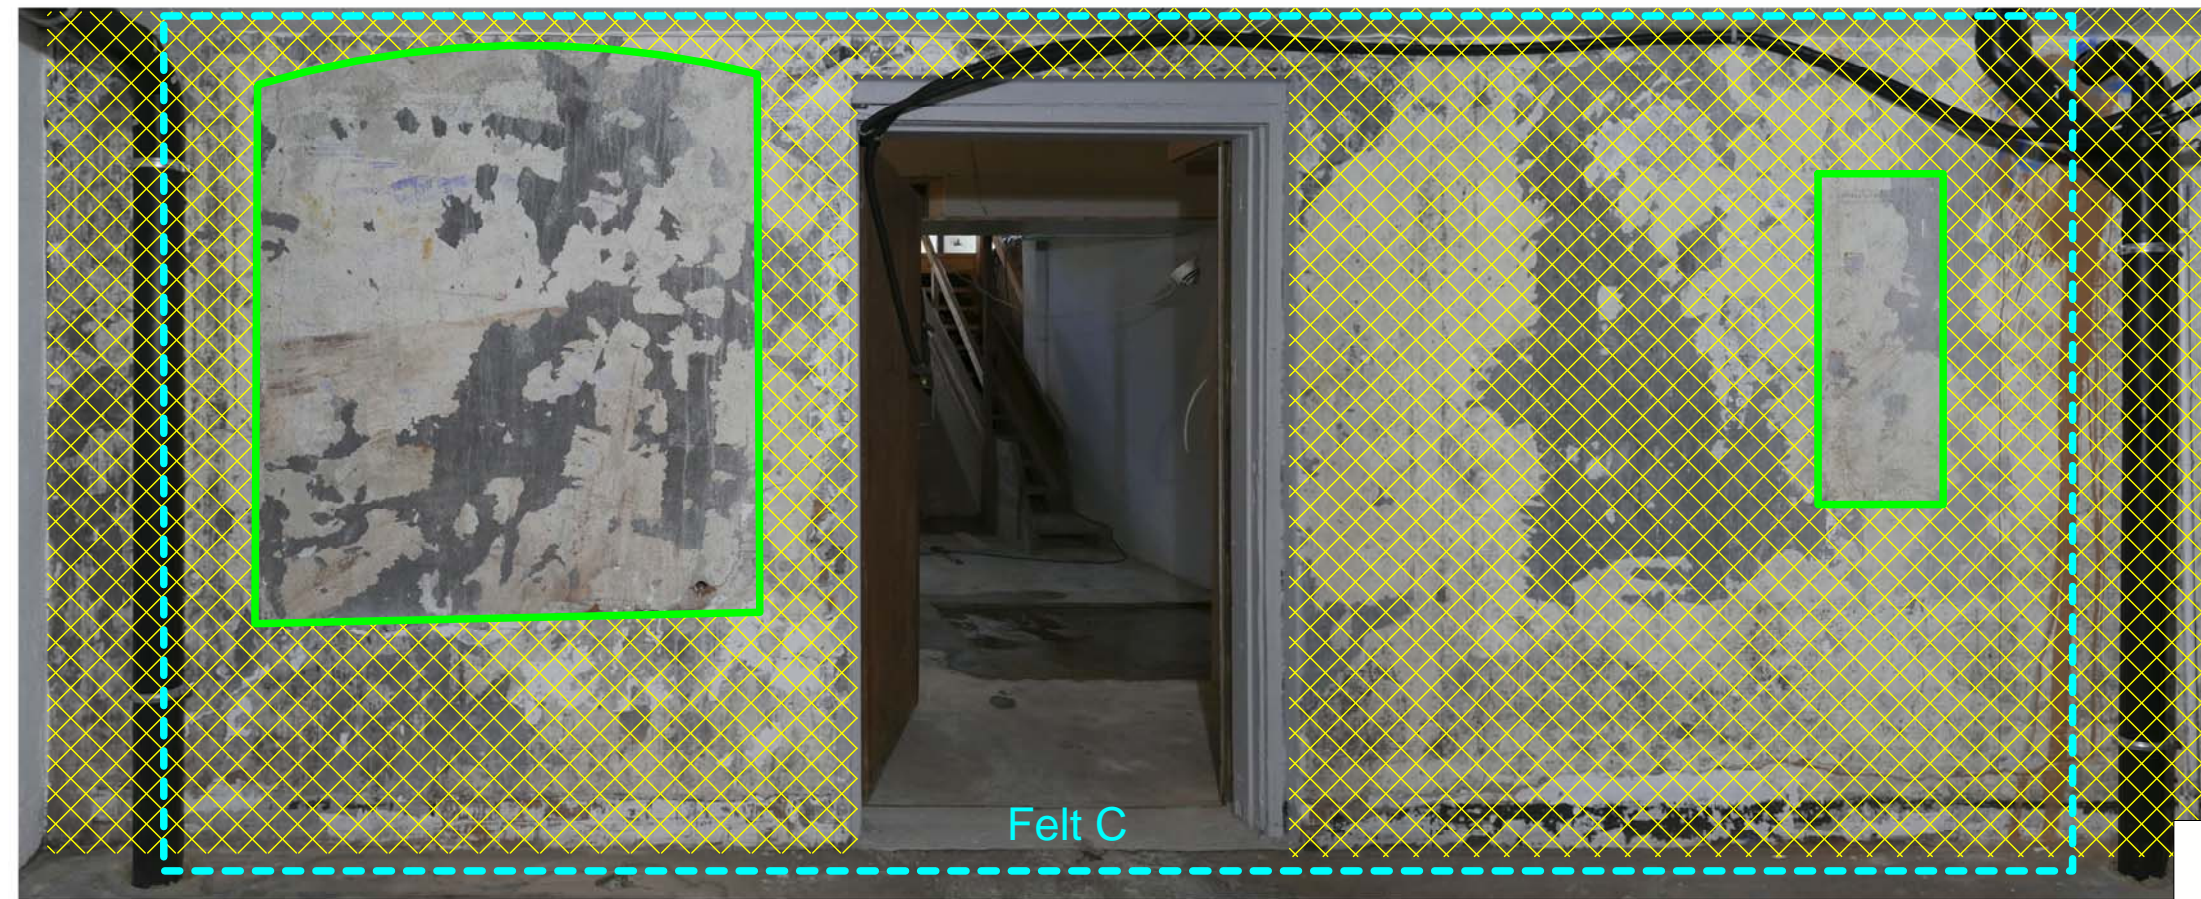
Atlungstad brenneri Stange Hedmark	Dekorfragmenter i maltlageret Østvegg, nordre del (bilde øverst) Vestvegg (bilde nederst)
---	--

- Felt med dekorfragmenter
- Dekorfelt som NIKU anbefaler at stå fremme (behandles av konservator)
- Områder som kan males med veggmaling (kan utføres av maler/håndverker)
