NES KOMMUNE, NES KIRKERUIN, GRAVSTØTTER.

Tilstandsvurdering og konserveringsforslag

Tittel Nes kommune, Nes kirkeruin, gravstøtter. Tilstandsvurdering og konserveringsforslag	Rapporttype/nummer NIKU Rapport 160	Publiseringsdato 02.02.2023
	Prosjektnummer 1022456	Sider 69
	Avdeling Konservering	Tilgjengelighet Åpen
Forfatter(e) Anne Braun, konservator NKF-N, NKF-S	ISSN 2703-7797 ISBN 978-82-8101-307-0	Oppdragstidspunkt / periode utført september 2022
	Forsidebilde Gravstøtter i stein på Nes kirkegården, Foto NIKU 2022

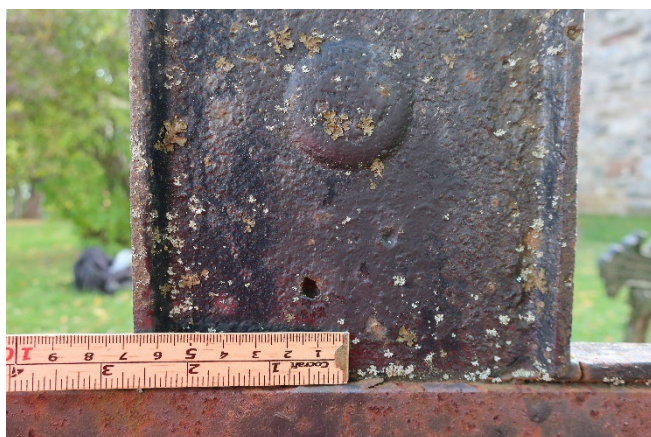
Hull/ Hulrom

Fylle ut sprekker og hull slik at vannet ikke legger seg på overflaten.

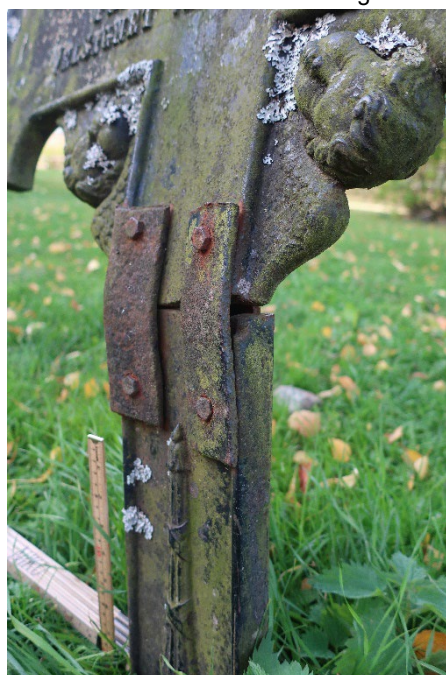
Brudd med sekundær stabilisering, deformasjon

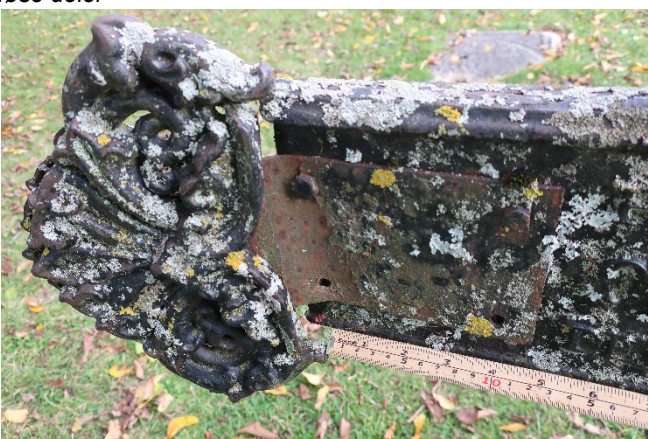
Deformert reparasjon

Vurder den strukturelle integriteten til de tre reparasjonene, sjekk tilstanden til den dype sprekken i korset. Det er sannsynlig at minst én reparasjon må skiftes ut. Sprekken må kanskje repareres.

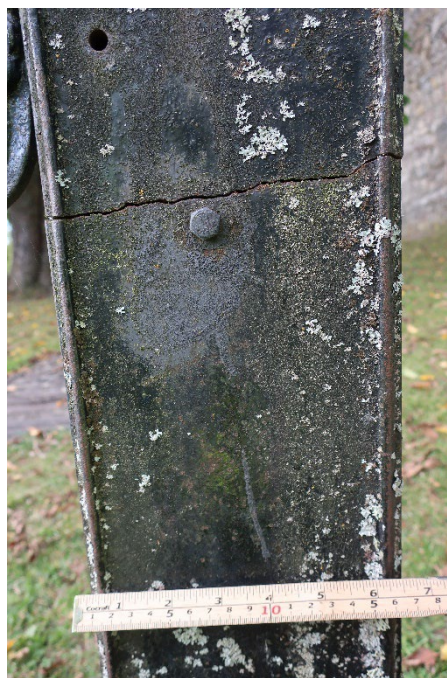
Sekundær 'maling' med spraymaling

Fjerning av løs maling for å etablere en jevn støpejernsoverflate.
 Mekanisk fjerning av løs korrosjon.
 Fyll ut sprekker og hull, slik at vann ikke legger seg på overflaten.
 Ved behov: en håndverker med ekspertise innen støpejern kan kontaktes for å lage kopier av deler som maler. (Arbeid utført eksternt)
 Varmetørking av støpejernsoverflaten.
 Påfør ny maling - to lag linoljegrunding, to lag linolje toppstrøk.

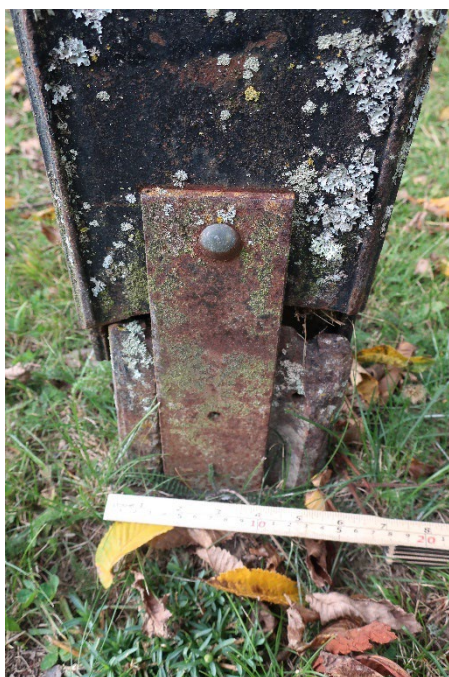
Sekundær sikring til bakken

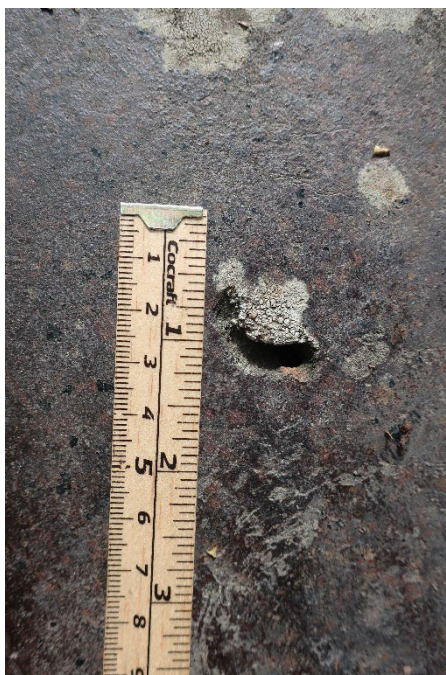
Hull hvor vann samles.

Lokalisert avvanning og fyller ut sprekker og hull.

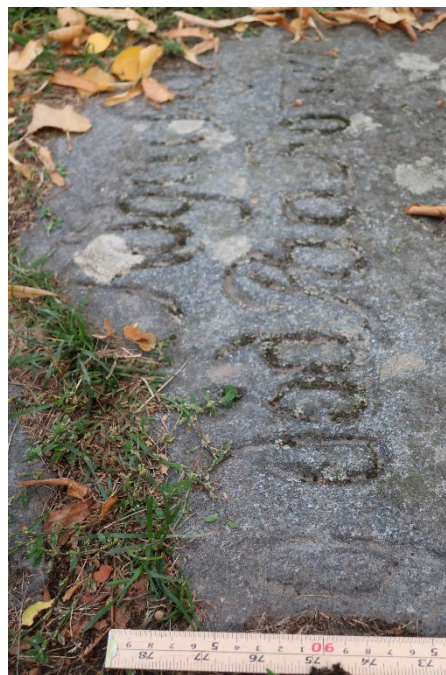
I den nedsenkte innskriften samles vann og organisk materiale. Fordypningene danner dermed en god grobunn for mikrobiologi.

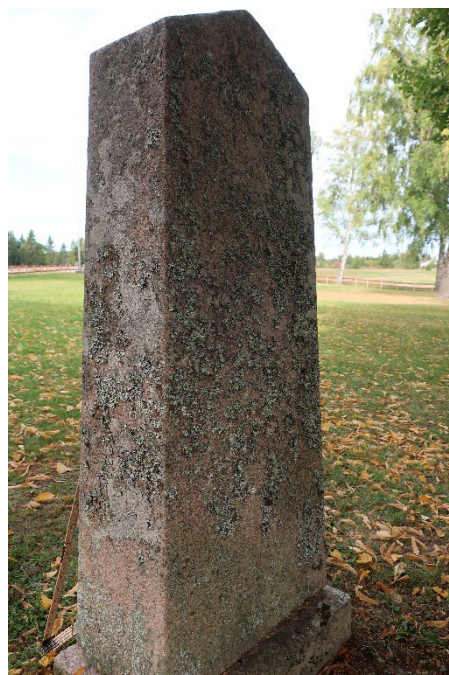
Økt vekst av mikrobiologi mot øst, der det står et tre.

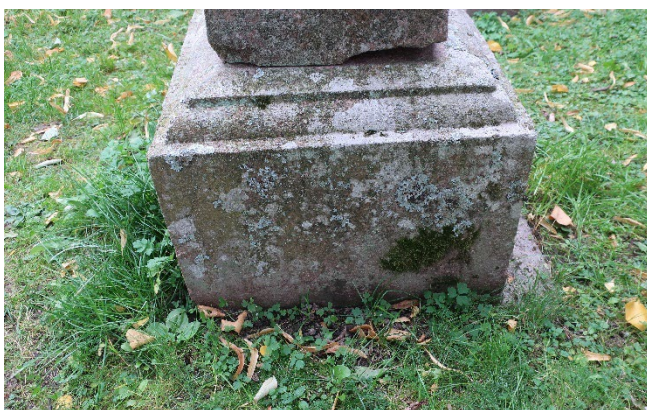
Fundamentet er dekket med vegetasjon. Mikrobiologi i form av lav, alger og mose.

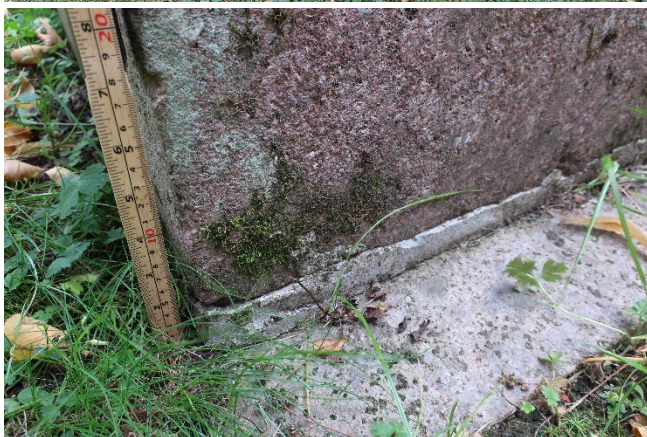
En antagelig sekundær fuge som ikke lenger er tett og derfor har mistet funksjonen.

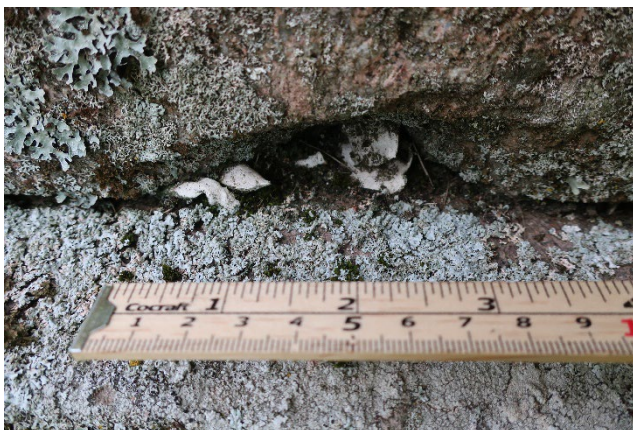
Bildet viser materialtap, mikrobiell vekst og rester av en eldre silikonfuge.

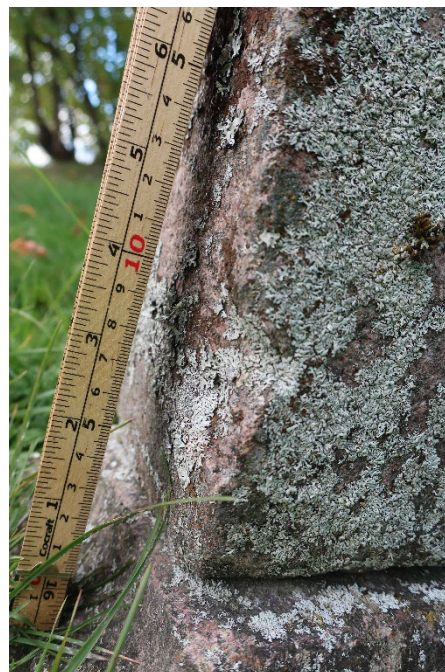
Utfall og dekkende lav.

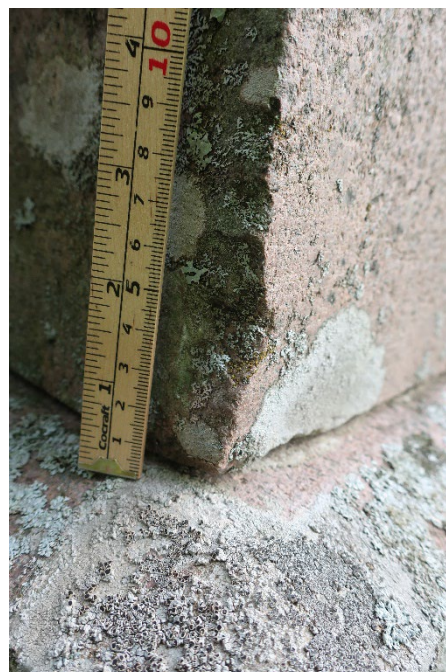
Utfall ved kantene

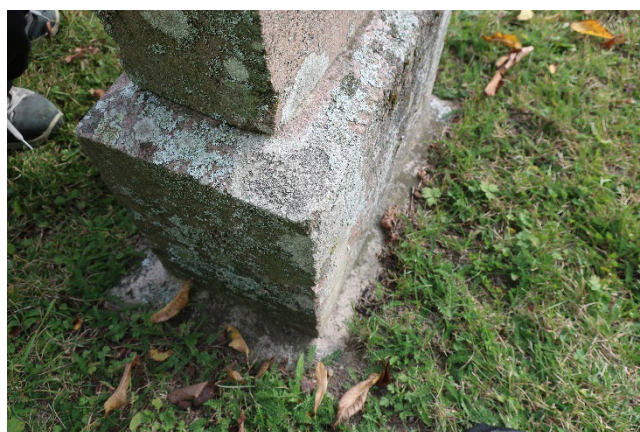
Vegetasjonen rundt gravstøtten

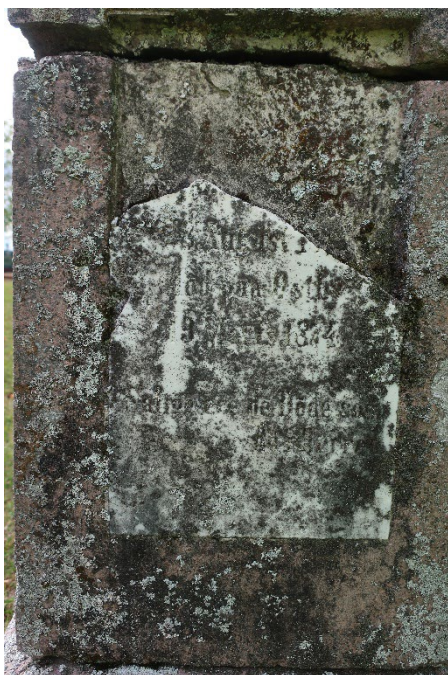
Gravsteinen er på øvre delen brukket i to deler. Samme for marmorplaten som er brukket. Sannsynligvis er skadene forårsaket av et tidligere fall.

Knust marmorplate, biologisk vekst og svart gipsskorpe

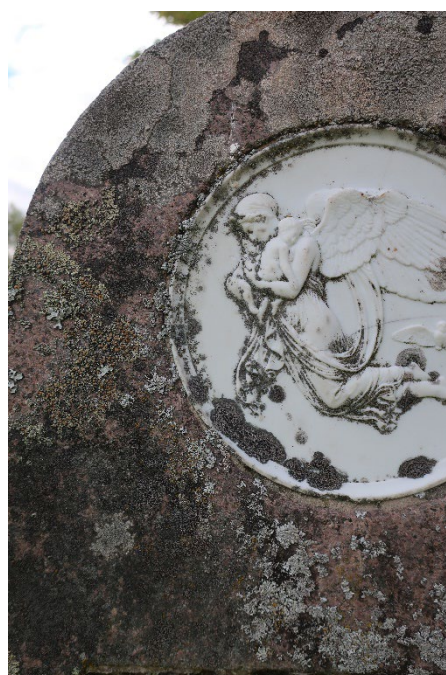
Biologisk vekst på stein og uglassert porselen, svart gipsskorpe

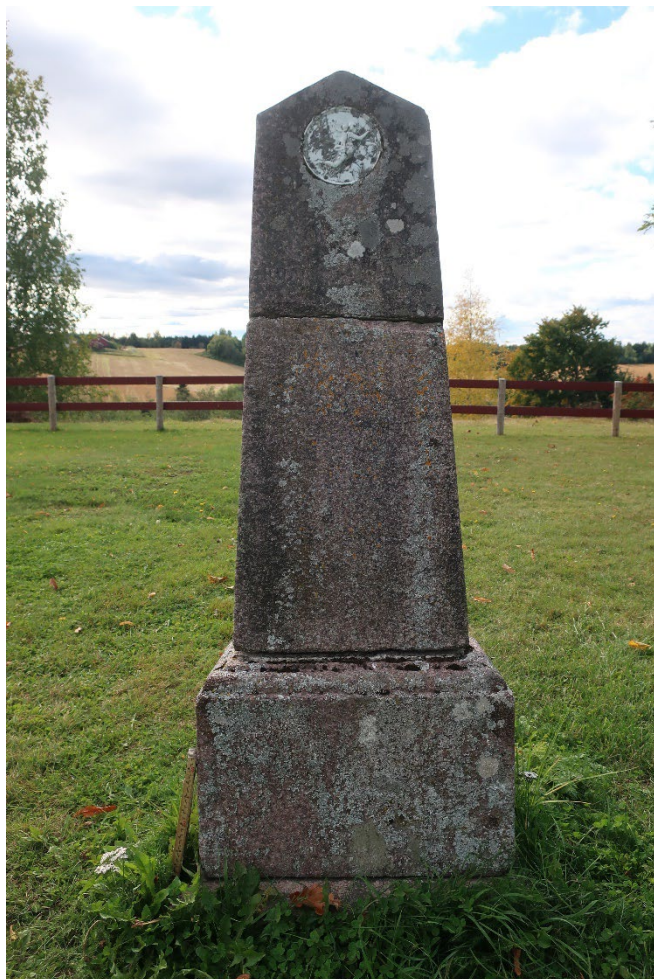
Helhetsbilde av gravstøtte 20. Framside fra øst.

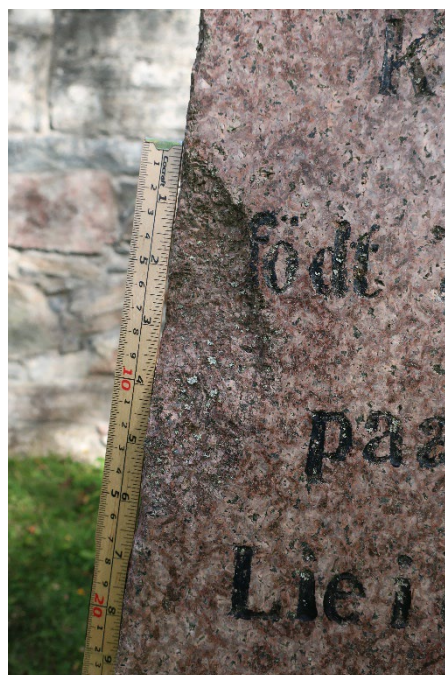
Utfall på fremsiden

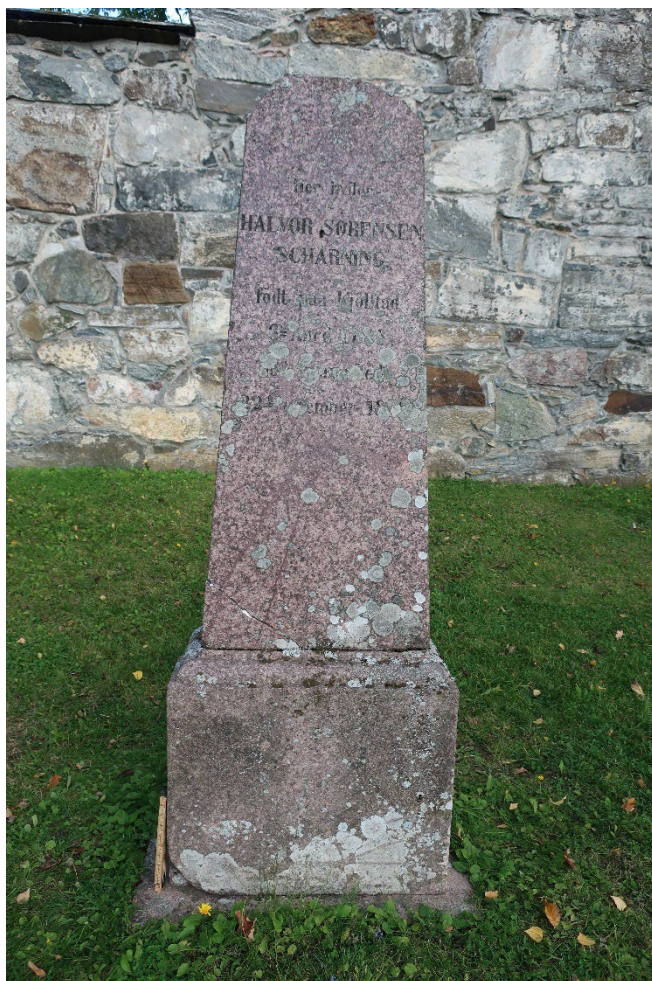
Helhetsbilde av gravstøtte 22. Framside fra øst.

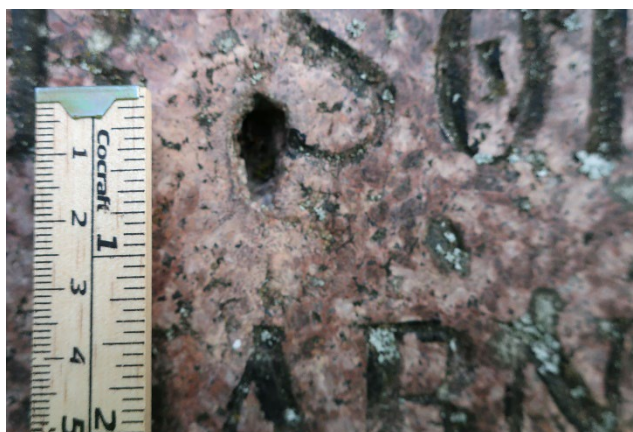
Hulrom.

Tekniske reparasjoner ved bruddkanter og utfall må kittes med sementfri steinreparasjonsmørtel slik at vannet kan renne av og ikke samles i eventuelle hulrom. Tetting av sprekker med sementfri steinreparasjonsmørtel.

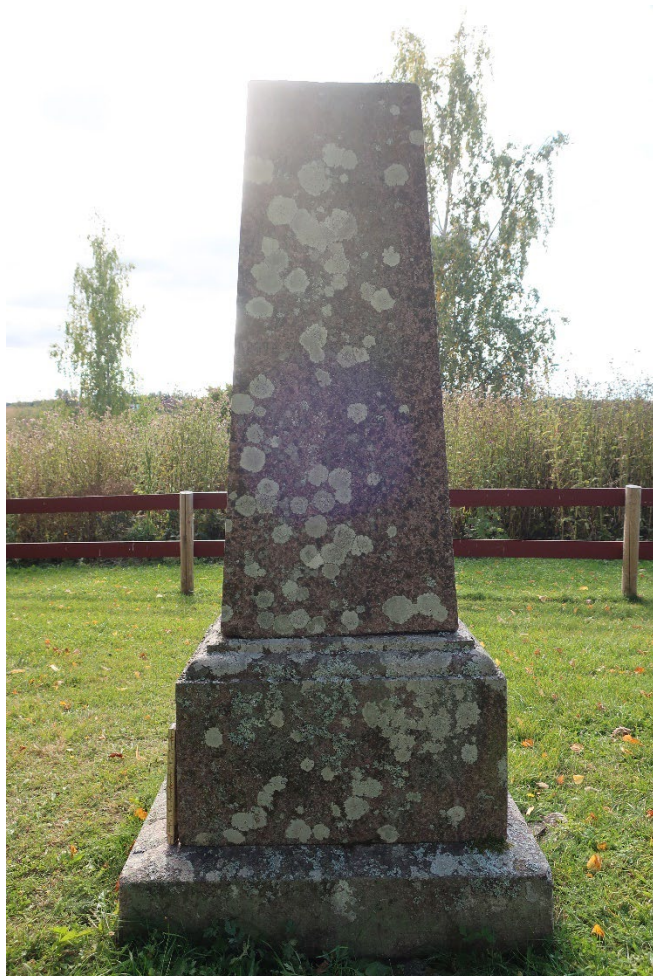
Helhetsbilde av gravstøtte 23. Framside fra øst.

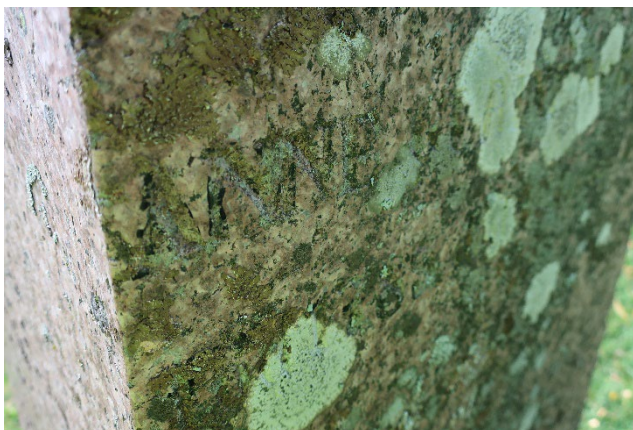
*Nedbrutt maling.*
