MALVIK KIRKE. KIRKEKUNST OG INVENTAR

Altertavle, fondvegg og to oljemalerier på lerret. Tilstandsvurdering og
behandlingsforslag. Malvik kommune

Tittel Malvik kirke. Kirkekunst og inventar Altertavle, fondvegg og to oljemalerier på lerret. Tilstandsvurdering og behandlingsforslag. Malvik kommune	Rapporttype/nummer NIKU Rapport 133/2022	Publiseringsdato [Publiseringsdato]
	Prosjektnummer 1022401	Sider 44
	Avdeling Konservering	Tilgjengelighet Åpen
Forfatter(e) Lena Stoveland, med bidrag om historikk av Elisabeth Andersen	ISSN 2703-7797 ISBN 978-82-8101-279-0	Oppdragstidspunkt / periode utført 27–28 oktober, 2022
	Forsidebilde NIKU konservator Karen Mengshoel som undersøker den gamle altertavlen

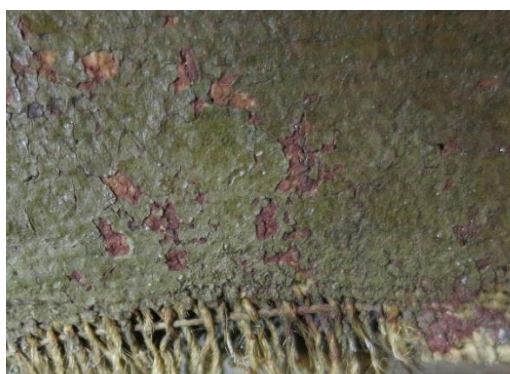
Figur 12. Detalj. En rødbrun grundering kan sees i områder med fargeavskallinger og langs kanten av lerretet.

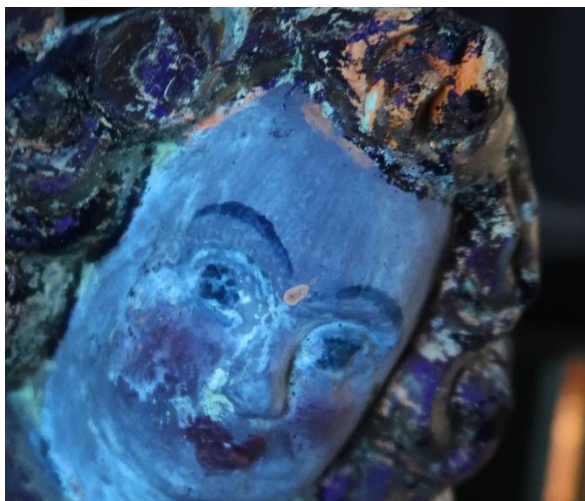
Figur 16. Detalj av kjerub undersøkt i UV for å forsøke å skille mellom original maling og sekundære materialer.

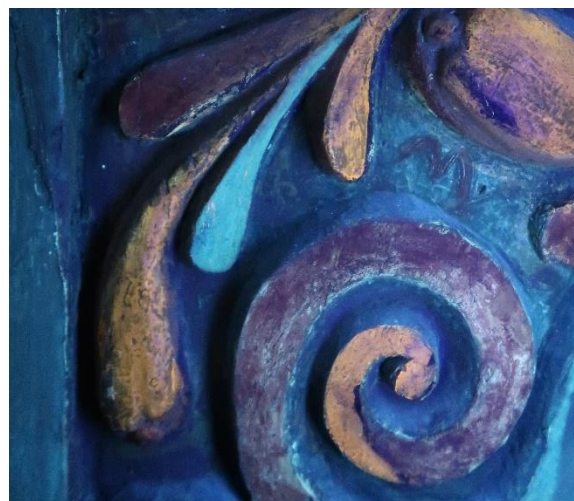
Figur 17. UV. Sekundær forgylling avga en oransje fluorescens under UV, mens den grønne overmalingen fluorescerte lys blå-grønt.

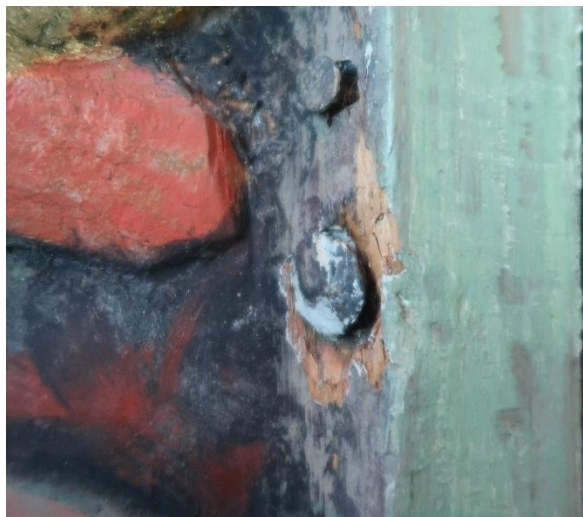
Figur 19. Detalj av eldre håndsmidd spiker og en moderne spiker.

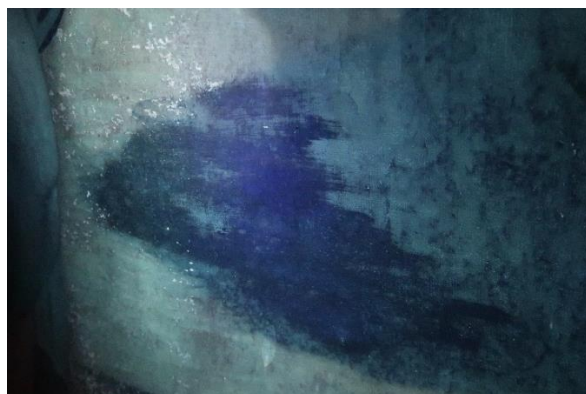
Maleriet har flere eldre retusjer og områder med overmaling (fig. 22–28). Overflateglansen er svært ujevn og tilsier at det kan ha blitt selektivt renset ved flere anledninger og at det finnes rester etter flere fernisser. Det ble også observert områder med høy glans rundt avskallinger som kan være rester av klebemidler. Den originale gule fargen i strålekransen er overmalt med en lysere gul. Konturene i ansiktet til Kristus ser ut til å ha blitt forsterket. Undersøkelser i UV viste flere områder med overmaling (synlig som sorte 'flekker' eller streker som ikke fluorescerer). Det kan virke som det er overmalinger fra flere ulike tider, og at noen ligger over den nåværende fluoriserende fernissen, mens andre ligger under. Noen av de eldre retusjene er ikke sjenerende, mens andre er det. Avbildningen av Kristus fremstår mer forenklet enn de øvrige skikkelsene, og kan muligens være en større overmaling. Det ble også observert rensetester som er antatt å være av nyere dato (fig. 29).

Figur 25. Detalj av område med overmaling (mørkt felt) som ligger over fluorescerende ferniss.

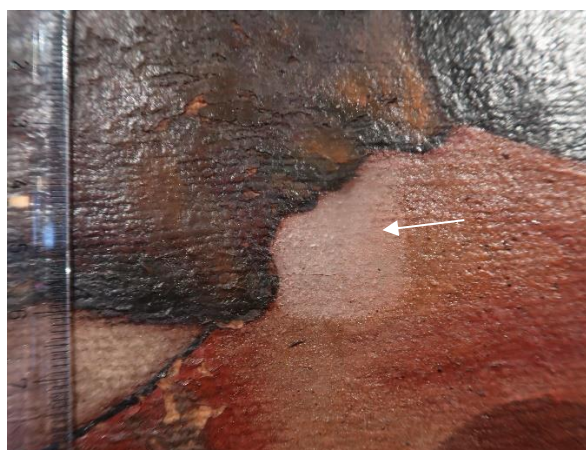
Figur 29. Rensetest av nyere dato på romerskikkelse.

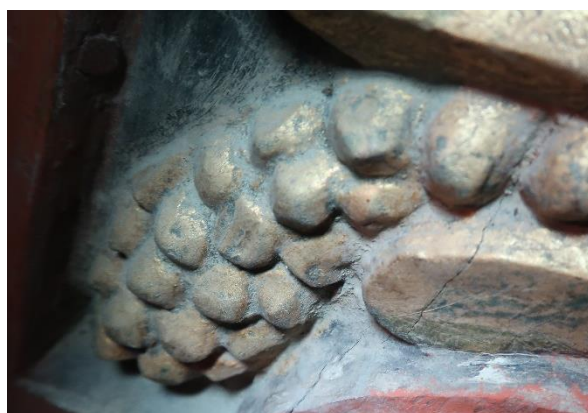
Figur 33. Detalj av rankedekor med mye smuss og støv.

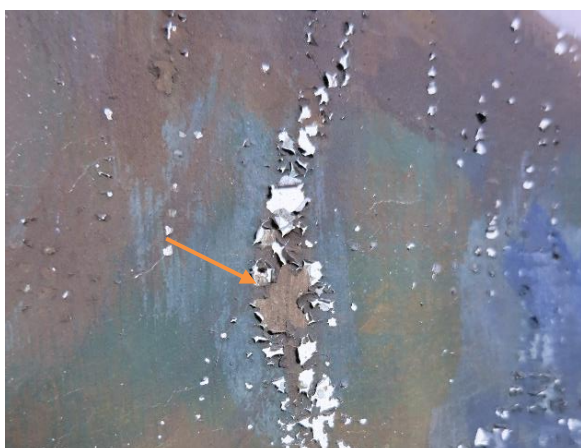
Det ble observert flere retusjer og mindre overmalinger under befaringen i 2022 (fig. 47–50). Det ble også funnet fiber på overflaten som antageligvis er fra strien som ble brukt til å dekke til maleriene.

Figur 47. Detalj av venstre sidebilde av Moses. Brunlig retusj og flassende, løs maling, og malingstap ned til hvit grundering.

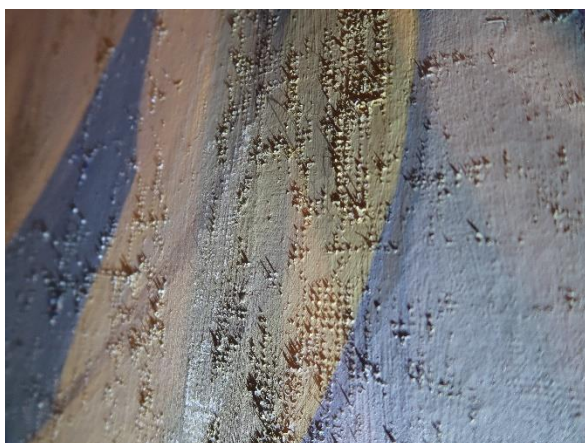
Lerretene har godt spenn og ingen synlige rifter. Fargene er porøse og skjøre. Det er store områder med flassende oppskallinger der malingen sitter helt løst (fig. 51–54). Det er utallige små avskallinger og fargetap ned til den hvite grunderingen. Noen vertikale sprekker kan ha sammenheng med skjøter i lerretene. Maleriene har flere store og små områder med fuktskjolder (fig. 55–58). Vannskjolder som har trukket opp i lerret ble observert langs nedre venstre kant av maleriet av Moses. Det er ikke kjent om kirken har hatt vannlekkasjer eller om fuktskjoldene utelukkende skyldes at fuktighet fra den hvite overmalingen trakk igjennom de sekundære lerretene i 1907.

Både materialbruk- og teknikk, tidligere til- og avdekking og inneklime (inkl. lys), har trolig spilt inn på den dårlige tilstanden til fargelagene.

Figur 51. Detalj i sidelys av flassende fargeoppkallinger på maleriet av Moses.

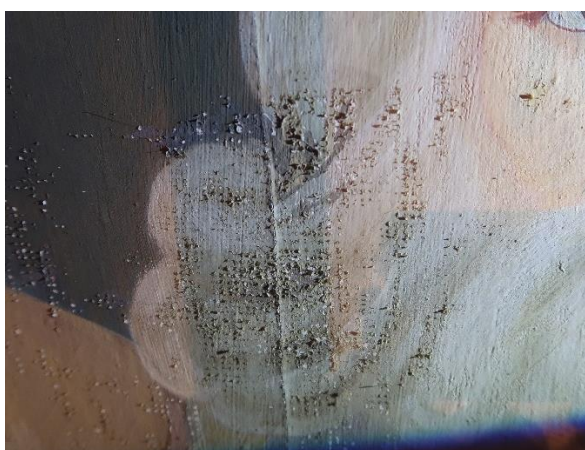
Figur 53. Detalj i sidelys av flassende fargeoppkallinger på maleriet av Moses.

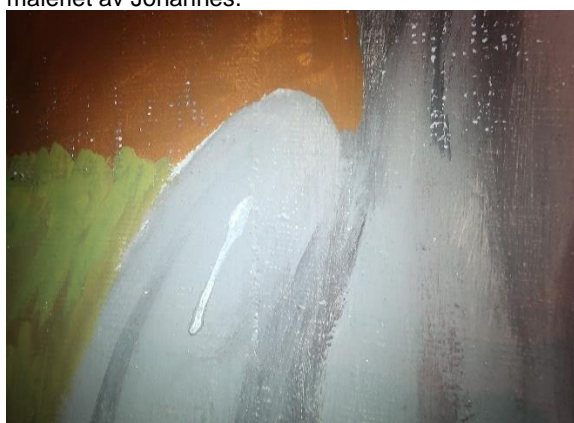
Figur 60. Detalj av fugleskitt på maleriet av Kristi himmelfart.

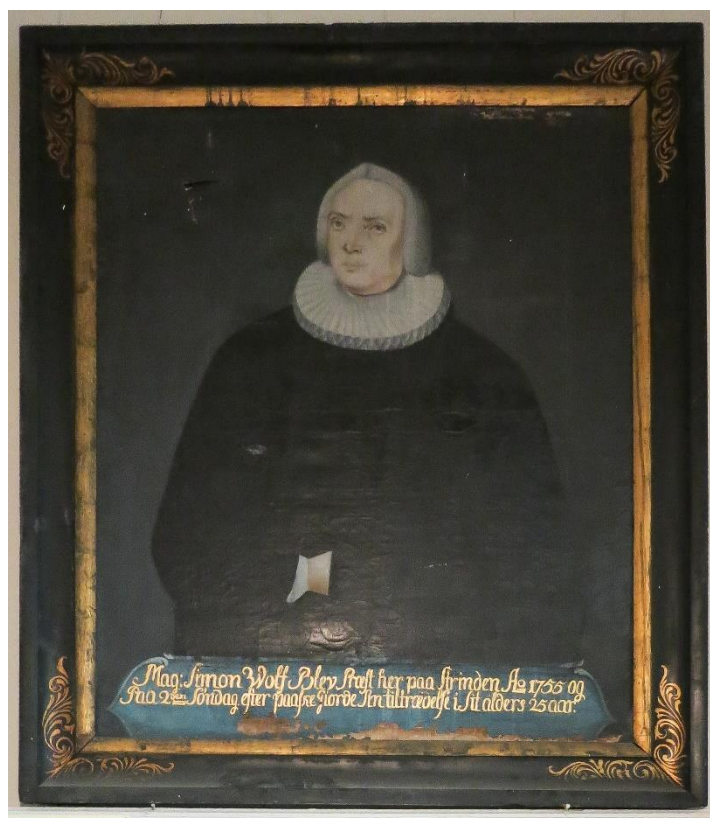
Figur 61. Helopptak av portrettet av presten Simon Wolff (1755)

Maleriet har meget dårlig konserveringstilstand. Lerretet er litt slakt. I tillegg til de tre eldre riftreparasjonene, er det en stor rift i øvre, venstre side som ikke er reparert (L-formet og 6,5 cm (h) x 7 cm (b) (fig. 68). Lerretet er mørkt og skjørt, og trolig surt (fig. 69). Det er et relativt stort område med fargetap i det blå skriffeltet i nedre del av maleriet, og store, stive oppskallinger med lite vedheft til underlaget. Det er også oppskallinger og avskallinger i den mørkegrå fargen øverst på høyre side. De bleke fargene i ansiktet til portrettet kan antyde skader og falming fra eksponering for sollys. Det ligger et slør av smuss og støv på motivet og på pynterammen.

I atelieret bør maleriet støvrens på motivsiden og baksiden med pensel og svakt sug eller med polyuretansvamper. Løse og oppskallede farger konsolideres med for LMK og varmeskje. Deformasjoner i lerretet utbedres med fukt og press, og eventuelt varme. Ytterkantene av lerretet bør forsterkes lokalt med Holitex og Beva-film, eller kantdubleres med lerret og beva-film. Gamle riftreparasjoner bør også utbedres med Holitex og Beva-film.

Det er uklart hvor store områder av maleriet som er overmalt, og det anbefales derfor at det gjøres grundige visuelle undersøker (UV, røntgen, IR) for å forstå den nåværende oppbyggingen av maleriet bedre. Det bør også utføres rens tester på flere områder for å finne ut om noen av originalfargene er sensitive overfor aktuelle rensmidler. Misfargede fernisser og overmalinger løses relativt lett i organiske løsemidler og bør fjernes så langt det lar seg gjøre. Å fjerne alle overmalinger og fernisslag kan potensielt avdekke et svært skadet og usammenhengende motiv, og resultere i en svært tidkrevende kitting og retusjeringsjobb (se for eksempel konserveringen av Løten epitafiet, NIKU Oppdragsrapport 18/2022). Selv om det kan være en mulighet å bevare deler av overmalingen og eldre fernisslag, kan det imidlertid også være utfordrende å beholde disse og samtidig oppnå et tilfredsstillende resultat med jevn overflateglans som ikke forskyver fargebalansen. Etter fernissrens anbefales det å fernissere maleriet på nytt. Siden maleriet til vanlig får naturlig lys inn fra vinduer i sør og nord i koret, bør siste lag med ferniss påføres med spray og kompressor, for å unngå en for blank overflate som fremhever ujevnheter i overflaten.

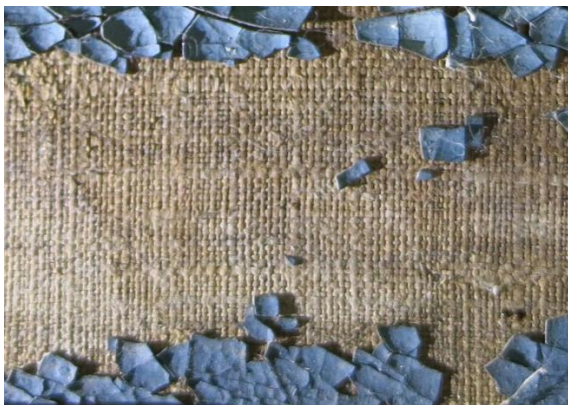
Figur 62. Detalj av lerretet i et område med mye fargetap i det blå skriffeltet.

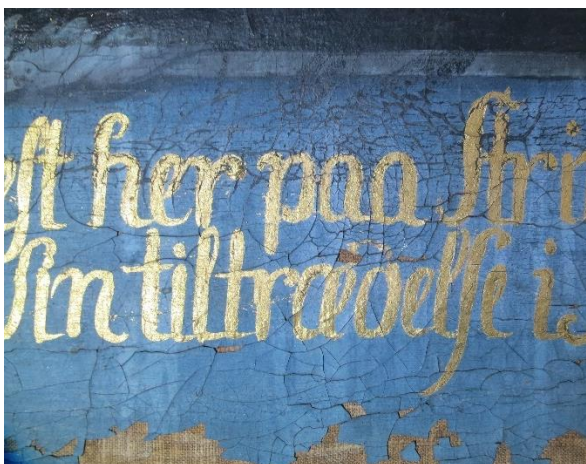
Tilgangen til baksiden av maleriet var begrenset, men det ble observert lapper fra minst tre tidligere riftreparasjoner. Skriften i det blå skriffeltet er sekundær gullimitasjonsmaling (fig. 64). Denne er plassert nokså ubalansert øverst i det blå skriffeltet, og over områder med avskallinger, som kan tyde på at den sekundære skriften ble malt etter at storparten av avskallingene i skriffeltet fant sted. Undersøkelser i UV avdekket imidlertid en fluorescerende skrift under den sekundære gullmalingen som ikke er synlig i ordinær belysning og ser ut til å gjengi samme tekst (fig. 65). Det er usikkert om dette er rester av en original eller en eldre sekundær skrift. Glansforskjeller og ujevnheter fra en eldre riftreparasjon er synlig på overflaten (fig. 66). UV-undersøkelsene viste også at det ligger en svært ujevn ferniss på deler av maleriene. Det ser ikke ut til å være ferniss over det blå skriffeltet. I det sorte område på høyre side av mannens høyre hånd er det en rennende, ujevn ferniss (fig. 67). På høyre side av motivet har det samlet seg ferniss ned mot kanten av malingsflakene. Lyse områder av maleriet har trolig blitt selektivt renset på et tidligere tidspunkt.

Figur 64. Detalj av blått skriffelt med sekundær gullmaling.

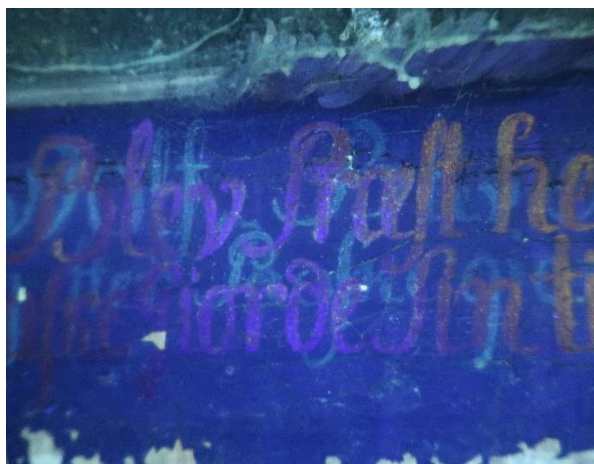
Figur 65. Detalj av skriffelt i UV viste en eldre skrift under den sekundære gullmalingen som ikke er synlig i ordinær belysning.

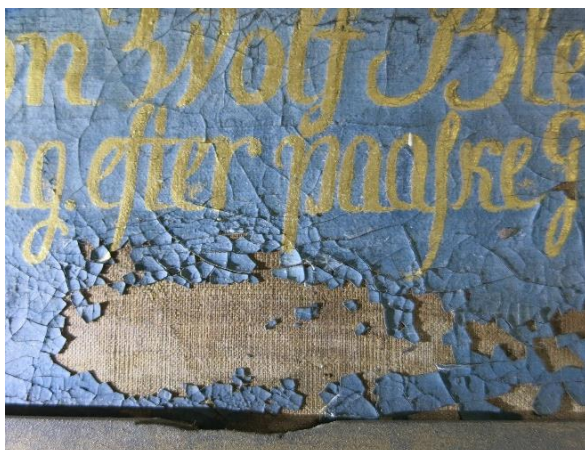
Figur 70. Detalj av oppskallinger og fargetap ned til lerretet i nedre del av maleriet.

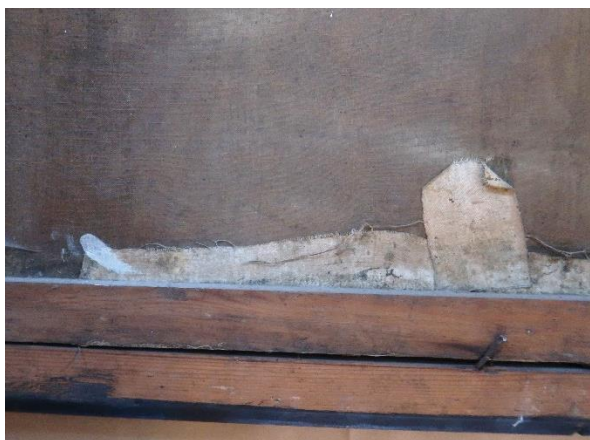
Figur 78. Detalj av riftreparasjon med lapper på baksiden av lerretet.

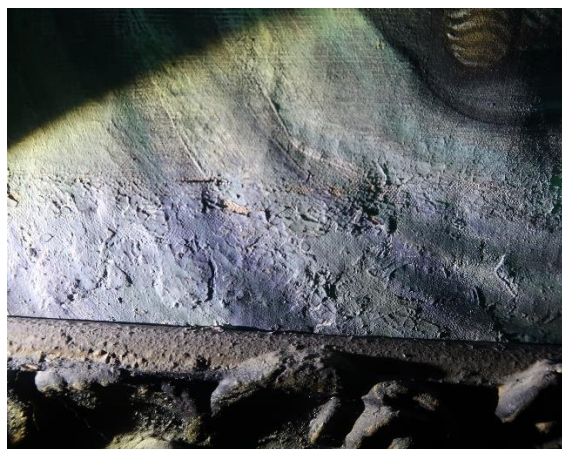
Figur 79. Detalj av nedre billedkant i sidelys. Riftreparasjon og overmaling.

Maleriet er svært dårlig konserveringstilstand. Lerretet er litt løst. Det var ikke mulig å undersøke tilstanden på oppspenningskantene. Den eldre riftreparasjonen i nedre del av motivet er sjenerende. Det er relativt store områder med sprekkdannelse, takformede oppskallinger og avskallinger i fargelagene, både i lyse og mørke områder, og i skriftfeltet (fig. 82 og 83). Utfallene er ned til lerretet. Malingen fremstår skjør og sprø. Det ligger rester etter smuss eller mørknet ferniss i de små fordypningene i malingen (fig. 84). Siden maleriet er delvis overmalt, er skadebildet uoversiktlig. Noe støv og smuss ble observert på overflaten.

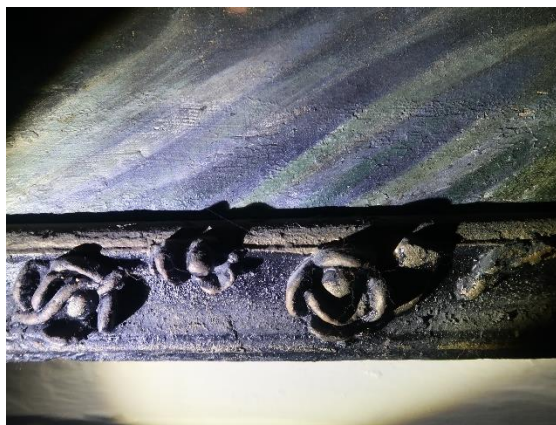
Figur 85. Detalj i sidelys av støv på blomsterdekoren på pynterammen.

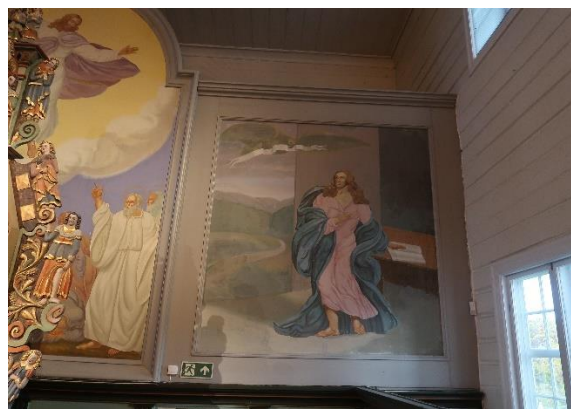
Altertavlen og fondveggen får naturlig lys inn fra vinduer i nordre og søndre del av alteret (fig. 97 og 98). Naturlig lys inneholder skadelige UV-stråler som bryter med materialer over tid. Det anbefales derfor at det vurderes tiltak sammen med Riksantikvaren og bispedømmekontoret for å beskytte gjenstandene fra eksponeringen fra sollys når kirken ikke er i bruk. Lyset fra vinduene fremhever skader og ujevnheter i lerretet og i malingslag, og bør tas høyde for når maleriene skal behandles.

Figur 98. Vindu på sørsiden, nær venstre maleri i alterfondveggen.
