KONSERVERING AV VEGGMALERI AV H. MUNCH I VÅGÅKYRKJA

Vågå kommune, Innlandet

Tittel Konservering av veggmaleri av H. Munch i Vågåkyrkja Vågå kommune, Innlandet	Rapporttype/nummer NIKU Rapport 266	Publiseringsdato 07.11.2023
	Prosjektnummer 1022581	Sider 40
	Avdeling Konservering	Tilgjengelighet Åpen
Forfatter(e) Lena Stoveland	ISSN 2703-7797 ISBN 978-82-8101-412-1	Oppdragstidspunkt / periode utført 1.5–7.11.2023
Forsidebilde Detalj av <i>Utdrivelsen av paradiset</i> , veggmaleri i Vågåkyrkja. Før behandling. Foto: Birger Lindstad.

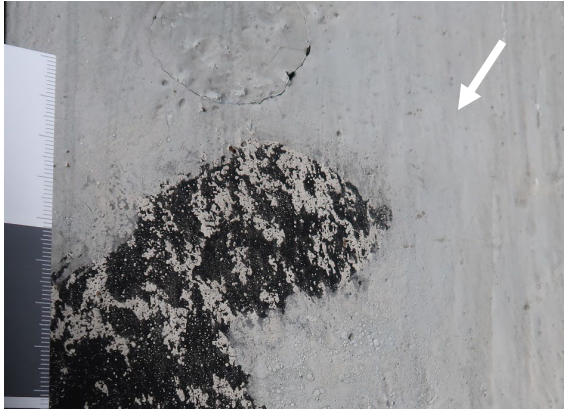
Fig. 17. Detalj av blågrå overmaling i himmelpartiet, nå falmet og tilsmusset.

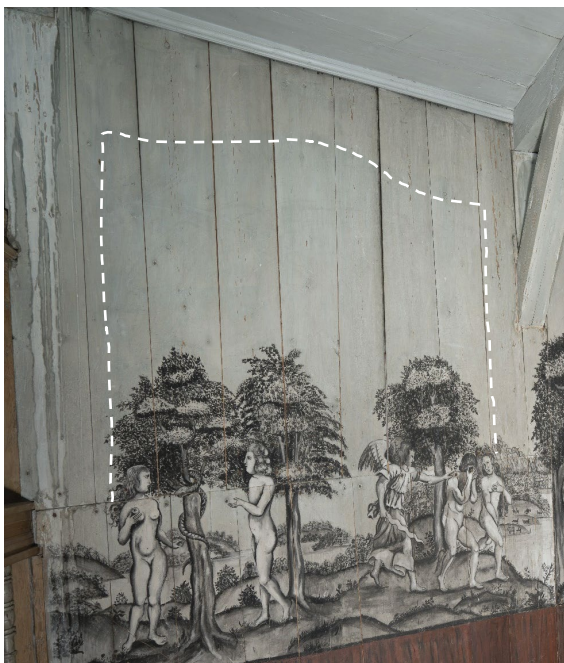
På den nordlige siden av østveggen, og på et område av nordveggen hvor votivmaleriet tidligere hang, har veggmaleriet trolig vært mindre utsatt for sollys (fig. 21–22). Her fremstår den sekundære blåfargen noe mindre falmet enn i de andre delene av nordveggen. I himmelpartiet til motivet av Moses på østveggen er blåfargen også bedre bevart.

Fig. 21. Område på veggmaleriet på nordveggen hvor votivmaleriet fra 1668 tidligere har hengt og hvor den sekundære blåfarge i himmelen er noe bedre bevart. Foto: B. Lindstad.

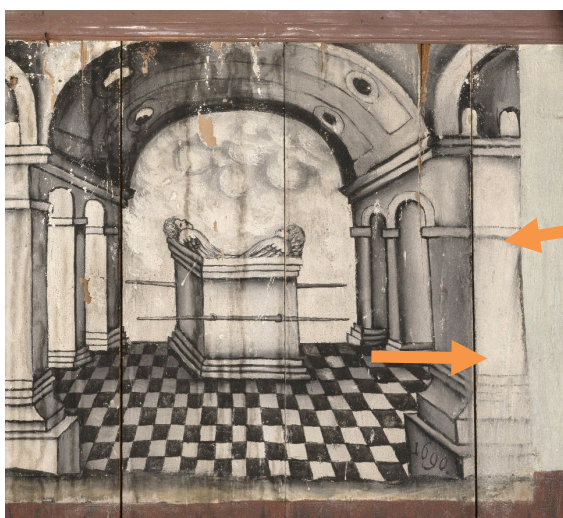
Deler av motivet i *Paktens ark*, helt til høyre på østveggen, har vært overmalt på et tidligere tidspunkt, og så avdekket (fig. 24–25). Det er ikke kjent når avdekningen ble gjort, men det kan ha vært i forbindelse med arbeidet som ble gjort i kirken i begynnelsen av 1900-tallet eller på 1960-tallet.

Fig. 24. *Paktens ark* på østveggen. På høyre side har deler av motivet vært overmalt og deretter avdekket.

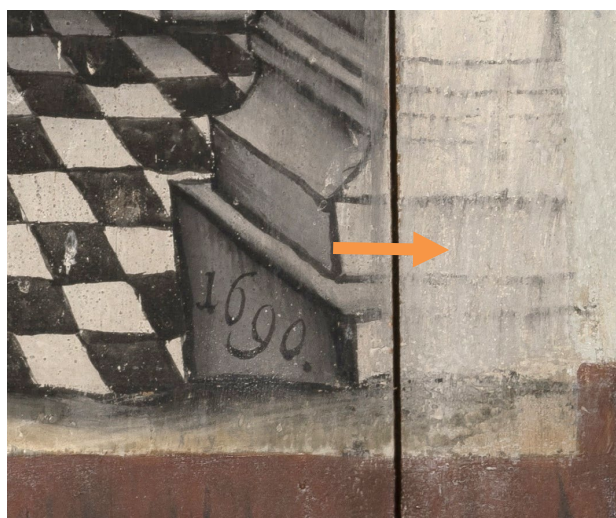
Fig. 25. Detalj av avdekket område på *Paktens ark* på østveggen.

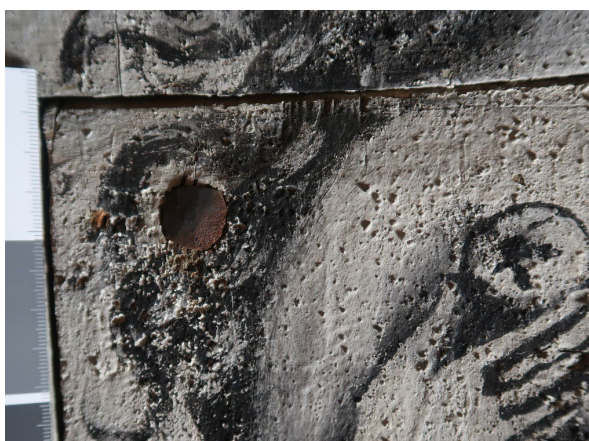
Fig. 28. Detalj av spiker og skjøt mellom paneler.

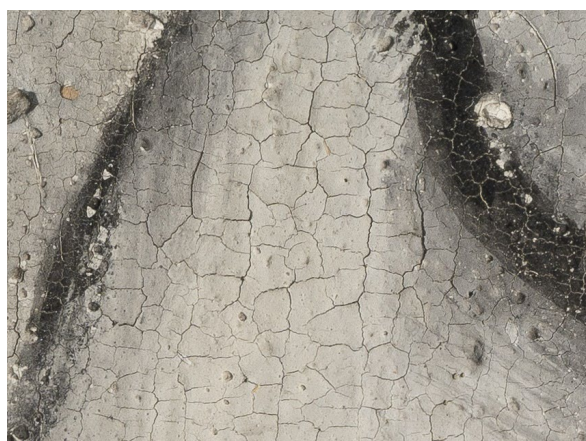
Fig. 29. Detalj av krakelering i malingslag.

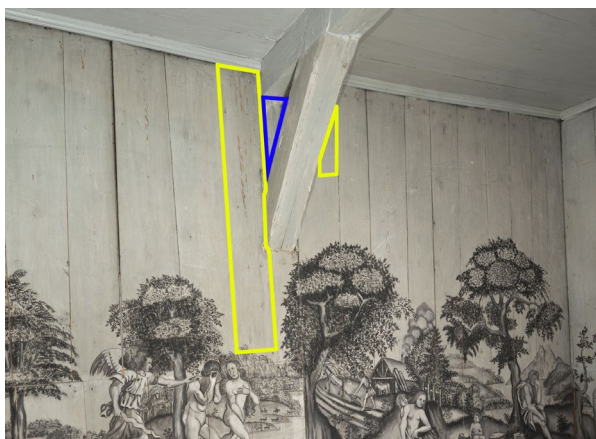
flatekonsolideringstestene med metylcellulose og vann på et av trepanelene til venstre for takbjelken på nordveggen i det øvre, blågrå himmelpartiet av maleriet (fig. 42). Dette feltet, som er plassert ovenfor figurscenene, men nokså sentralt på veggen, ble valgt fordi det var den eneste som hadde bemaling med relativt jevnt fordelte fargeoppskallinger og som derfor egnet seg til å sammenligne ulike konsolideringsmidler til overflatekonsolidering. Flatekonsolidering med størlim, 2% w/v i vann, ble testet på et felt bak den midtre takbjelken, der det både var løs maling og avskallinger. Fordi de første konsolideringstestene resulterte i skjolder og ujevn rensing ble det valgt å utføre testene med metylcellulose i en blanding av etanol og vann på et mindre synlig område, øverst på nordveggen til høyre for takbjelken, der det ikke var noen oppskallinger. Det ble også gjort noen små tester med white spirit, påført som en midlertidig, vannavstøtende barriere mellom malingen og konsolideringsmiddelet, for å se om dette kunne bidra til et jevnere rensesresultat.

Fig. 42. Markering av område der det ble gjort flatekonsolideringstester med metylcellulose (gul markering) og størlim (blå markering).

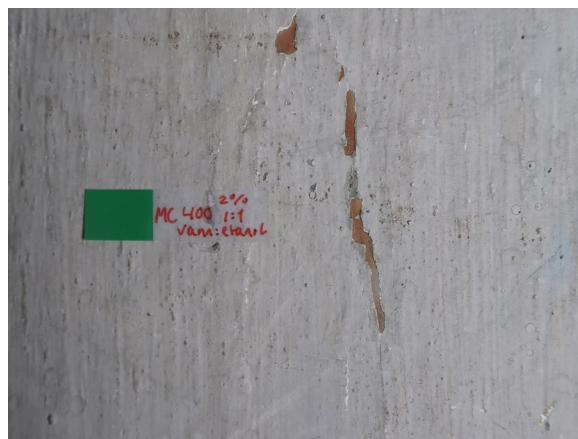
I tillegg til flatekonsolideringstestene ble det gjort tester med punktkonsolidering med spisspensel og 2% metylcellulose (cp 400) i 1:1 vann:etanol og Lascaux medium for konsolidering uttynnet i 50% vann, både med og uten små ark med japanpapir og med og uten å påføre white spirit som en midlertidig, vannavstøtende barriere mellom malingen og konsolideringsmiddelet (fig. 43).

Fig. 43. Punktkonsolideringstest med 2% metylcellulose (cp 400) i en 1:1 vann:etanol-blanding.

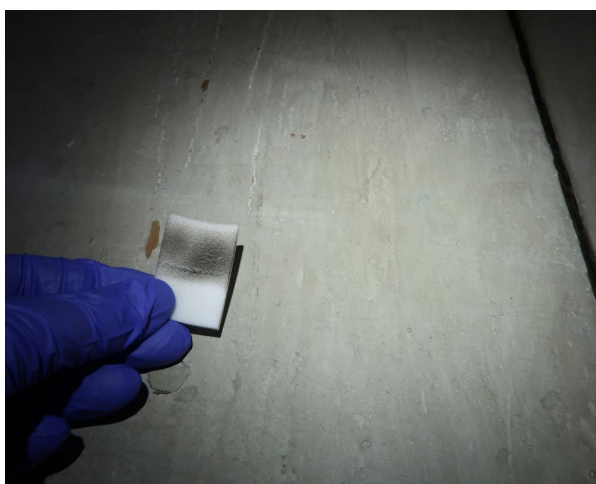
Tørre hvite og sorte polyuretansvamper ble testet for å fjerne overflatesmuss (fig. 44). De sorte svampene ble brukt for å teste om det kom av hvitt pigment sammen med smusset. Siden flatekonsolideringstestene ikke gav gode resultater eller et jevnt rensesresultat (se neste avsnitt) ble det også gjort noen lokale rensetester med bomullspinne og rent vann, og med pH- og konduktivitetsjustert vann (6/6 vann) (fig. 45).

Fig. 44. Smussfjerningstest med polyuretansvamber.

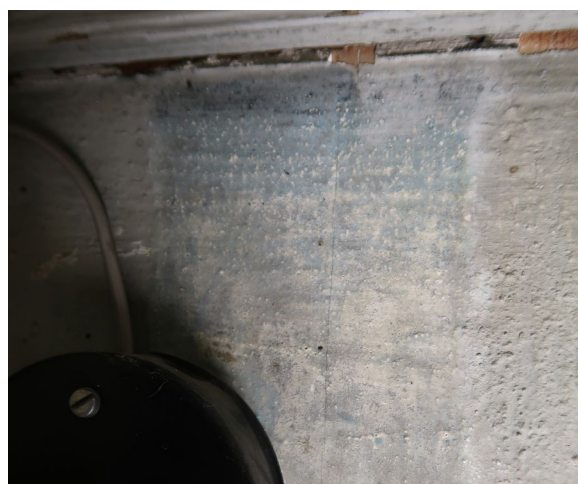
Fig. 45. Rensetest med bomullspinne og vann.

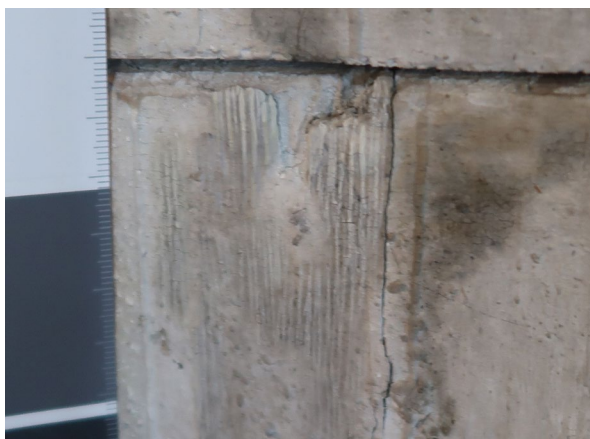
For å finne en egnet metode å redusere fremtoningen til avskallinger og skjolder på overflaten ble det gjort noen retusjerings tester i form av strekretusjering med pastellblyanter fra Carbotello og Caran d'Ache, og gouachefarger løst i litt vann og påført med spisspensel (fig. 46–47).

Retusjeringstestene viste at de lyseste gouache-fargene tørket for mørkt i de lyse områdene og at vannet bidrog til at retusjeringsfargene blandet seg med malingen. Strekretusjering med pastellblyanter var enklere å påføre og kunne stort sett også fjernes igjen med en svamp, dersom det skulle bli behov for det i forbindelse med fremtidig konserveringsarbeid med veggmaleriet.

Fig. 46. Retusjerings test med gouache-farger på vannskjold.

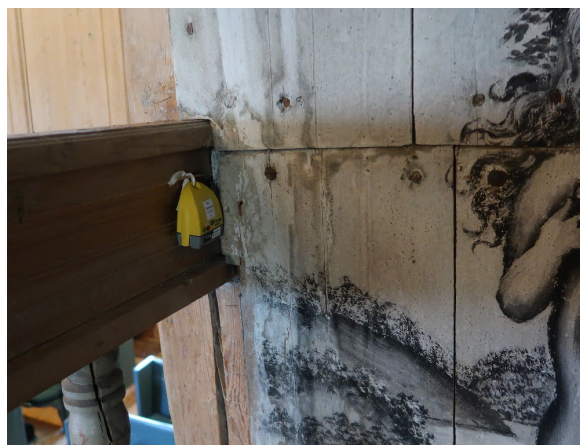
Fig. 66. Klimalogger B. 5.6.2023. Plassering på korskillet, nær nordveggen. Inneklima bør logges i minst 13 måneder.

- Vanlig renhold og støvsuging av gulvet i koret anbefales.
- Loggerne som ble utplassert i kirken 5.6.2023 bør få ligge i fred og logge i minst 13 måneder slik at inneklimate kan vurderes opp mot standarden NS-EN 15757:2010 – *Bevaring av kulturminne: Krav til temperatur og relativ luftfuktighet for å begrense klimarelatert mekanisk skade på organiske, hygroskopiske materialer, og andre veiledere på inneklimate og bemalt kunst*. Dette for å kunne få en bedre forståelse av hvordan inneklimate påvirker tilstanden til den konsoliderte malingen og om det er behov for å gjøre tiltak for å bedre inneklimate.

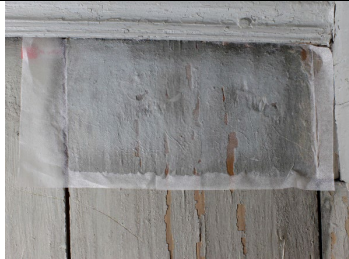
Stor renseeffekt. Fuktskjold. Ujevnt. Noe pigmenttap.
4% w/v MC cp 15 i vann	Enkelt å påføre. Flyter noe bedre enn 1%. Fukter godt. Ser ut til å feste.

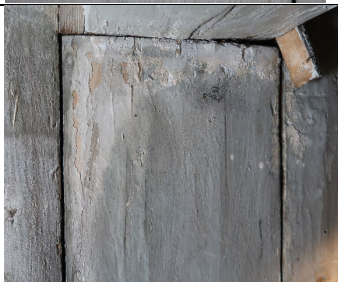
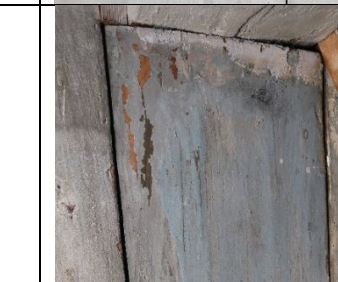
<p>God renseeffekt. En del skjolder. Noe pigmenttap.</p>

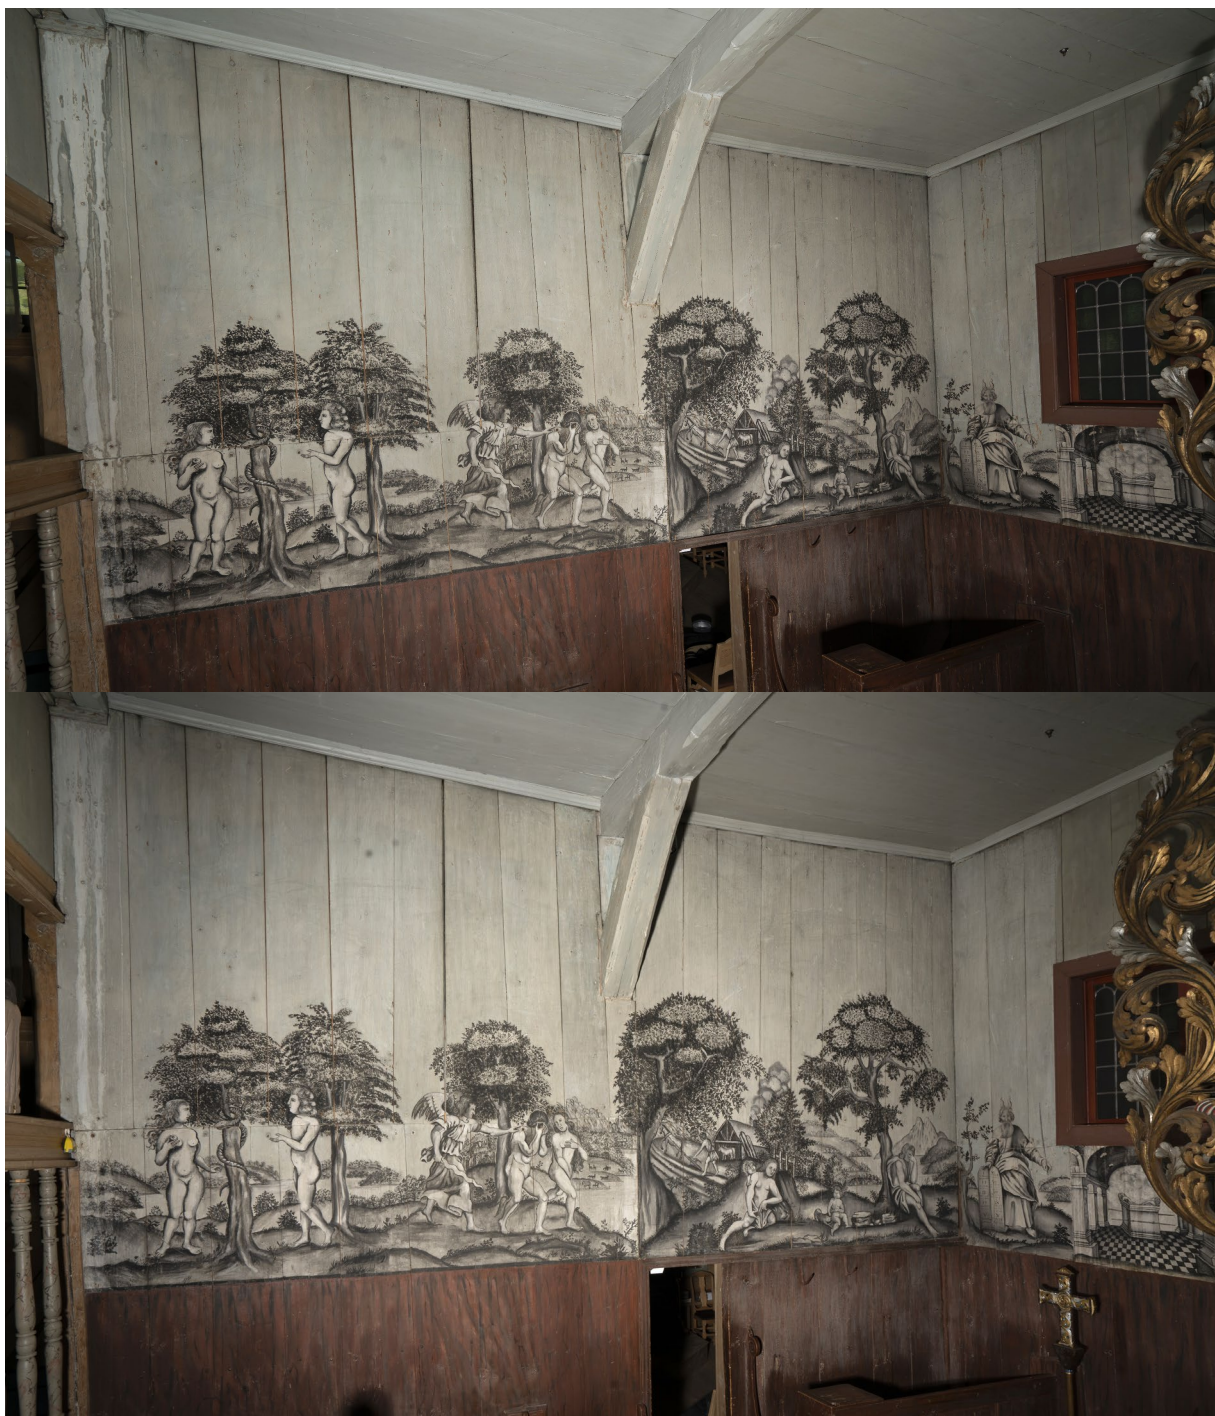
Helopptak av veggmaleriet i Vågåkyrkja. Før behandling (øverst) og etter behandling (nederst).

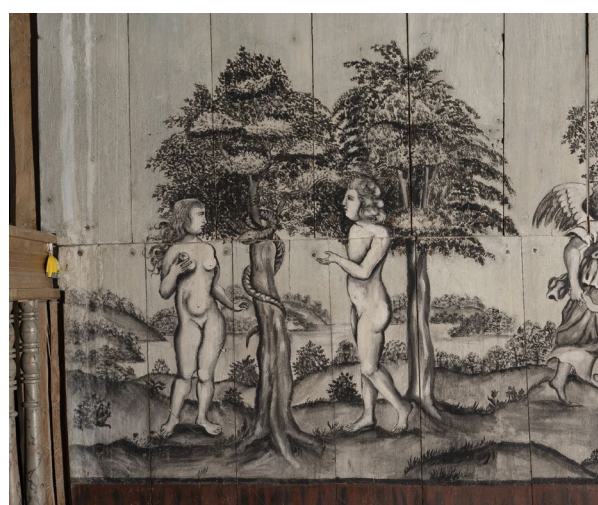
Syndefallet på nordveggen. Før behandling.

Etter behandling.

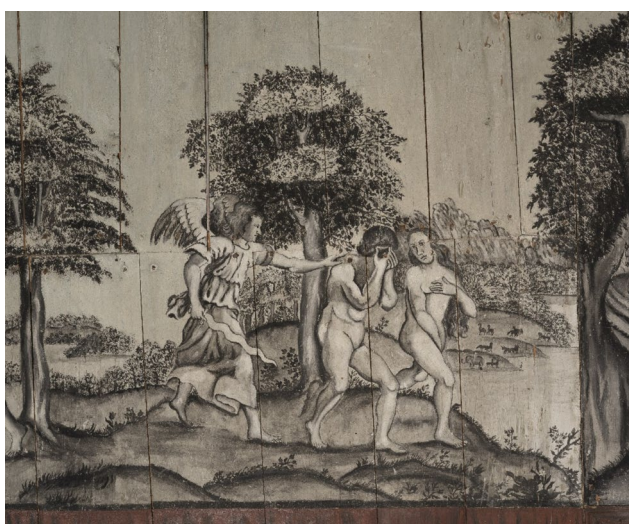
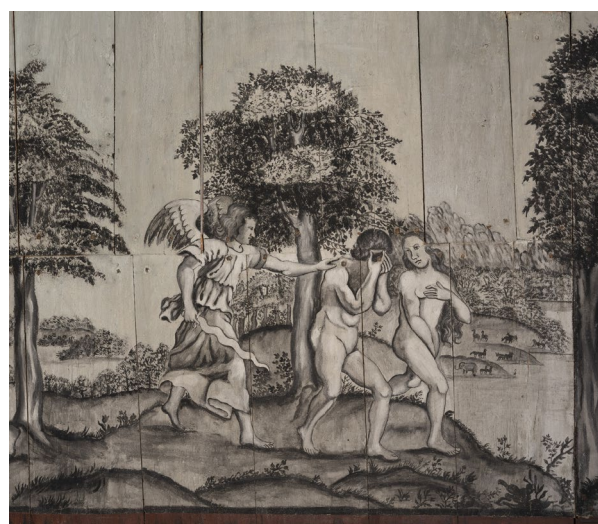
Utdrivelsen av paradiset på nordveggen. Før behandling.

Etter behandling.

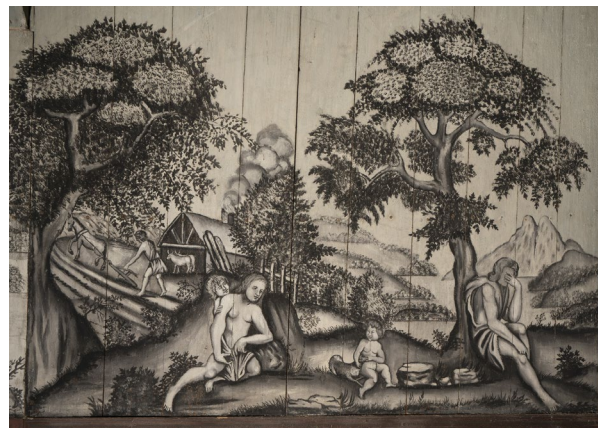
Etter syndefallet på nordveggen. Før behandling.

Etter behandling.

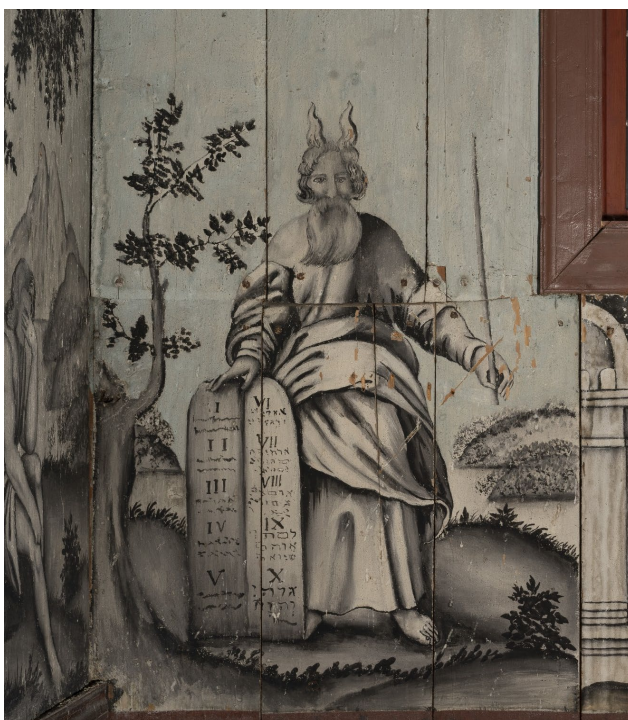
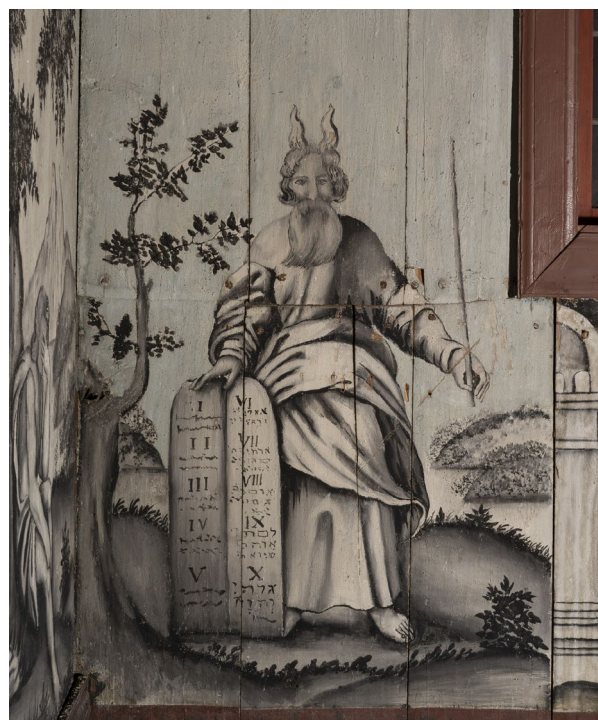
Moses med lovtavlene på østveggen. Før behandling.

Etter behandling.

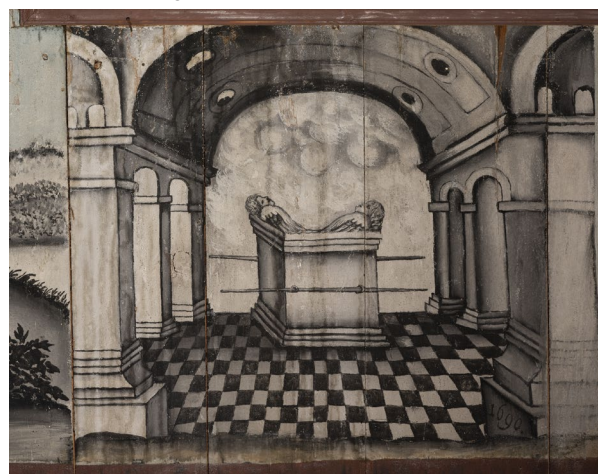
Detalj av Paktens ark på østveggen. Før behandling.

Etter behandling.

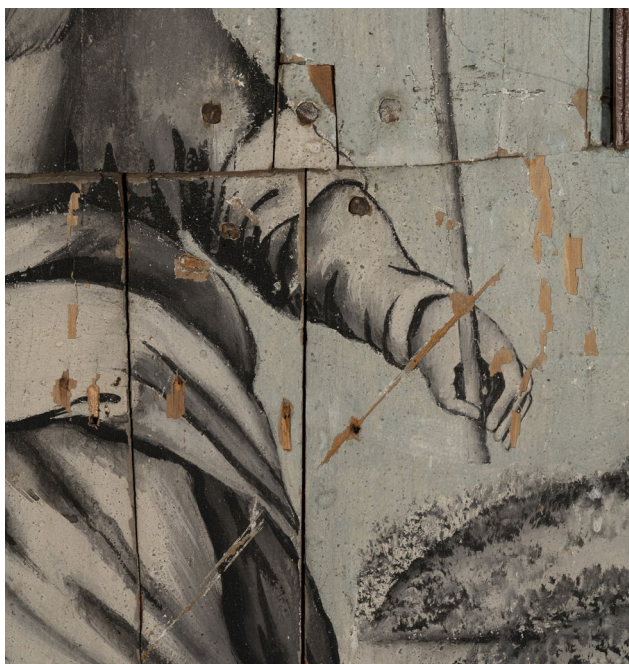
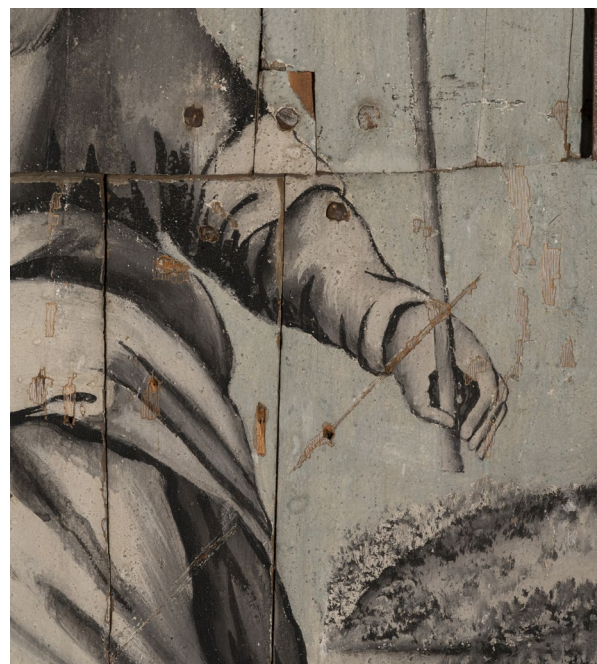
Detalj av Moses med lovtavlene. Før behandling.

Etter behandling.

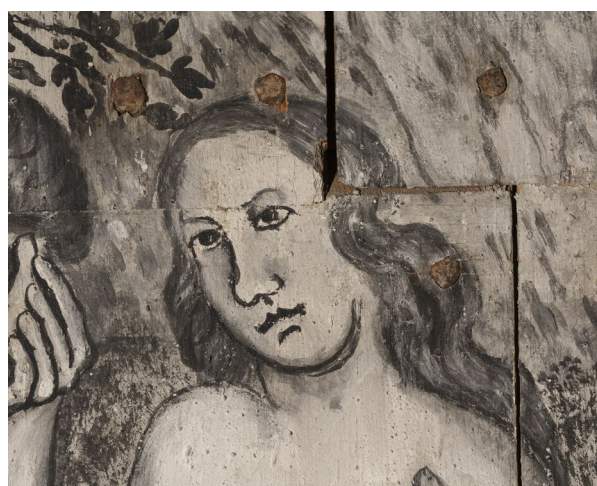
Detalj av *Utdrivelsen av paradiset*. Før behandling.

Etter behandling.

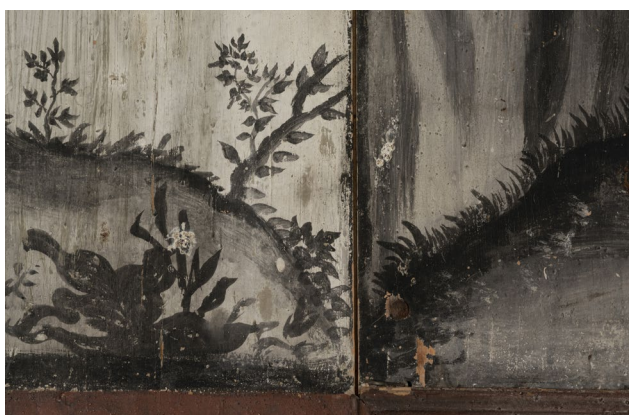
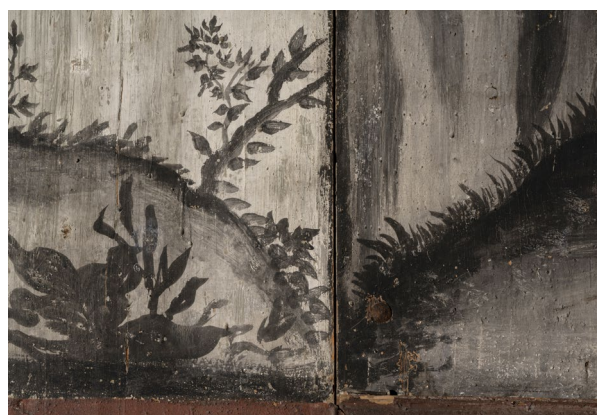
Detalj av overgang mellom *Utdrivelsen av paradiset* og *Etter syndefallet*. Før behandling.

Etter behandling.
